工程確保の取組みについて

下新川海岸生地有脚式離岸堤工事
株式会社 本間組
現場代理人 高塚 慶

(1) 下新川海岸有脚式離岸堤工事の概要

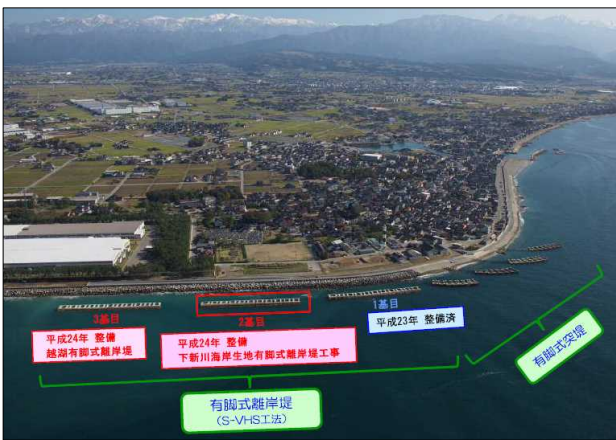
下新川海岸(生地沖)の離岸堤整備

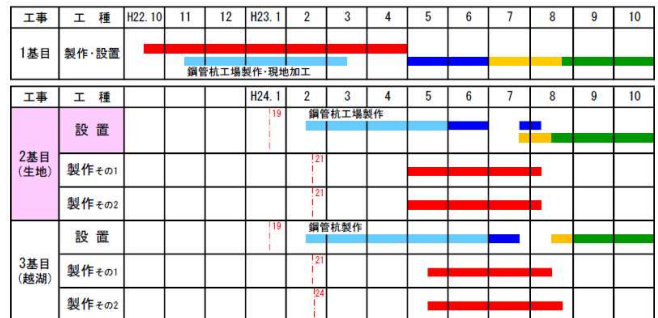
図 1-2 前年度と今年度の工程比較図

昨年度の離岸堤整備（1基目）は平成22年10月より堤体ブロックの製作を行い、平成23年5月～10月にブロックの設置と約12ヶ月を経て整備を行った。今年度の工程として、平成24年2月に詳細設計が確定。これにより鋼管杭の工場製作に着手、5月～10月にかけて2基目、3基目の本体ブロックの製作工事と設置工事を同時平行に進め、約6ヶ月で整備を行うものであり非常に厳しい工程管理が求められた。

凡例
■ ブロック製作
■ 鋼管杭打設
■ ブロック据付
■ 間詰工、付属工等

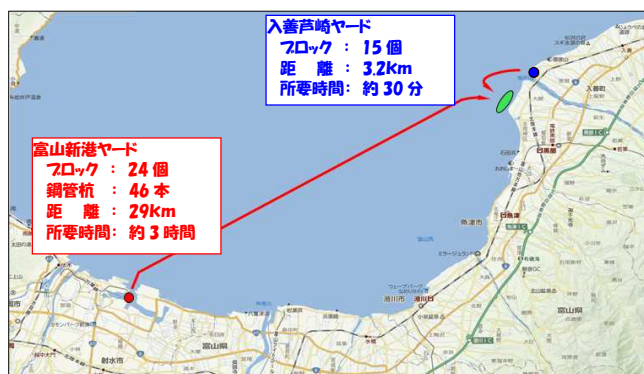
図 1-3 海上輸送位置図

当工事の現場特性として①急峻な地形に確実かつ正確に鋼管杭を打設する、②海上輸送L=29km〔富山新港~生地沖〕を円滑に運搬する、③ブロック製作工事との工程調整と円滑なブロック引渡し、これらを重要管理ポイントとして施工を行った。

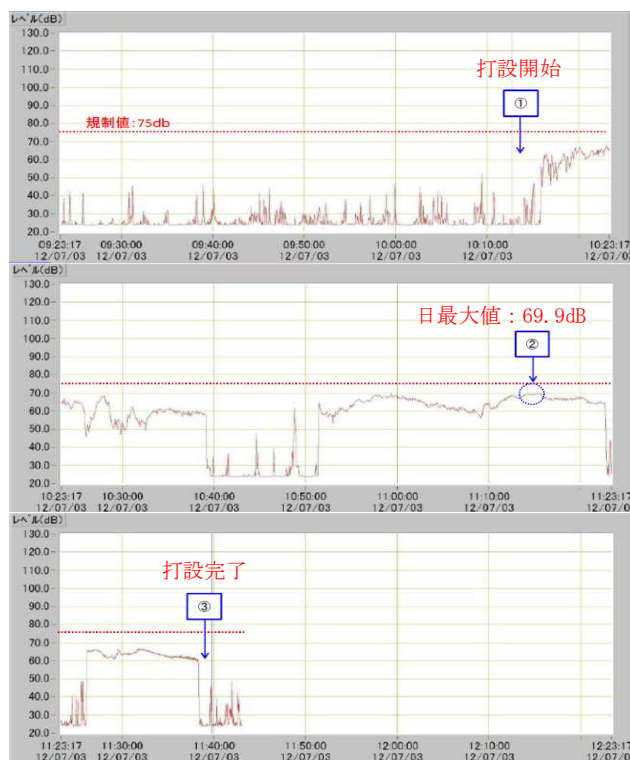
図 2-1 No.1-6 鋼管杭打設時の振動測定結果

そして7月2日にはNo.1-6の鋼管杭(φ1,100mm, L=39.0m)の打設を行い、打設時間に1時間30分/本を要し、打ち止め管理では6分59秒/10cmとなり、振動測定値は69.9dB(最大値)と規制値以内ではあるものの、残り5本を打設するには地域住民に非常に負荷をかけると判断し、工法検討を行うこととした。

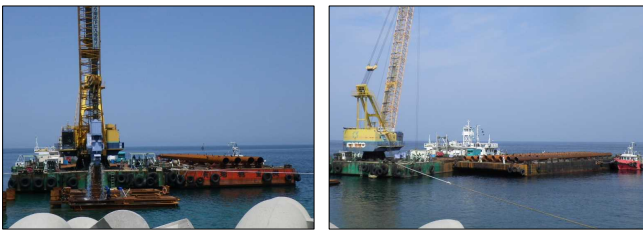
以上のことから、鋼管杭の運搬台船を2隻体制とし、付属物設置完了した鋼管杭は2隻の台船上で積置きし交互に運搬することにより打設時間に影響を与えない対策を行った。

台船は1隻目:5本積、2隻目:8本積と計13本が常時運搬可能であり、2隻目については近県の在港船では保有の無い2,000t積級の大型台船を九州から搬入し大量輸送を可能とした。

1隻目(写真左)と2隻目による運搬状況

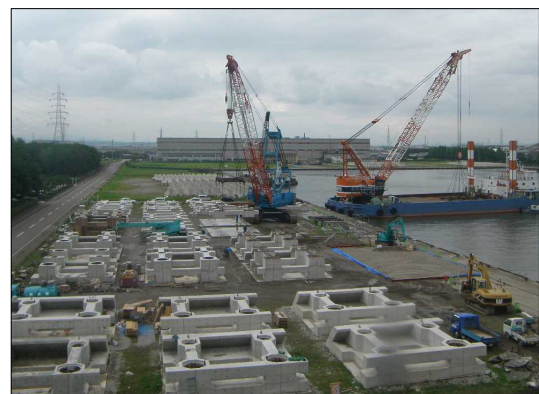
そこで岸壁にクレーンが上載しない機種選定を行い、180°旋回可能で最大作業半径R=12mの450t吊クローラクレーンにて陸上運搬を行うこととした。これにより運搬能力も向上し日最大7個の運搬を行い、ブロック引渡しの翌日には海上据付が可能となる体制を図った。

450t吊クローラクレーンによる陸上運搬状況

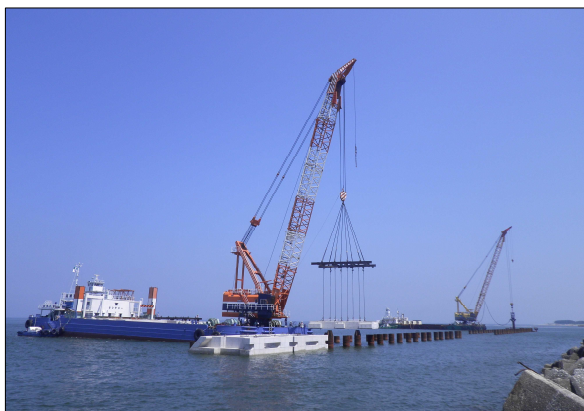
後に据付を行うことになるが、潮流が速く急峻な海底地形の当現場においては、現場入域から起重機船セット完了までに1時間程度要し、帰港を含む運搬作業に5時間を要する。よってスパッド式起重機船によりアンカー作業の省略を図ることで、据付作業時間の短縮を図った。スパッド式とは起重機船を油圧杭式アンカーで海底地盤に打ち込み船体を固定するため、アンカー作業を必要とせず現場入域から起重機船セット完了までは十数分で完了する。富山新港からの堤体ブロック据付作業は日最大6個の据付を行い、6日/24個（設計：12日/24個）で据付完了を行い、大幅な工程短縮を行った。また、アンカー式の起重機船はアンカー投錨範囲が約200m(長さ)×100m(幅)に対し、スパッド式は自船船体寸法範囲（約60m×25m）で良いため、越湖工事の鋼管杭工施工と平行に、堤体ブロックの据付が可能であった。

スパッド式起重機船によるブロック据付状況
(写真奥は越湖工区の鋼管杭打設)

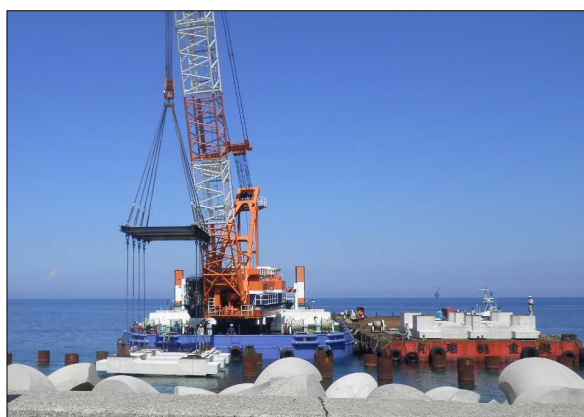
起重機船と台船の運搬による据付状況（6個/日）

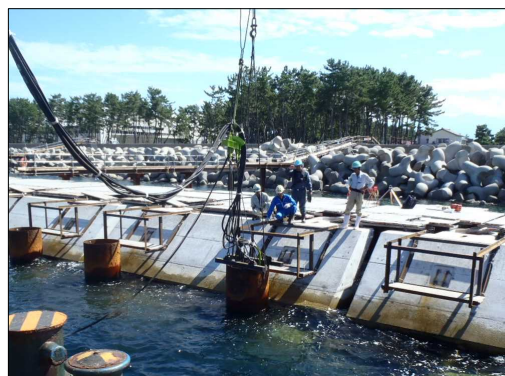
間詰工作業における足場をユニット化することにより、海上作業時間の短縮を図り、キジハタ漁期の作業時間に影響を及ぼすことが無いよう対策を図った。足場をユニット化することにより、台風等の荒天時における撤去・復旧作業が半日で行うことが可能となったため、稼働率の低下する9月、10月の作業では特に有効な手段となった。

間詰工足場および鋼管仮設杭足場の設置状況

間詰工足場(写真左)と鋼管仮設杭足場のユニット化
