大型クレーン施工による仮設工の工程短縮及び鋼矢板損傷箇所の補強対策について

工事名：下新川海岸木根堤防改良外工事
 請負者：桜井建設株式会社
 ○ 現場代理人：川本 尚樹
 監理技術者：若林 和也

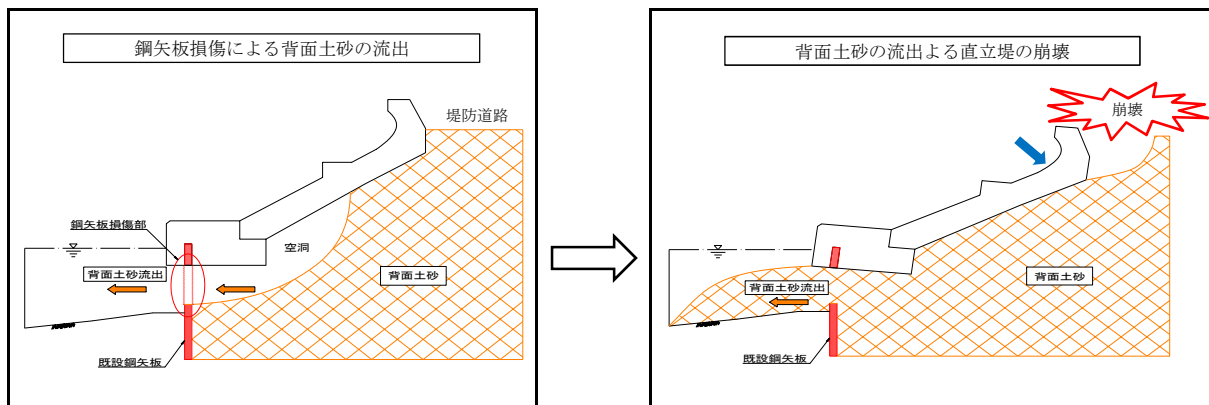
図1. 直立堤崩壊のメカニズム

下新川海岸は昭和20～40年代に直立堤が施工され背後地の防護を図ってきたが、その後急激に海岸浸食が進み、堤防内部の土砂が吸出しを受ける箇所が発生した。これにより堤防を支える基礎地盤が空洞化もしくは脆弱化し、堤防が倒壊の危機に曝される事となった。

本工事は、当該箇所に恒久性の薬材を注入し強化させる事により、基礎地盤の固結と安定を取り戻す地盤改良工事であった。

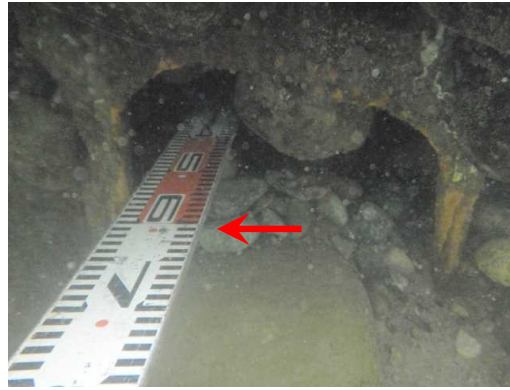
異形ブロック移設後、前浜がない箇所では直立堤基礎の鋼矢板を潜水調査した結果、五十里・神子沢地先において損傷を受けている箇所が発見された。このうち神子沢地先の損傷状態が非常に激しく、背面土砂の状態を確認したところ、矢板から奥行き1.6mに渡り洗掘されていた。これは、直立堤基礎幅(W=2.0m)より広く、直立堤の背面土砂が吸出しを受けて空洞化している可能性が高かった。

写真1. 鋼矢板 損傷状況

損傷の小さい箇所は図6の通り直立堤基礎前面に新設の鋼矢板を打込み、隙間に水中コンクリートを充填し気密性の優れた強固な対策を実施し、海中への薬材流出を防止した。

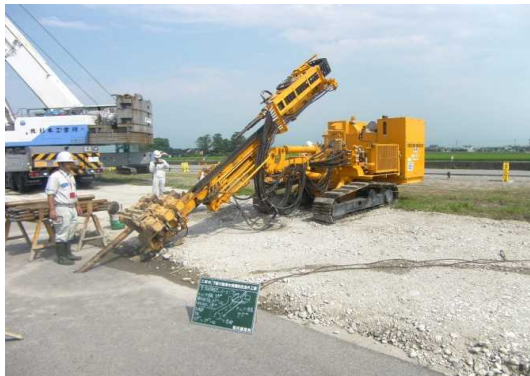
そこで背面土砂の状態を確認する為、調査孔を設けて孔内にカメラを挿入し、空洞の有無を調査した。結果、背面土砂が吸出しを受け、空洞化している事が確認された。この場合、薬液注入を行っても矢板欠損部からの海中流出や、改良範囲以外に薬液が広がる可能性もあり、改良効果が得られない事が懸念された。

写真2. 空洞調査状況

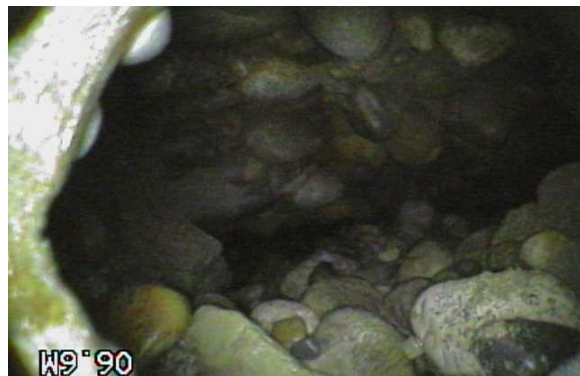
写真3. カメラによる空洞確認
