# 堤防斜面上の薬液注入削孔時における作業効率向上及び偏心抑制対策

工 事 名： 下新川海岸目川堤防改良その1工事  
請 負 者： 共和土木株式会社  
現場代理人： 五十嵐 孝雄  
○ 監理技術者： 藤井 久忠

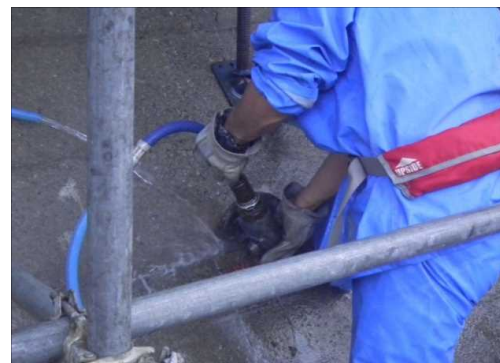
写真-2 コンクリート切り欠き状況

削孔に先立ち先端ビットとほぼ同径となるようにコンクリートカッターにより□11cmの切り欠きを行い、ケーシング先端ビットを水平に配置できるようにした。

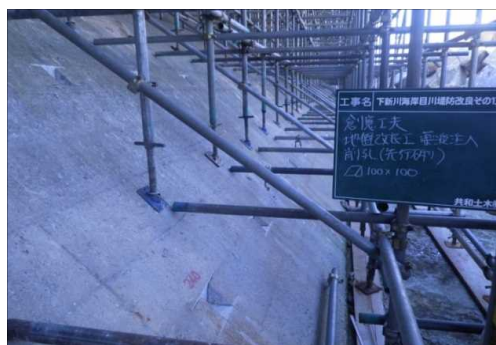
写真-3 切欠き完了全景

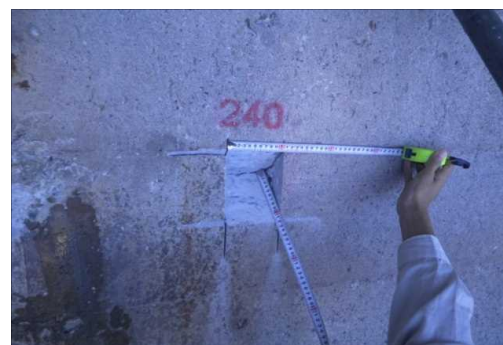
写真-4 切欠き完了近景

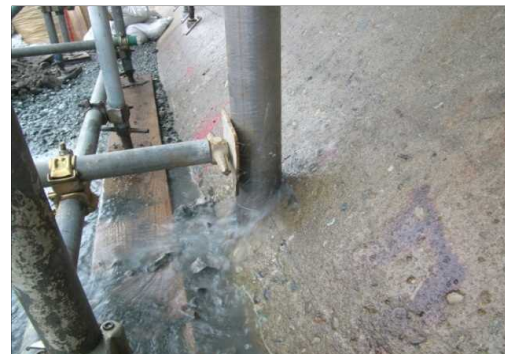
写真-6 削孔状況

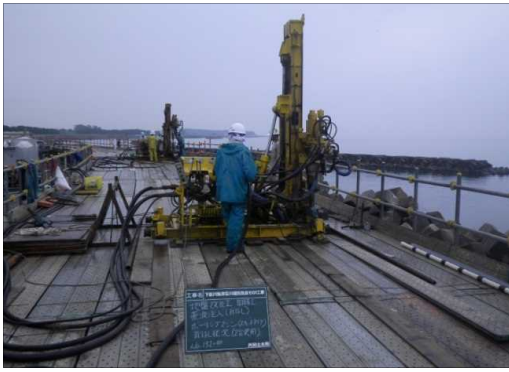
写真-7 削孔状況全景

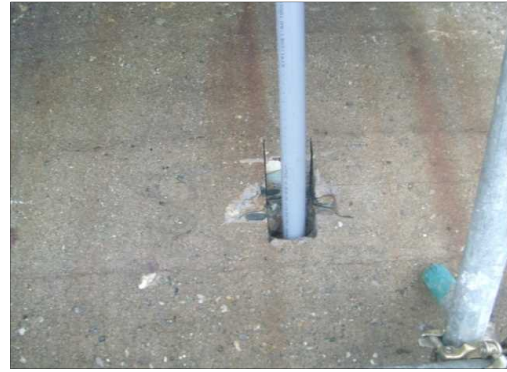
写真-8 注入管設置完了

削孔完了後に注入管を建て込む。この際、管を固定するためにグラウト(セメント、ベントナイト)を注入するが、グラウト材が固まるまで注入管は不安定な状態となり偏心しやすい。

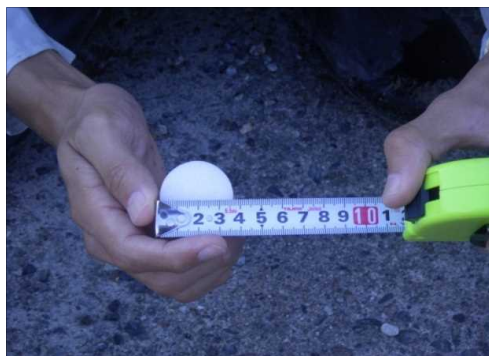
写真-9 材料(バックアップ材φ36)

注入管と孔口の隙間(30mm)にバックアップ材φ36mmを設置し、削孔中心に注入管を配置できるようにした。

バックアップ材については、試行錯誤しながらの施工となり  $\phi 20\text{mm} \rightarrow \text{NG}$ 、 $\phi 30\text{mm} \rightarrow \text{NG}$ 、 $\phi 36\text{mm} \rightarrow \text{OK}$  と失敗もいくつかあったが、なんとか出来形精度を満足できる施工方法を見つけることができた。

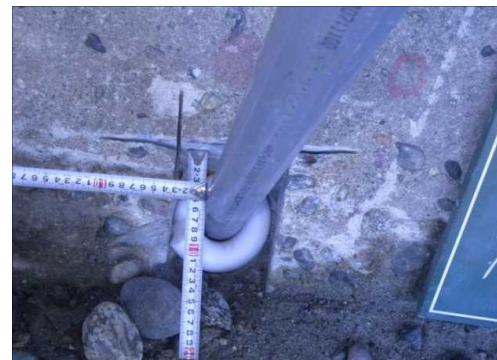
写真-10 バックアップ材φ36設置

バックアップ材は孔口とパイプの隙間より大きい規格の材料を使用したため、注入管は容易に移動せず、確実に削孔中心位置に固定することができた。

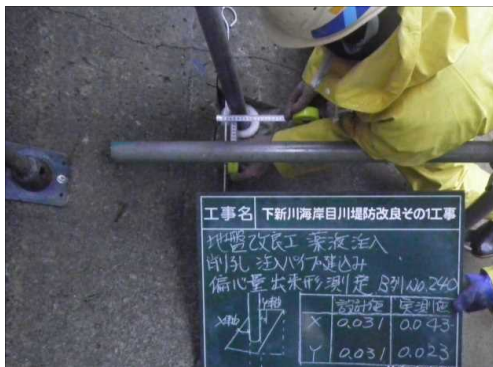
写真-11 出来形測定(偏心)

結果として、グラウト材が固結するまでの間注入管は移動すること無く出来形規格値を満足することができた。

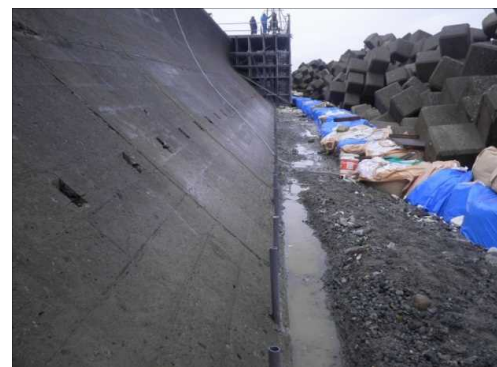
写真-12 注入管配置精度(目視確認)
