3. 製作における問題点

4. 対応策と適用結果

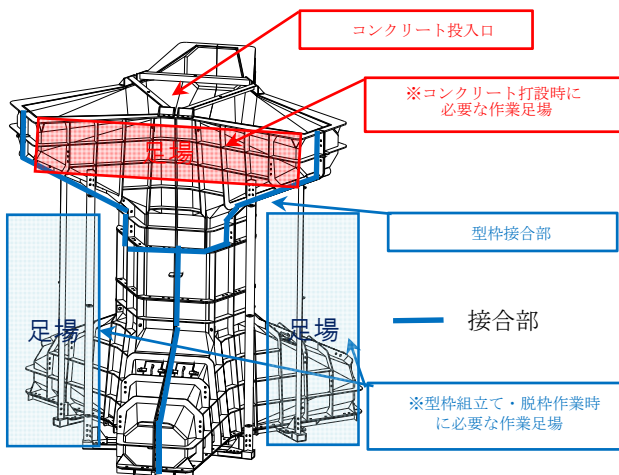
型枠 構造図

1点目は形状が上下非対称であることである。それにより型枠の連結部も上下非対象になるため、6ピースもの多くの型枠で構成されることとなり、複雑な構造のうえ多くの型枠枚数を組立て・脱枠をしなければならない。そのため如何に効率よく安全に作業できるかが重要となり、それにより1日の製作個数及び全体工程にも大きく影響する。

また、ブロックの高さも $h=4.5m$ もあるため、作業を行うには足場が必要となるが、下図のとおりブロックの形状から型枠組立・脱枠時に必要な足場とコンクリート打設用足場と異なる2種類の足場が必要であった。

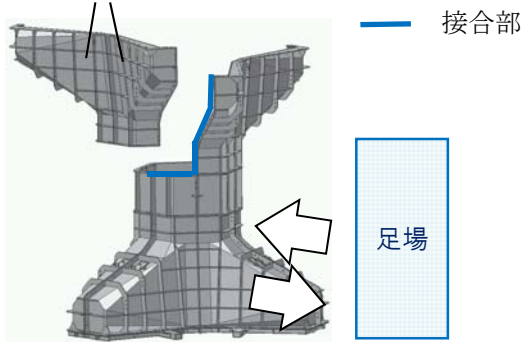
型枠組立・脱枠作業 イメージ図

枠組み足場や単管足場では設置・撤去、そして移動に時間が掛かり過ぎる。ましてや、型枠の真下に配置しなければならない。また、可搬式作業台では届かない高さであり使用できない状況であった。

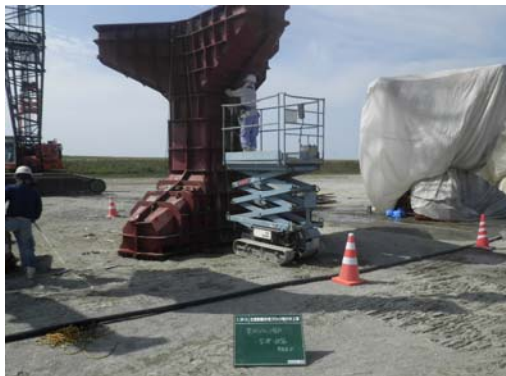
高所作業車による作業状況

そこで、今回安全性・作業性・移動性を考慮して、高所作業車（自走式）を使用して作業を行った。今回のような高さのある複雑なブロックでは特に有効な手段であり、大幅な時間短縮となった。

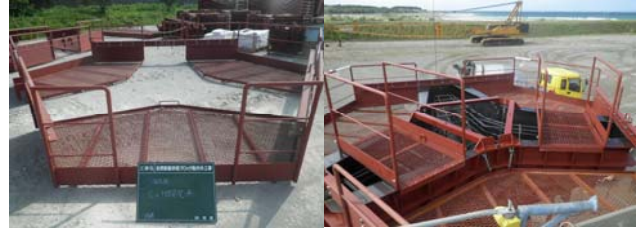
専用足場 設置状況

打設用足場が必要な場所の直下には型枠があり下部から足場を構築するのは非常に厳しいと考えられたため鋼材を使用した専用足場を製作し使用することとした。

ブロック上面の形状に合わせることで打設作業は勿論の事、鉄筋を配置する際の安全性・作業性も向上させた。また、足場の構造もユニット型にして設置・撤去作業の効率化を図った。

鋼材使用 足場 (ユニット型)

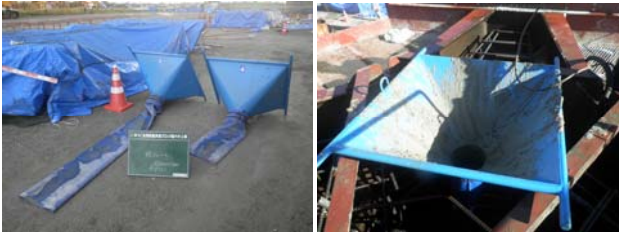
また、打込み面までの高さを1.5m以下とするため、2種類の縦シュートが必要であったが、コンクリートが円滑に流下し、かつ材料分離が発生しないようコンクリート投入口に合わせた特注の縦シュートを製作して使用した。

特注（幅広・縦長） 専用縦シュート

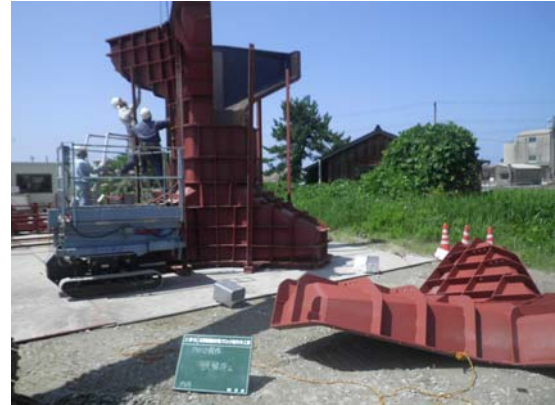
型枠 試験施工

前述した鉄筋の試験施工同様に、ブロック型枠の試験施工にも取り組みを図り、本番を見据えた作業手順に問題等が無いか検証を行った。

その結果、下部の側板を脱枠する際、玉掛けワイヤーがコンクリートブロック本体に接触して損傷する恐れがあることが判明した。

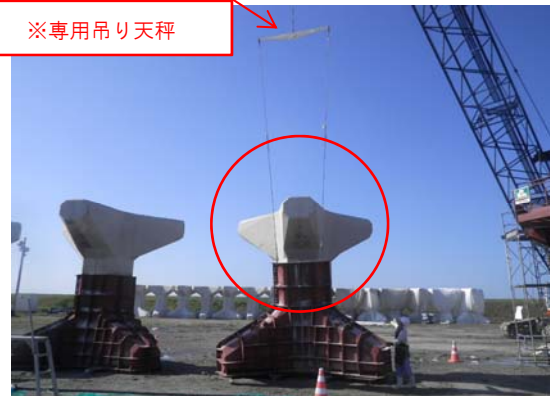
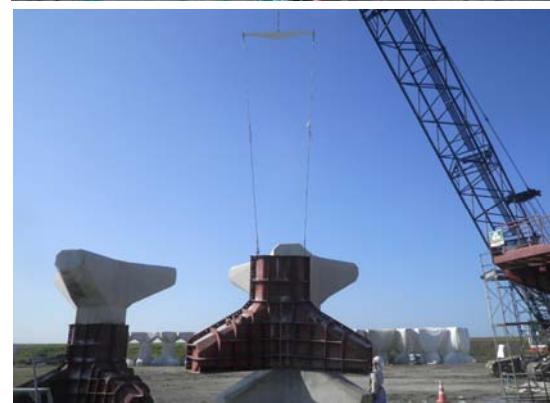
脱枠作業状況

そこで、損傷防止対策として、専用の吊り天秤を製作して使用した。

※専用吊り天秤

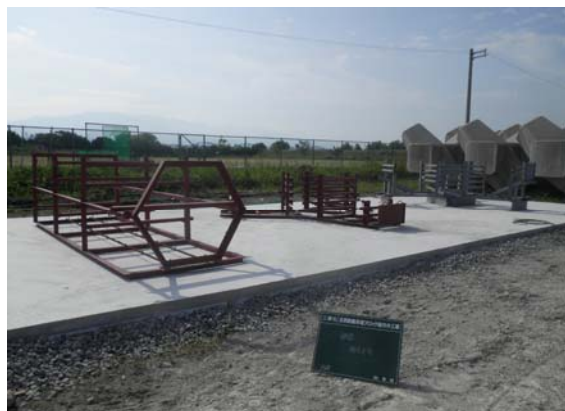
組立架台 設置状況

ブロック製作を行うヤードは砕石地盤であり不陸がある状態であった。この状態で組立架台を設置して配筋を行った場合、鉄筋にねじれやたわみが発生する恐れがあった。

そこで、均しコンクリートを打設して水平な場所を確保し、その上で組立架台を設置して配筋を行った。結果、作業環境が改善されたため、鉄筋にねじれやたわみもなく鉄筋組立精度が向上した。

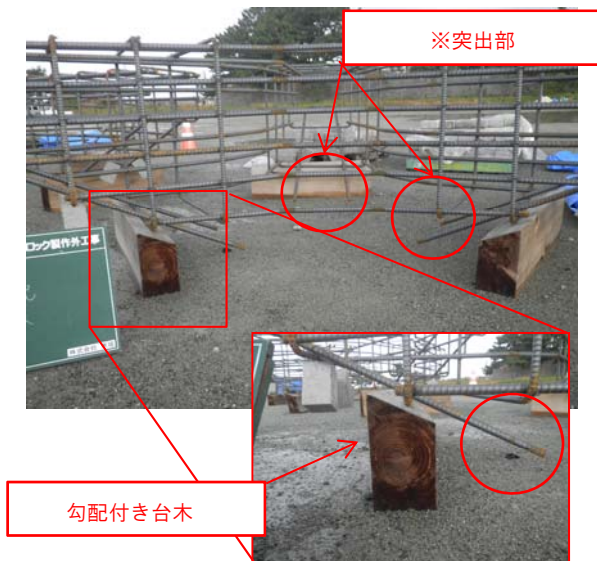
鉄筋 仮置き状況

鉄筋の配筋が完了すると、組立架台から外しヤード内にて型枠組立て作業を行うまでの間、仮置きをする必要があった。しかし、脚部上部の鉄筋については、形状など主筋が突出しており、仮置するのが困難であったため問題であった。

そこで、鉄筋の形状に合わせた勾配付き台木の製作を行い使用した。結果、組立てた鉄筋が変形することなく仮置きすることができ、また鉄筋への発錆を抑制し、良質な状態でコンクリートの打設を行うことができた。

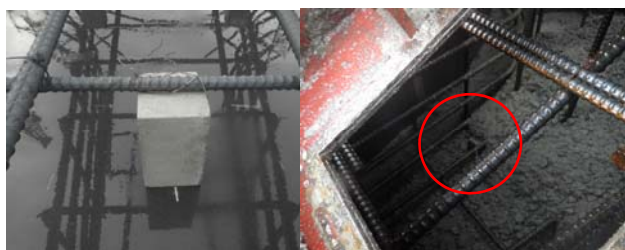
結束線入りコンクリートスペーサー

また、鉄筋が配置されることからコンクリートスペーサーも欠かせないものであるが、ブロックのスペーサーは位置や数量が指定されている場合があり今回もそうであった。以前よりコンクリート打設作業中にバイブレーターと接触して位置のズレや転倒が発生しないよう十分注意して作業を行ってきたが、もし発生するとかぶり不足が生じクラック発生の要因の一つとなる。

改善策としてあらかじめ結束線をスペーサー内に埋め込んで製作し、埋め込まれた結束線にて所定の位置に結束し固定した。

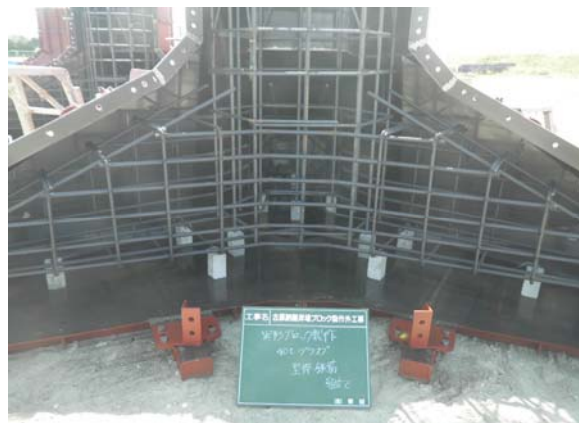
スペーサー 設置状況

これにより、確実にかぶりを確保することができ、品質と出来形を確保することができた。
