# 副離岸堤改良工事における施工上の問題点と解決策

工 事 名 : 吉原副離岸堤改良その2工事  
請 負 者 : 共和土木株式会社  
○ 現場代理人 : 笠原 友矢  
監 理 技 術 者 : 藤井 久忠

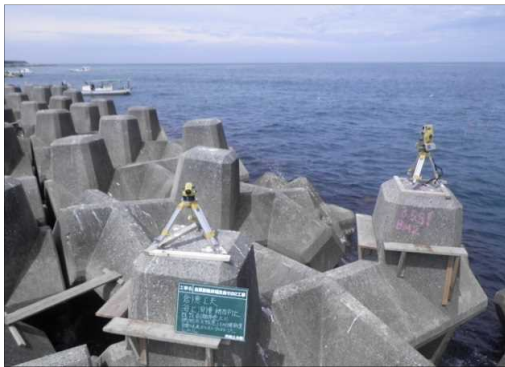
現状把握と高精度の測量を行うためには、より近い場所で視準する必要があるため、今回は既設副離岸堤上に仮点を設けてブロック上にて測量を行う事とした。

【写真(1)-2】 ブロック上での機械設置

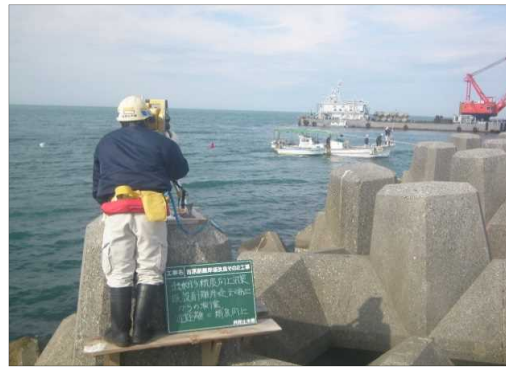
補足として、ブロック上での測量は不安定な場所での作業となるため、転落事故を防ぐためブロックにアイボルトを取り付けて安全帯を使用して測量作業を行った。

【写真(1)-3】 測量状況(安全帯使用)

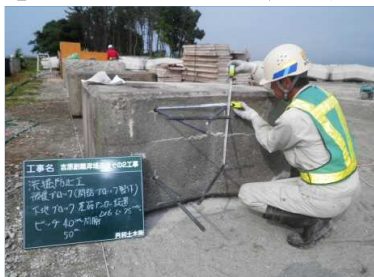
【写真(2)-1】 下地根固ブロック  
用心鉄筋D16mm設置

- ①波浪影響の大きい天端付近は極力重量の大きいブロックを配置するよう計画して、最大14t~最少4tのブロックを12個製作することとした。
- ②間詰コンクリートブロックが移動しても被覆ブロックと噛み合うことで飛散防止できる配列とした。
- ③間詰コンクリートブロックは浮力抵抗を有した構造とするため、存置根固ブロック4t(孔有)を下地としたコンクリート巻き立て構造とした。

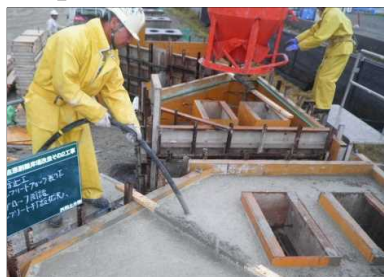
【写真(2)-2】 コンクリート打設状況

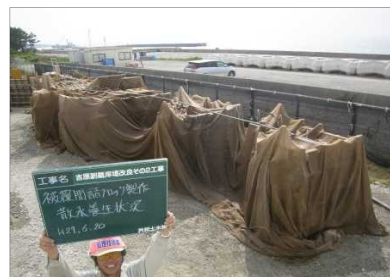
【写真(2)-3】 コンクリートブロック  
散水養生状況

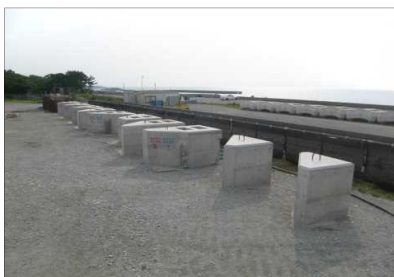
【写真(2)-4】 コンクリートブロック  
製作完了全景

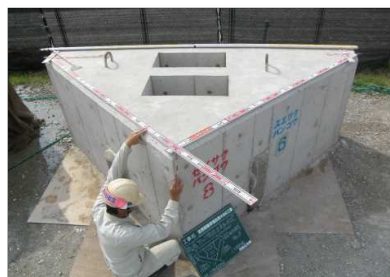
【写真(2)-5】 コンクリートブロック  
製作寸法測定

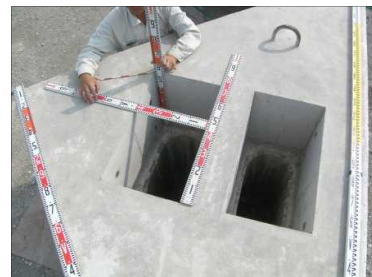
【写真(2)-6】 コンクリートブロック  
浮力低減孔設置

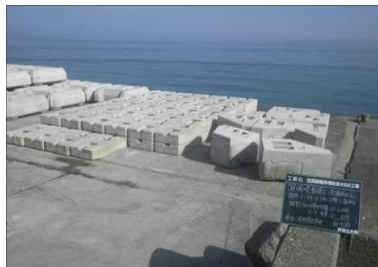
【写真(2)-7】 コンクリートブロック  
岸壁運搬仮置き

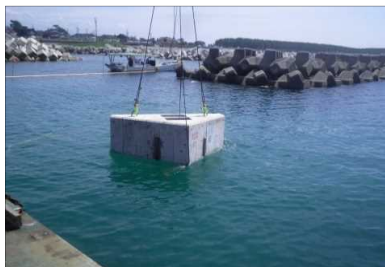
【写真(2)-8】 コンクリートブロック  
海上据付

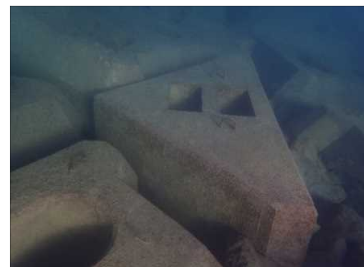
【写真(2)-9】 コンクリートブロック  
据付(水中部)

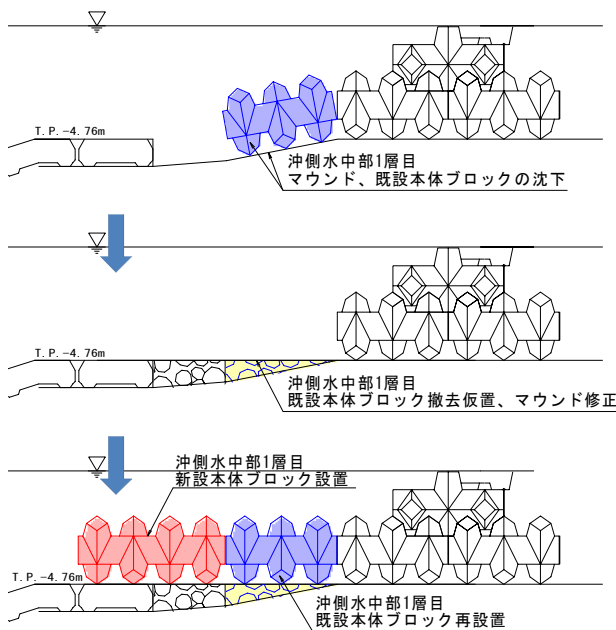
現況調査を行った結果、マウンド及び水中部の沖側1層目の既設本体ブロックが平均1.0m程  
度沈下して傾いており、正常に層積施工できない状態であった。

【図(3)-1】 施工フロー図

これらの問題を解決するため、発注者と協議を行い、【図(3)-1】のとおり沈下したブロックを一  
旦撤去、仮置きして、マウンドを捨石補足により所定の高さに仕上げた後、仮置きした既設本体ブ  
ロック36tを再設置することとした。

実施結果として、既設本体ブロック36tを所定の位置、高さに据付けることができたので、新設  
本体ブロック48tとの突合せが容易になり、層積施工を計画通り行うことができた。

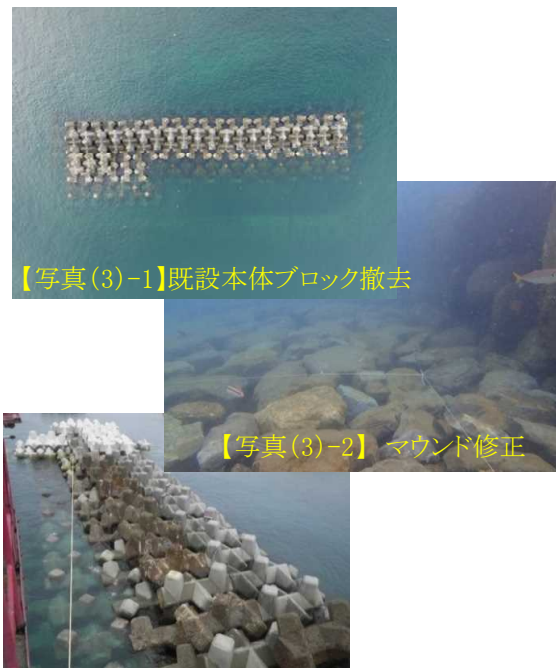
【写真(3)-3】既設本体ブロック再設置

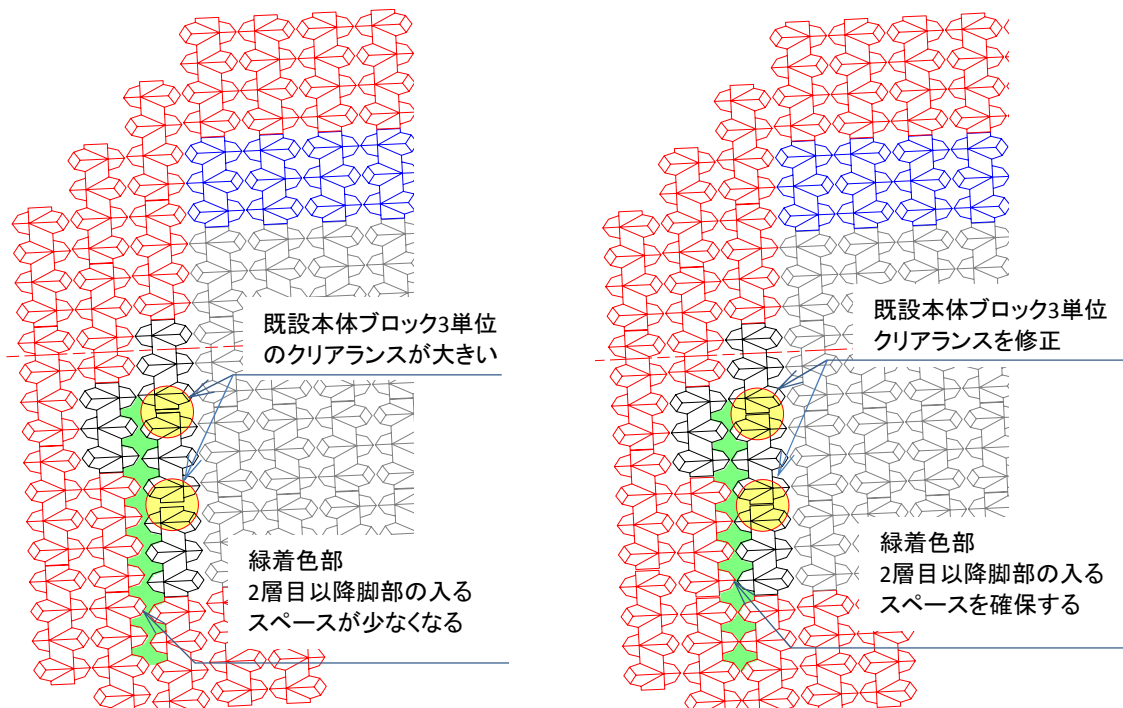
しかしながら、【図(3)-2】のように両端部は既設3単位と新設4単位の組合せとなり既設3単位  
同士のクリアランスが広い場合、新設4単位とツノ同士のズレが発生して2層目以降の脚部設置  
スペースが狭くなる。その結果、4層目の段階で脚部が入らなくなる箇所が発生した。問題箇所  
は新旧本体ブロックのクリアランスを微調整して4層目の脚部が入るまで据え直しを行った。

【図(3)-2】 本体ブロック1層目 端部クリアランス修正平面図

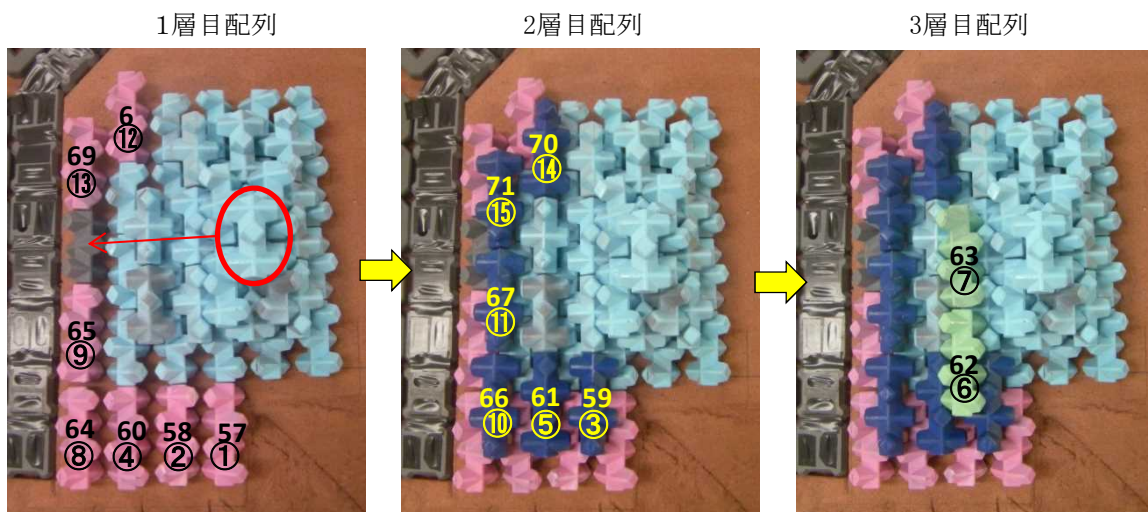
- ②新設本体ブロック48tは5層積であり、既設本体ブロック36tを覆う構造となっている。特に起終点となる両端部は、複雑な形状となり、据付に際して下記の問題が挙げられた。
- イ.台形状であり、起終点の配列が非対象となるうえ、各層毎に配置位置が異なるため据付位置を間違える可能性がある。
  - ロ.自社起重機船(140t吊)の作業半径に限度があり、位置関係を考慮しなければ届かなくなるため据付できない。

【図(3)-3】現場で使用した据付手順図○番号が据付順序

ロ.の問題に対して、予め起重機船の作業半径を考慮した段階毎の据付順序を決め、【図(3)-3】のとおり段階毎にブロック模型を組み立てて写真撮影を行い、据付手順図を作成した。

実施結果として、日々の据付手順図を作業従事者全員に配布し、据付に臨んだところ、全員が各層のブロック配列を確認しながら作業できる体制となり、起重機船の作業半径内で、配列を間違えることなくスムーズに作業することができた。

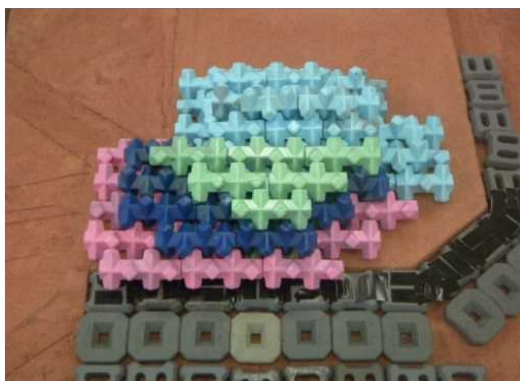
【写真(3)-4】段階毎のブロック模型組立写真

最終的に、各層毎ブロック模型に着色を行い、組み立てたところ各層の配列を一目で理解できるように、これを写真撮影して据付手順の作成を行った。

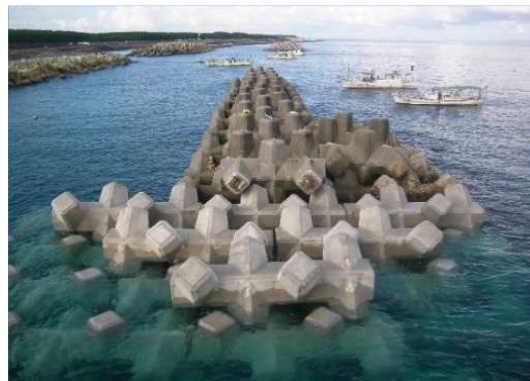
【写真(3)-5】現場での据付

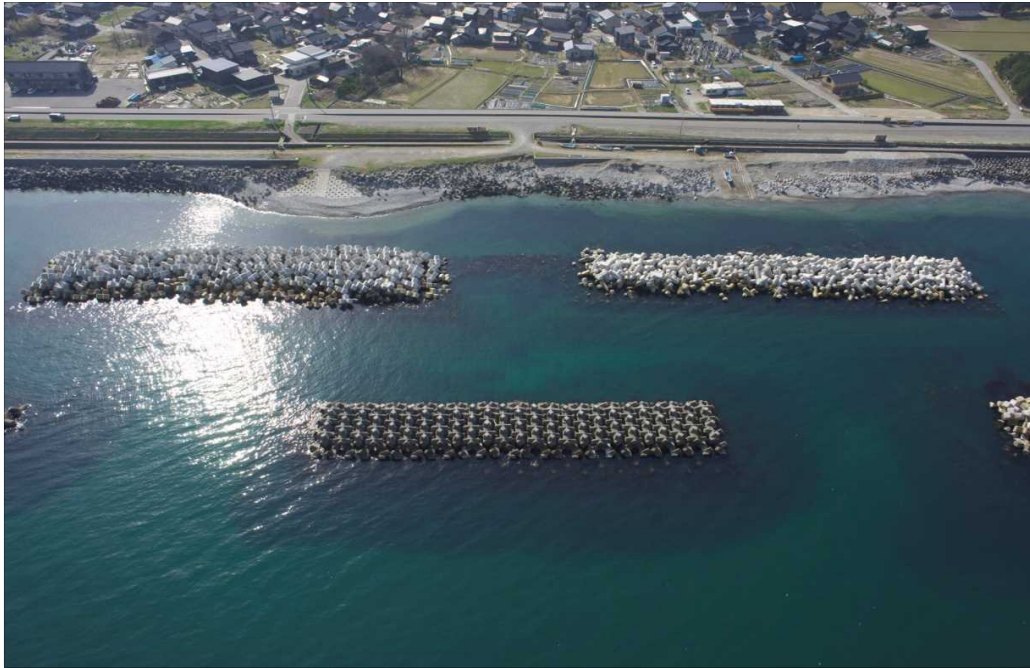
【写真4-1】 着工前写真

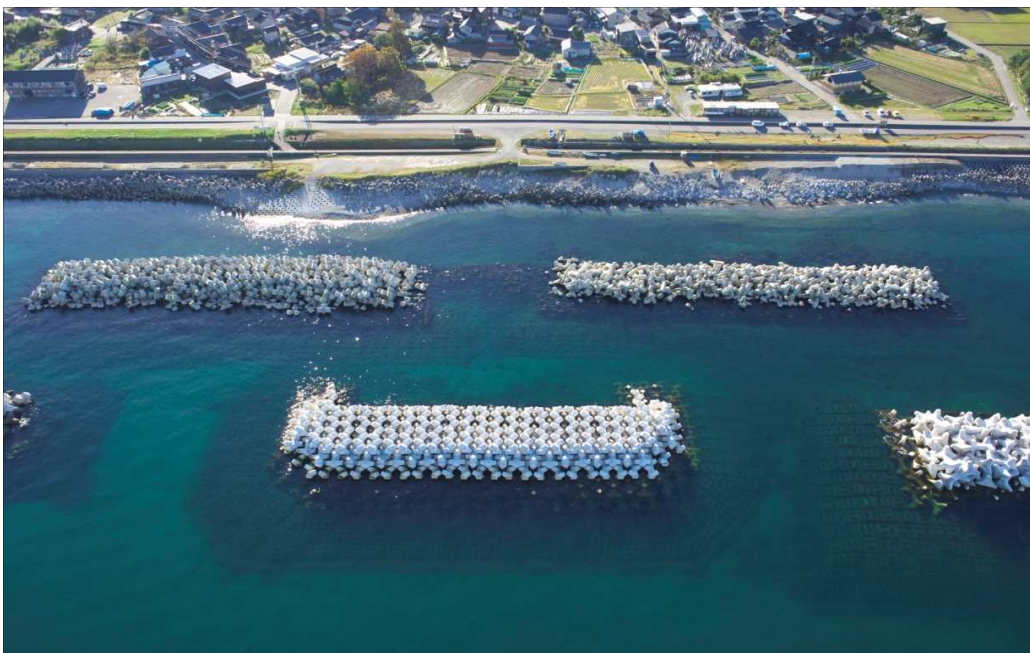
【写真4-2】 完成写真

本年は、例年と比較して海象条件が悪いのではないかという想定のもと工事を行っていた。実際、稼働率は1.83であり工程管理は、終始薄氷を踏むような厳しい状況であったが、3つの問題を事前に解決して施工に取り組んだ結果、10月18日に本体ブロックの据付を無事完了する事ができた。
