# 放流警報設備更新工事における安全対策について

工事名 : 平成 28 年度宇奈月ダム放流警報設備更新工事  
受注者 : 日本海電業株式会社

本工事は、黒部川流域に設置されている宇奈月ダム放流警報設備（全 35 局）の内、放流警報局 12 局の装置・機器を更新する工事である。本稿は、本工事において実施した屋外作業における安全対策について報告する。

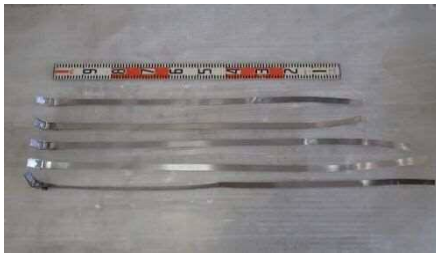
【写真1 ステンレスバンド】

電柱に沿って配管を設置し、その配管をステンレスバンド（写真1参照）で固定する。その際、作業員が電柱に昇柱して作業を行う（写真2参照）。

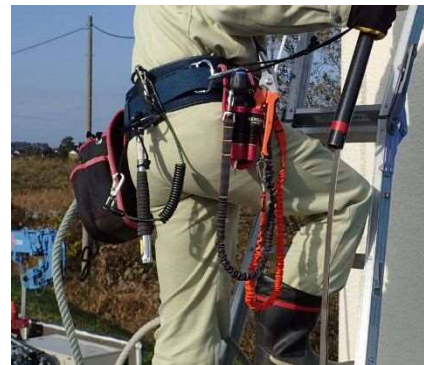
【写真3 落下防止ワイヤー取付状況】

作業員が万が一手を滑らせ工具を落下させる恐れがあるため、使用する工具全てに落下防止ワイヤーを取り付け、作業を行った（写真3,4参照）。

落下防止ワイヤーは安全帯に取り付け、工具を落下させることなく作業ができるため、作業時の飛来・落下災害に対する危険性を軽減することができた。

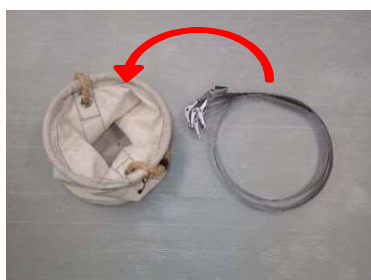
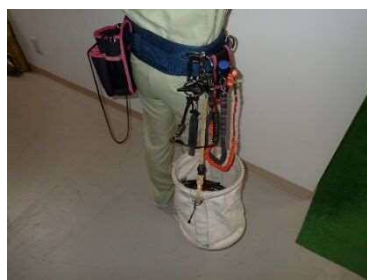
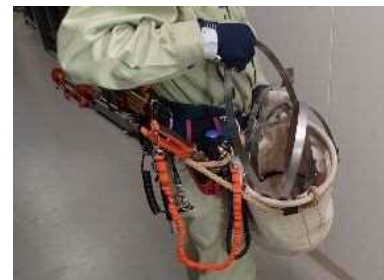
【写真5 従来のステンレスバンド運搬・取出方法】

また、ステンレスバンドを持ち運ぶ際、従来は長いステンレスバンドを丸めて丸袋に入れて安全帯に取り付け持ち運ぶ（写真5参照）が、袋内で丸めたステンレスバンドが重なり合い、1本ずつ取り出すことが困難であった。また、取り出す際にも、残りのステンレスバンドを落とす可能性があるため、独自にステンレスバンド入れ（写真6参照）を作成し、安全帯に取り付け作業を行った。

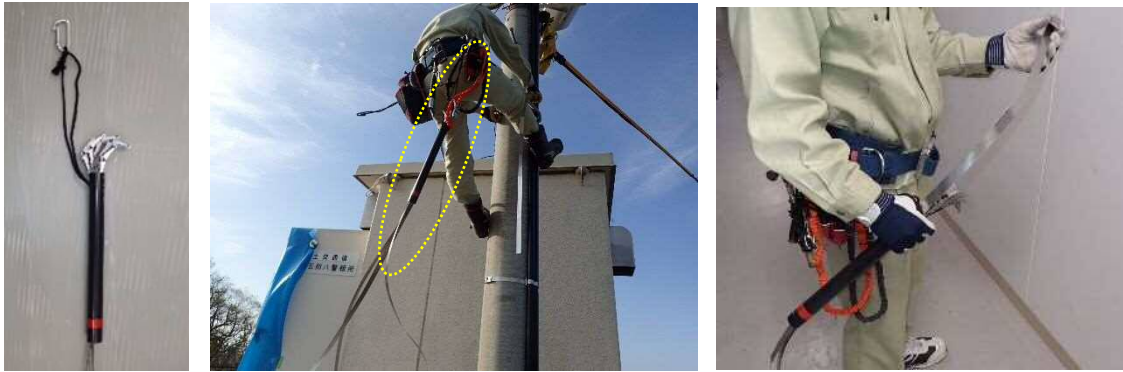
【写真6 ステンレスバンド入れを用いた運搬・取出方法】

その結果、1本1本ステンレスバンドを確実に取り出すことができ、ステンレスバンドを落とすことなく作業することができた。また、電柱昇降時、丸袋の使用時に比べ、足場ボルトや屋外装置に引っ掛かることなく移動できるため、作業性の向上に繋がった。

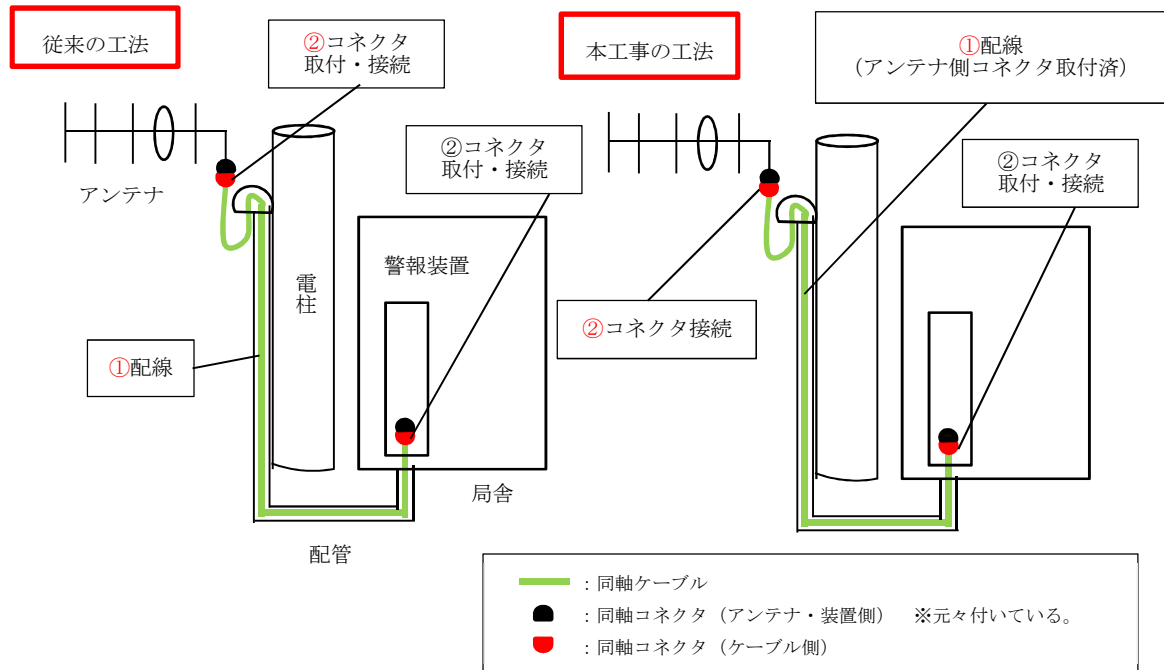
【図1 同軸ケーブル配線接続作業 従来と本工事との比較】

無線による通信を行うため、アンテナから警報装置まで同軸ケーブルを配線接続する。従来は、ケーブルを配線してからコネクタを取り付け、アンテナ及び警報装置とコネクタ同士接続する（図1参照）。しかし、同軸コネクタを取り付ける作業は作業手順が多く、細かい部品を組み合わせて作業するため（写真7参照）、高所で作業すると、部品を落とす恐れがあり、高所作業において負担となるため、あらかじめ地上で配線するケーブルのアンテナ側の同軸コネクタを取り付けてから配線した。

その結果、高所では、取り付けたコネクタとアンテナを接続するだけで作業が終わるため、飛来・落下災害の危険性が軽減し、高所での作業が従来1箇所あたり約1時間掛かる所が30分に短縮することができた。

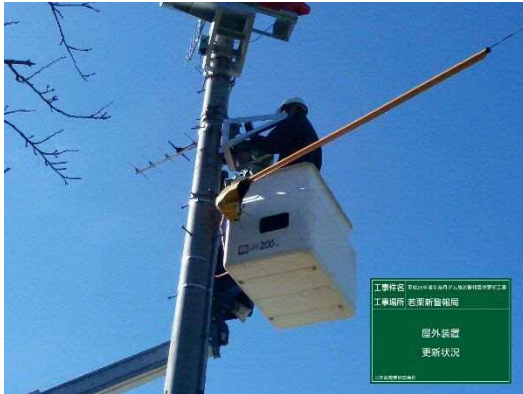
【写真8 屋外作業状況】

若栗新警報局、杓掛警報局、上飯野警報局、板屋警報局、入善五郎八警報局において、電源引込線が架空配線されている。サイレン、スピーカー、空中線等の撤去・設置作業時に接触・切断事故の恐れがあるため、作業前に防護管を設置してから作業を行った(写真8参照)。また、作業時には監視員を配置し、架空線事故防止に努めた(写真9参照)。いずれの警報局においても架空線の損傷事故なく作業を終えることができた。

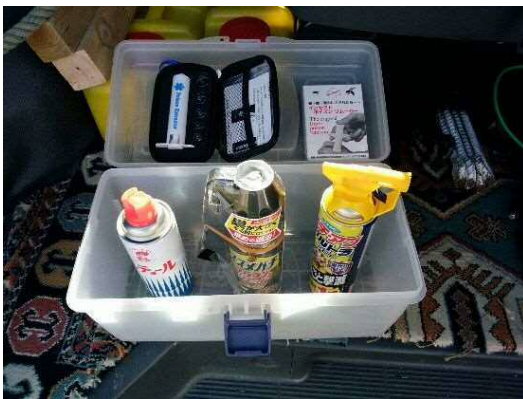
【写真10 蜂対策セット】

作業を実施していた10月中旬から11月にかけて、警報局周辺にてアシナガバチの飛散がみられた。蜂対策として蜂スプレー及びポイズンリムーバー(毒吸引器)を常備し、作業班毎に配置した(写真10参照)。
