山岳工事現場の『見える化』による安全性向上について

H30-32 黒蘆川第2号下流砂防堰堤工事
大高建設株式会社
現場代理人 石井 利和
○監理技術者 宮本 慎也

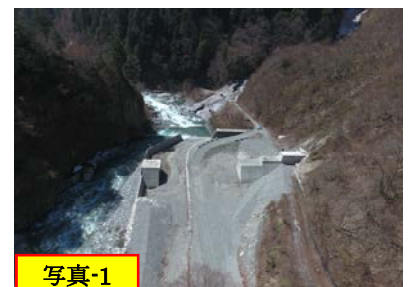
写真-1

施工箇所は、宇奈月温泉から約8.0km上流に位置する黒部川支川の黒蘆川で、現場周辺は極めて急峻な地形の上、工事場所も狭隘(写真-1)であり、近年の気候変動の影響で局所的な降雨により、河川増水や土石流発生規模・頻度が増す中での工事である。

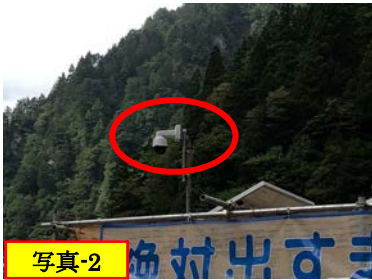
砂防堰堤本体及び側壁工の施工範囲をカバーする位置にウェブカメラ（写真-2）を設置し、本社（全ての部署；写真-3）、現場事務所（写真-4）、他現場、関係者の携帯端末やモニターそれぞれでライブ映像を確認し、状況に応じた対応（相談・指摘・指示等）を行った。

- (a) 解像度が高く、ズーム UP でも鮮明な画像を確認できる。
- (b) 大型ソーラーパネル・バッテリーを装備し、悪天候時も長時間の運用が可能である。
- (c) 映像はクラウド上に保存（1週間）されており、期間内であれば再確認できる。

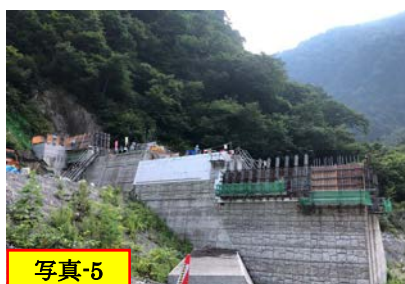
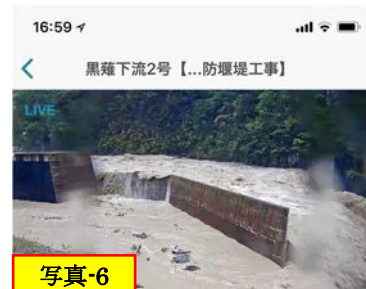
（写真-5；ウェブカメラからの映像、写真-6；台風 19 号接近時の現場映像）

- ◎社内全てが状況確認できるため、現場に対し多角的アドバイスや指導等の支援を得られ、不安全行動や状態への早期対応が行えた。
- ◎本社と現場が、映像を見ながら話し合い、双方による安全性のダブルチェックが行えた。
- ◎作業も『見られている』意識が常にあり、不安全行動の減少につながった。
- ◎悪天候（台風等）による現場休止日も現場に赴くことなく、いつでも現場状況を確認できた。

- ◎情報は本社及び現場事務所・宿舍食堂のモニターに24時間映し出すことにより（写真-5、6、7）、本社・作業所全体として情報がいつでも把握でき、作業の進め方や緊急時の対処、事前の準備等を予め想定して作業に取り組みました。
- ◎これらの情報により、ミーティング時等でも作業からの意見や提案が活発に行われた。
- ◎現場職員がこれらの情報を見逃している場合も、本社からの連絡により認識を新たにすることができた。
- ◎降雨予測がある場合、5分毎携帯端末に最新情報がメール送信されるため、多い日は百数十件のメールを確認することになり、うるさく感じる場合もあった。

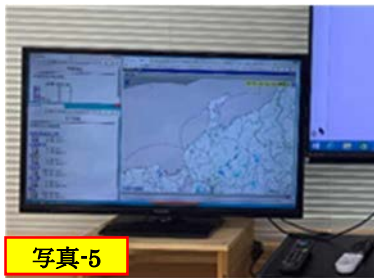
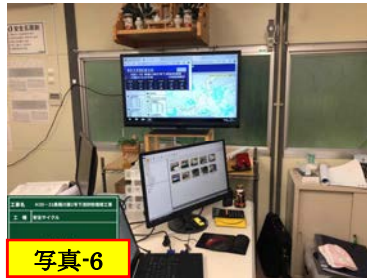
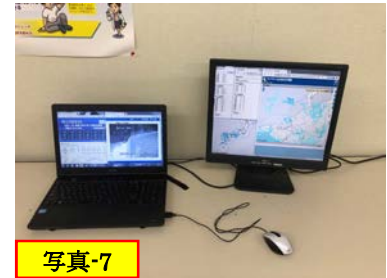
上記ウェブカメラ映像に加え、【安全建設気象モバイル『KIYOMASA』；NETIS KT-100110-VE】と防災ネット情報を同時に表示させ、現場周辺河川の現況把握と 1 時間後までの降雨予測を作業者全員に周知し、当日の作業に気象情報を反映させた内容の予定を計画した。

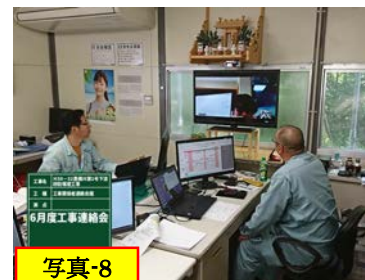
当社では毎週木曜日等に会議が実施されており、全員参加が基本とされている。砂防工事は宿泊を伴う工事のため、会議体への参加に不便を感じていたが、オンラインミーティングアプリによるテレビ会議を利用して現場事務所に居ながらにして会議体へ参加できた。（写真-8）

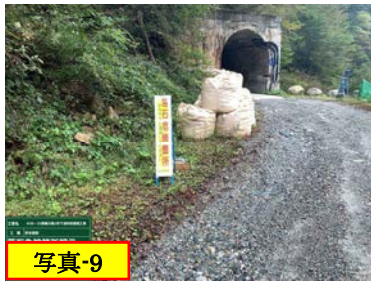
写真-9

黒薙地区での資材運搬道路上での落石危険個所に大型土嚢を使用したストーンガードを設置（写真-9）し、落石が発生した場合は UAV により発生個所の上部法面状態を調査（写真-10）して、結果を全員に周知した。

- ◎UAV の活用として、落石の発生が確認された直後の法面調査により安全性を確認でき、なお且つ、全員の安心感醸造に役立った。
- ◎のぼり旗は、道路全区間の要所に配置してあり、気を抜いた車両運転の根絶に役立った。
- ◎規制信号機は、同区間に車両が存在することが一目でわかり、通行時のトラブルは無かった。

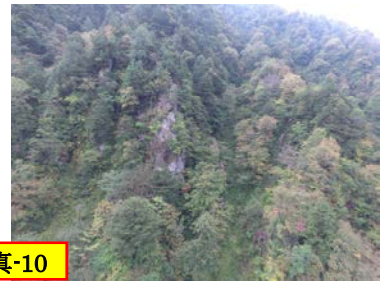
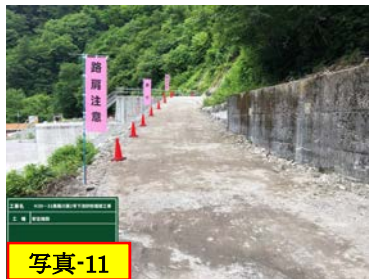
写真-11

尚、道路上の要所にはのぼり旗により常に危険性を意識するよう設置した。（写真-11）

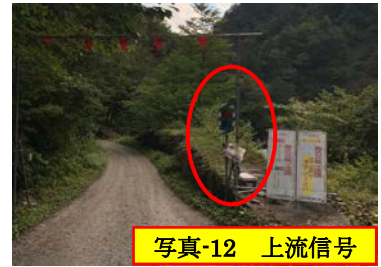
写真-12 上流信号

又、道路幅員が狭く工事車両が交換不可能な区間を信号機で規制し、同区間に車両等が存在することを明示した。（図-4、写真-12・13）
