# 宇奈月ダム放流設備修繕外工事における安全対策

工事名：令和元年度

宇奈月ダム放流設備修繕外工事

受注者：佐藤鉄工株式会社

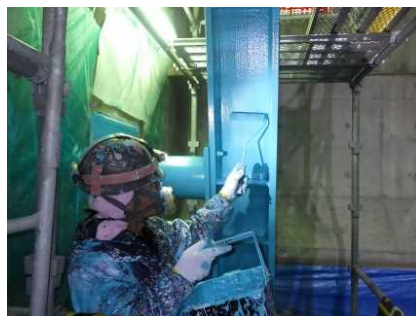
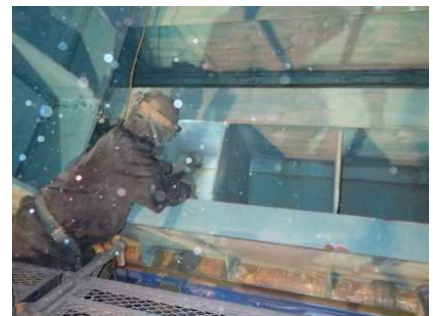
写真1 健康障害防止対策

特定化学物質に関する標識表示

防毒マスク着用

防塵マスク着用

①特定化学物質に対するリスクアセスメントを実施し、結果を標識表示した。

②ケレン作業時は、粉塵障害防止のため防塵マスクの着用と交換を徹底した。

③塗装作業時は、有機溶剤作業主任者の指揮の元で、有機溶剤による中毒防止のため防毒マスクの着用と交換を徹底した。

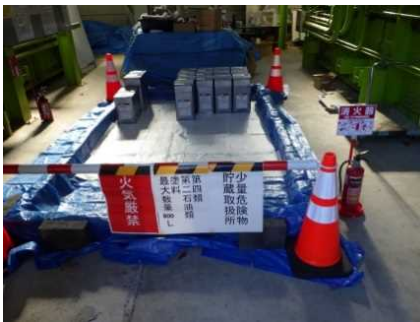
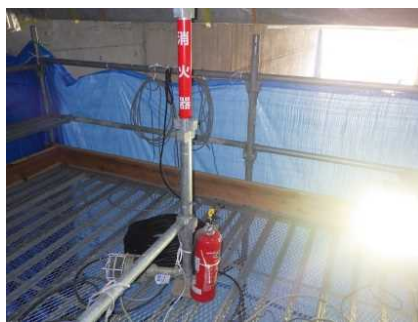
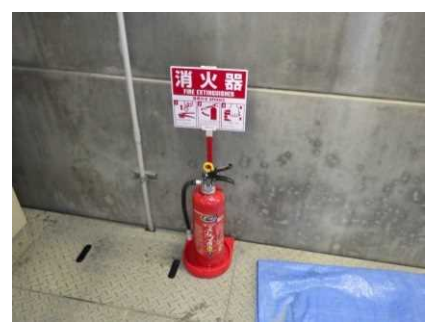
写真2 火災・爆発防止対策

少量危険物貯蔵取扱所

消火器設置

消火器設置 (塗料攪拌場所)

- ①少量危険物貯蔵取扱届出書を宇奈月消防署に提出し、適法審査を受けた。
- ②消火設備および排気設備を適所に設けた。

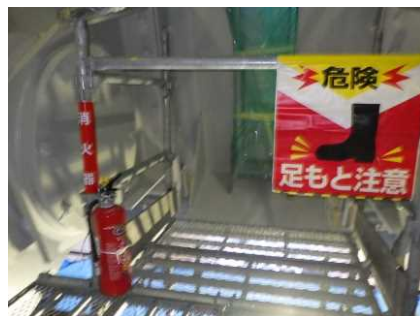
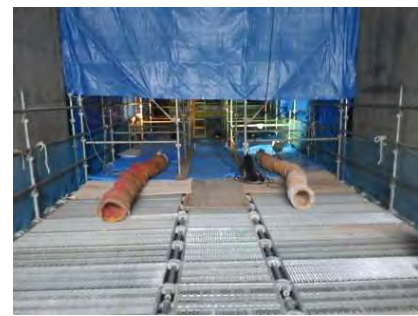
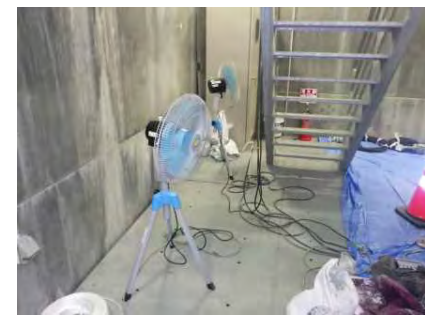
写真3 火災・爆発防止対策

消火器設置

排気設備

扇風機

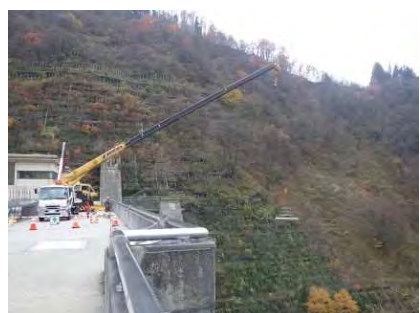
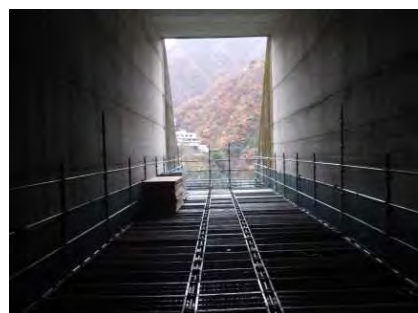
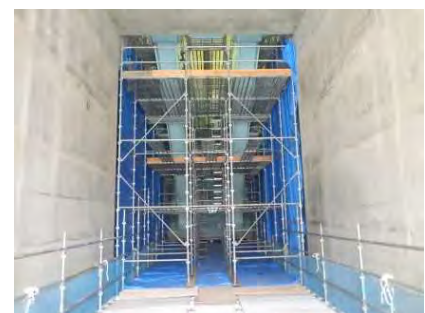
写真4 仮設足場施工状況

ラフタークレーン使用状況

仮設ステージ

塗装塗替用足場

しかし、作業時のリスクを考慮して、洪水吐主ゲート水路底面上の仮設材搬入用ステージを下流側まで延長することで、クレーンによる搬入搬出を行えるよう仮設方法を変更した。

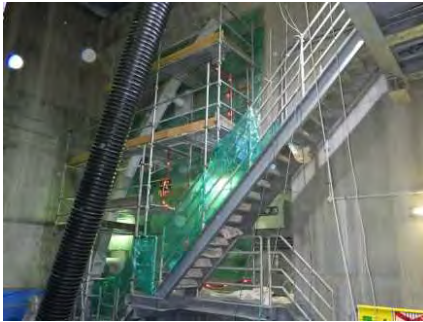
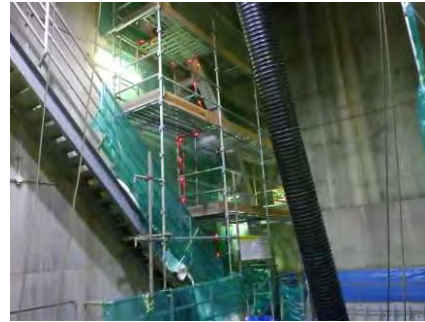
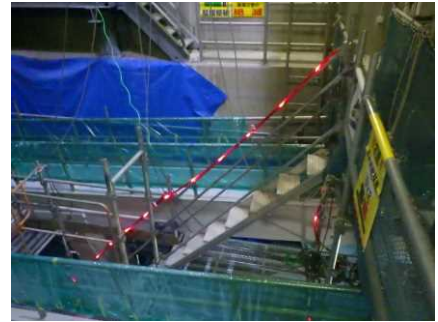
チューブライト設置(左岸側戸当り)

チューブライト設置(右岸側戸当り)

チューブライト設置(昇降階段)

- ①昇降設備、安全通路を明確にするため、チューブライトにより明示した。
- ②通路上での段差や、主ゲート脚柱の乗り越えを無くすため、渡り通路を設置した。
- ③足場板の段差部をトラテープで明示した。

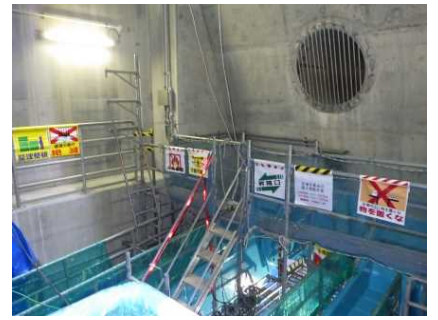
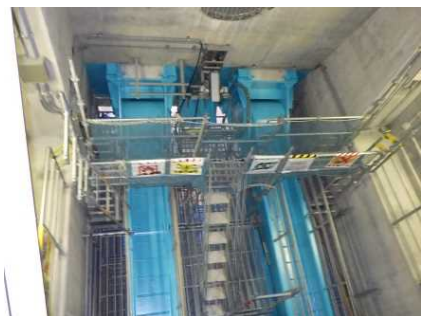
渡り通路設置

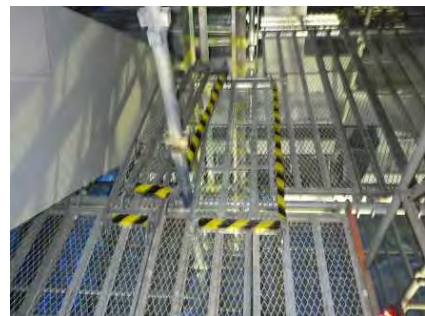
足場板段差部をトラテープで明示  
写真5 つまづき転倒・転落防止対策

足場板段差部をトラテープで明示

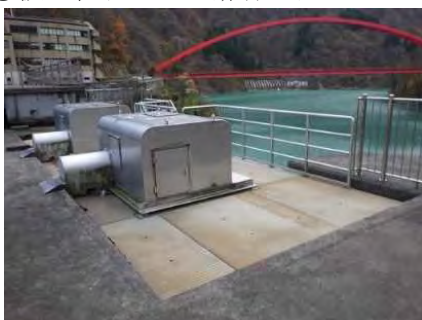
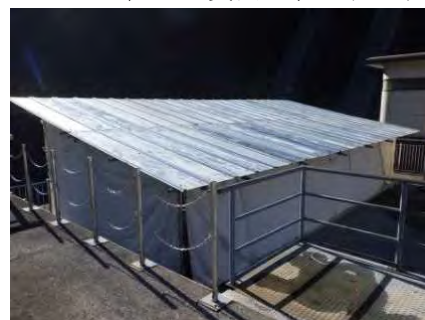
写真6 浸水防止対策

転向シーブ周辺

転向シーブ周辺防水設備

常用洪水吐設備1号予備ゲートの現場塗替塗装時に、降雨や積雪により予備ゲート転向シーブ設置部の床版から下方にある扉体に浸水することを避けるため、転向シーブ廻りに防護足場とコーキング処理を行い、以下の事項の向上を図った。

- ①扉体点検用設備の歩廊上や階段踏み板上の凍結を防止。
- ②塗替塗装工や水密ゴム取替工時の滑り事故防止。
- ③被塗装物である扉体や戸当りへの結露防止による塗装の品質向上、工程進捗。

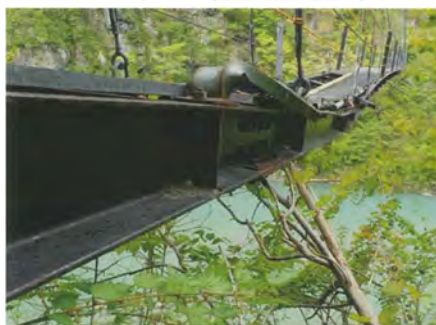
写真7 桁座屈

被災部材は、部材長6mであったが、輸送および架設が人力のため、2m毎に分割して新規部材の軽量化を図り、作業者への負担を軽減した。

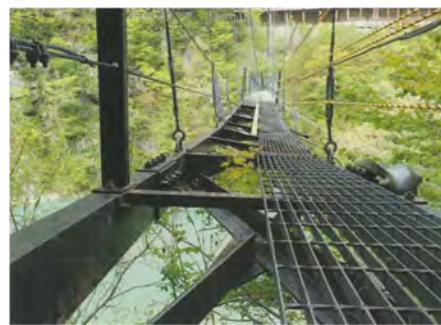
写真8 グレーチング破損

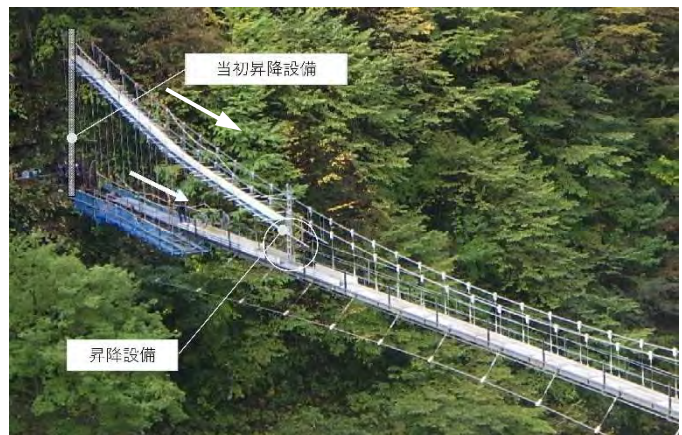
吊橋端部の損傷箇所のみ主索足場を設置し、昇降設備を設ける計画であったが、常時揺れる吊橋を垂直に8m昇降するのは安全性に劣ると判断し、主索足場を中央部に向かって昇降高さ2m以下になる所まで延長して対応した。

写真9 主索足場延長

墜落のリスクがある昇降設備を低くすることで、作業時の安全性が向上した。
