ICT技術導入による技術力の向上について

工 事 名 : 吉原離岸堤 (No140) 改良工事
 請 負 者 : 株式会社 飯作組
 現場代理人 : 道腰 健吾
 ○監理技術者 : 倉堂 克大

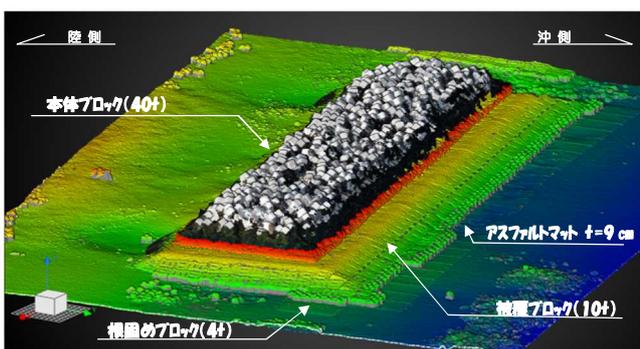
【 海域堤防完成 (3 次元点群データ) 】

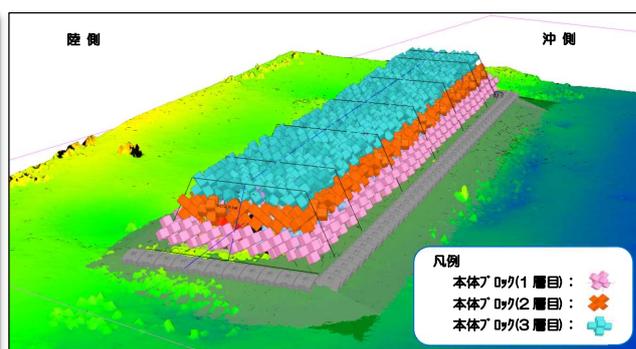
【 本体ブロック据付 (3 次元モデル) 】

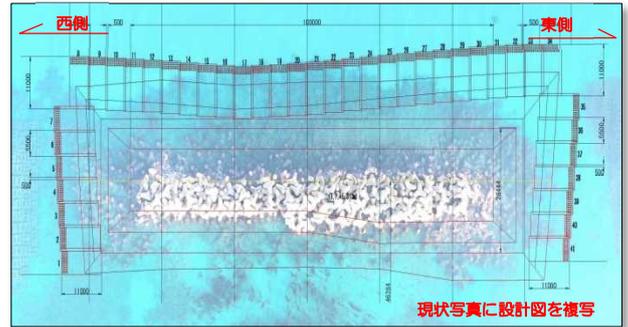
右図は着手前に UAVにて施工箇所を撮影したものである。既設離岸堤の本体ブロックや捨石マウンドが損傷し、各所に散乱しているのが確認できる。このような状況となった背景として、近年、大型化している低気圧による高波浪に既設離岸堤の構造が耐えられなくなったものであり、捨石マウンドが崩れ、その後、本体ブロックが崩れ落ち、離岸堤周辺に飛散している状況と推測される。今回施工する構造は、捨石マウンドに被覆ブロックやアスファルトマットを設置し、洗掘防止対策により基礎工が強化され、本体ブロックの大型化や基準高や天端幅が拡幅されることで本土工も構造が強化されている。設計断面比較図からも本工事を施工する必要性を感じた。

《 着工前写真(上空より望む) 》

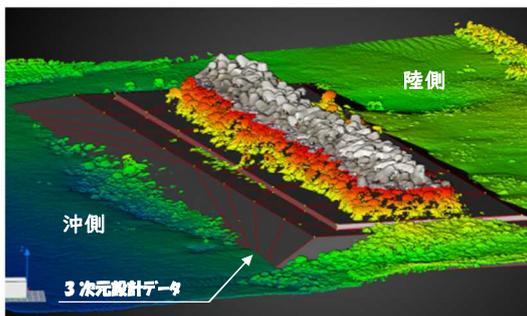
飛散した既設ブロック撤去完了後、ナローマルチビーム測深システムを活用し、水中部の3次元点群データを取得した。設計図書から3次元設計データを作成し合成させたものが下図となる。

飛散して締固まった岩石や、それらにより埋まり撤去できない既設ブロック等が施工箇所に飛散し施工に支障となっていることが目視で確認できる。従来、水中部は『不可視部』であったが3次元点群データを活用することで『可視部』となり、施工上の問題点が以下のとおり明確となった。

《 3次元点群データ(設計データ合成) 》

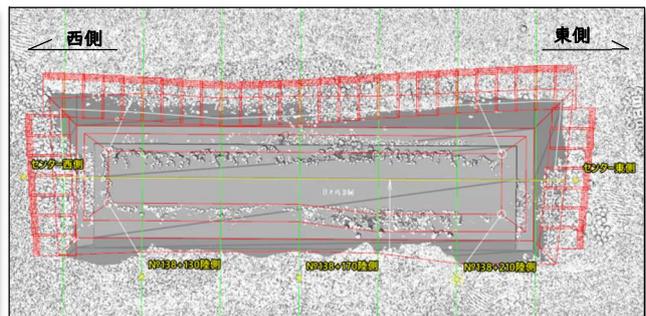
《 3次元点群データに設計図を合成 》

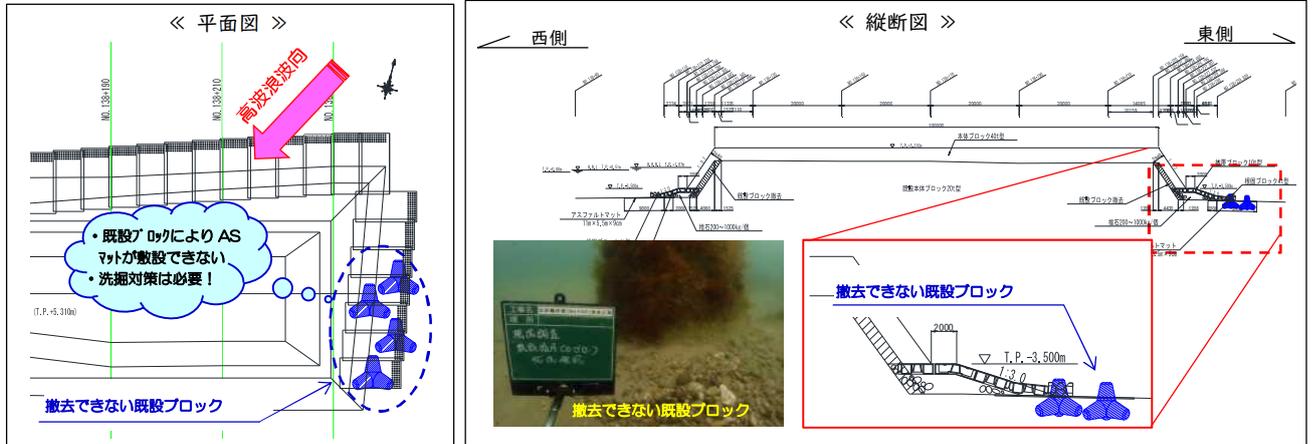
アスファルトマット敷設箇所にて飛散岩石等により埋まって撤去できない既設ブロックが飛散していた。その既設ブロックが支障となり、アスファルトマットの一部が敷設できない状態であった。特に離岸堤東側は寄り回り波等、高波浪の波向であることから、洗掘防止対策が重要である。

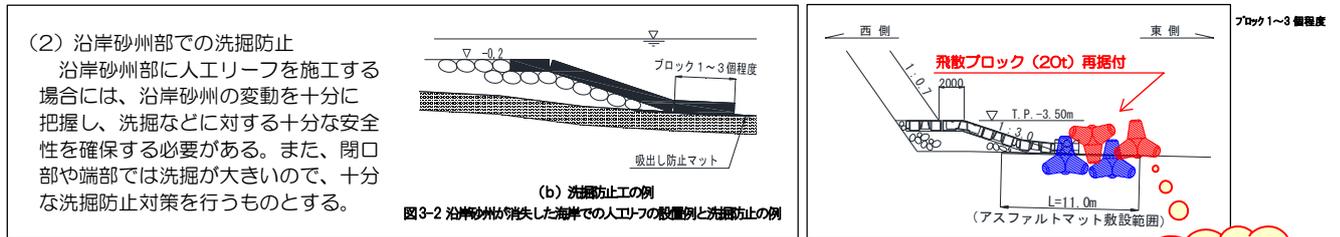
アスファルトマットは捨石マウンドの洗掘を防止する目的で設置する重要な構造物である。人工リーフ設計の手引き（改訂版）によれば、法尻現況地盤にブロックを1～3個設置することで洗掘防止対策として有効であると明記されていることから、代替案として被覆ブロック法先からアスファルトマット敷設範囲をブロックの乱積により1段から2段設置し洗掘防止対策として対応することとした。使用するブロックは飛散していた既設本体ブロック（20t）とした。

《参考文献：人工リーフ設計の手引き（改訂版）》

《洗掘防止対策（縦断面）》

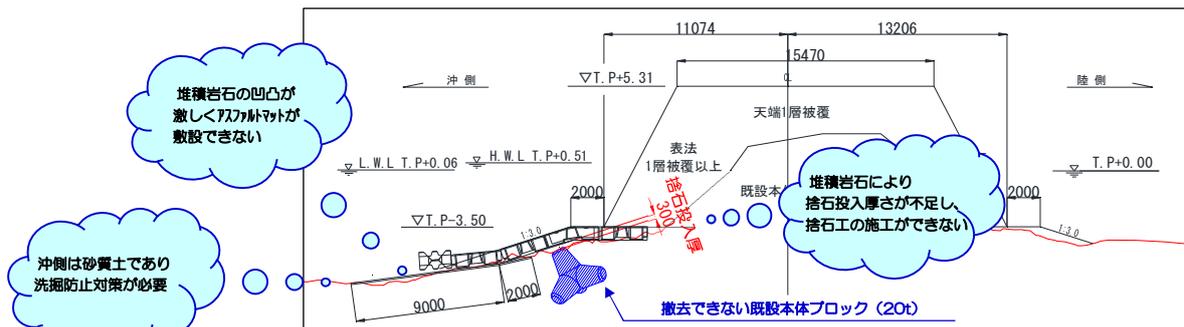
- 1) アスファルトマットの大半は捨石法面上に敷設する構造となっているが、飛散岩石の凹凸が激しく正しい箇所への設置や重ね幅が確保できない。
- 2) 現状の法面が転石等で締固まった状態であり、設計断面で施工すると捨石投入厚さが不足しているため捨石投入、捨石荒均し作業ができない。（投入厚さ最大 300 mm）
- 3) 離岸堤沖側は砂質土であるため、洗掘防止対策（アスファルトマット設置）は必要である。

《 懸案事項（標準断面図） 》

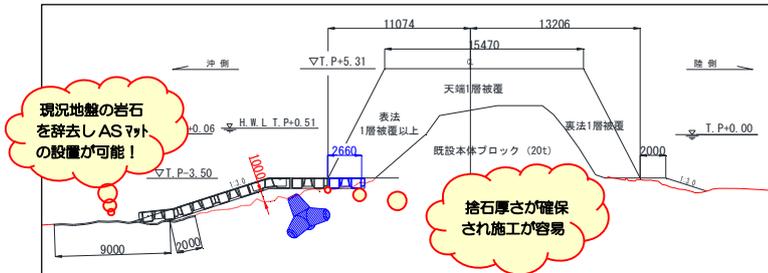
捨石マウンドを沖側へ被覆ブロック1個分 (w=2.66m) 拡幅することとした。拡幅したことで捨石厚さが1.0m (岩石2個程度) 確保されるとともにアスファルトマットも現況地盤上に飛散している岩石を取り除くことにより敷設が可能となった。

《 海域堤基礎工変更(捨石マウンドの拡幅) 》

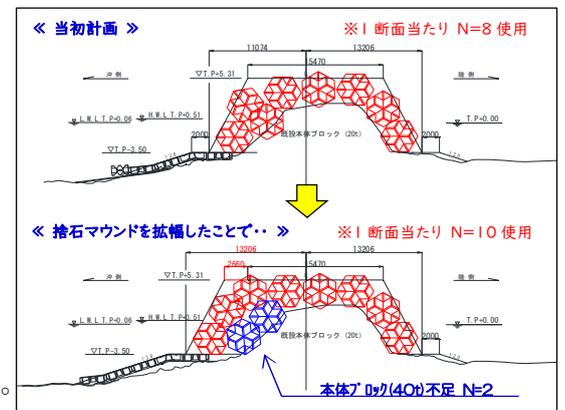
捨石マウンド拡幅による新設本体ブロック (40t) の不足分は、飛散していた既設本体ブロック (20t) を中詰め材として再据付することで対応することとした。この断面では本体ブロック「1層被覆」であり、当初計画である「1層被覆以上」ではなくなるが、離岸堤の安定計算実施により問題がない事を確認した。

《 本体ブロック(40t)配置計画 》

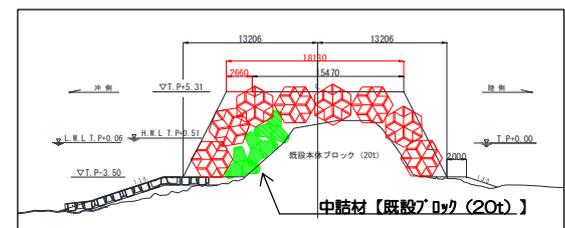
《 海域堤本体内工施工(案) 》

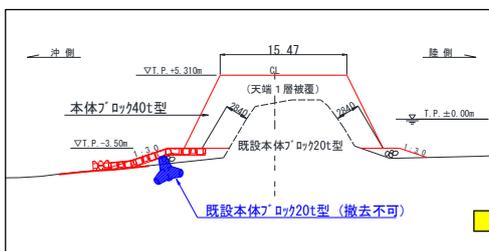
《 当初設計図 》

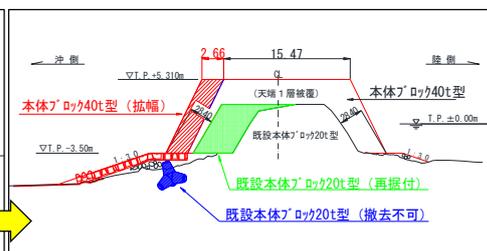
ICT技術(3次元データ)を活用し、事前に明確となった問題点を解決していった結果、海域堤防を下記のとおり構造へと変更を提案した。また、協議を提案型で行うことにより効果的に協議は進み、発注者の施工方針の判断も速やかにしていただき、工程の遅延もなく円滑に現場を進捗することができた。

《 変更設計図(捨石マウンド拡幅) 》

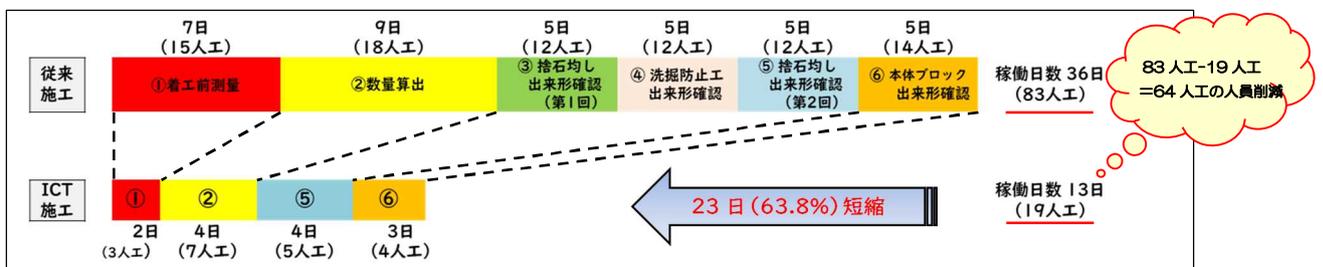
《 従来施工と ICT 施工との比較 》

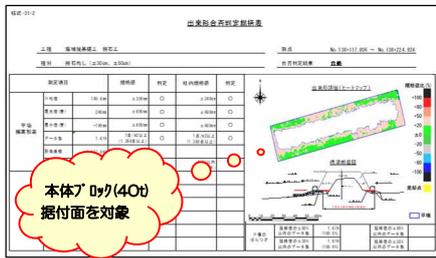
本体ブロックの据付精度は捨石均し精度に比例する。よって捨石工の本体ブロック据付面を対象とした 3 次元出来形 (ヒートマップ) の実施は、従来の「点」ではなく「据付面全体」の平坦性を確認できることは本体ブロック各層の据付精度が向上し、施工の手戻りがなく安定した据付基準高

本体ブロック(40t) 据付面を対象

《ヒートマップ出来形図》

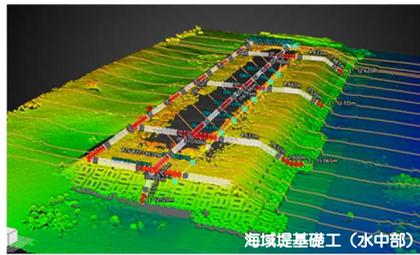
を確保することができた。また、ヒートマップ図対象外である法長等の寸法確認は、3次元点群データを活用し測定した。従来は潜水士による水中写真等で寸法を確認していたが、水中部は不可視部であり悪く言えば「誤魔化し」が可能であったが、可視部となった事により信頼性の高い測定となった。

海域堤基礎工 (水中部)

《3次元点群データを活用した出来形検測》

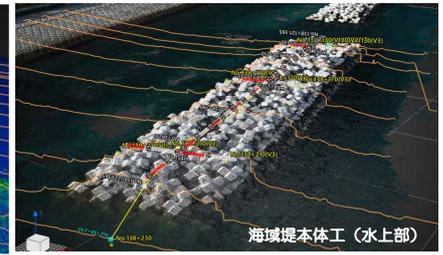
海域堤本体工 (水上部)

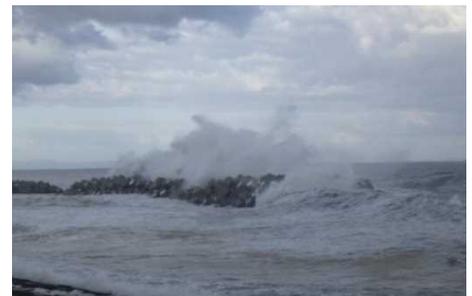
全ての工種が完了し、完成検査を控えた令和5年10月7日、発達した低気圧の影響により警戒基準を超える高波（有義波高3.3m、周期12.4s）が発生した。『この高波は周辺観測所の状況から富山湾特有の「寄り回り波」であることが推測される。』

《高波浪発生状況(令和5年10月7日)》

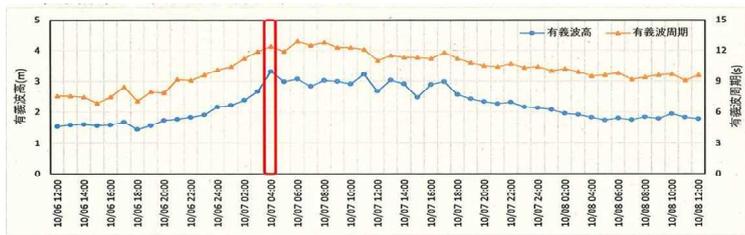
《有義波高と有義波周期の経時変化》

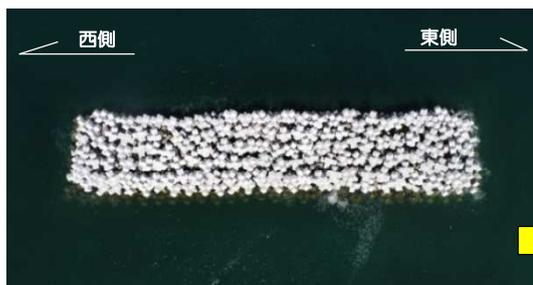
《高波浪発生前(令和5年9月30日撮影)》

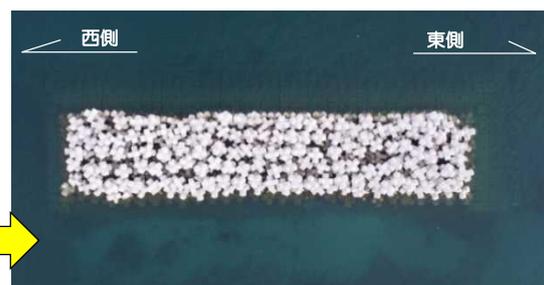
高波の影響により、本体ブロックの沈下や傾斜が懸念されたが高波発生後に測定した結果、多少の沈下は確認されたが全て規格値内に収まっており、外観もほぼ変化はない状態であった。これらは適切な離岸堤構造となっている証明となった。

《高波浪発生後(令和5年10月13日撮影)》
