下新川海岸の特徴

下新川海岸に來襲する波浪

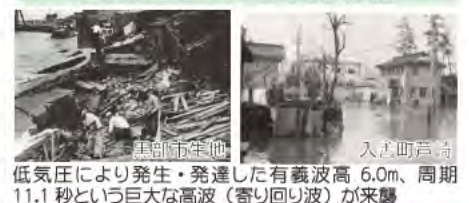
昭和45年2月2日の被災状況

低気圧により発生・発達した有義波高6.0m、周期11.1秒という巨大な高波(寄り回り波)が来襲

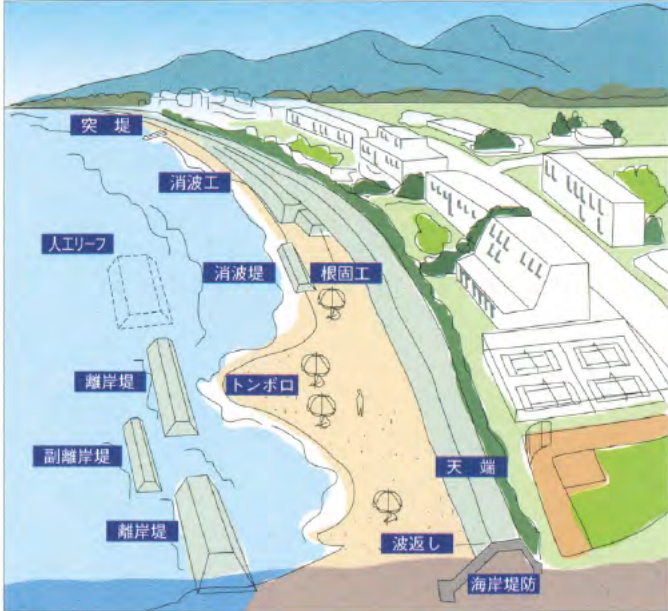
●海辺を守る施設

海岸保全施設は、高潮等の自然現象から人命や財産を、また海岸侵食から渚を守るため、さまざまな方法で海岸線や沖合に作られています。

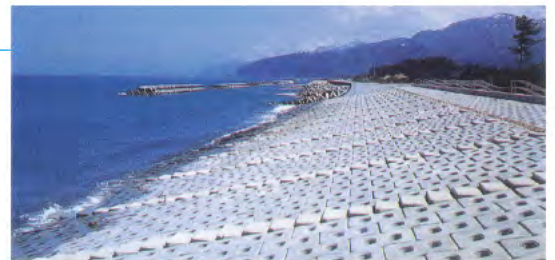
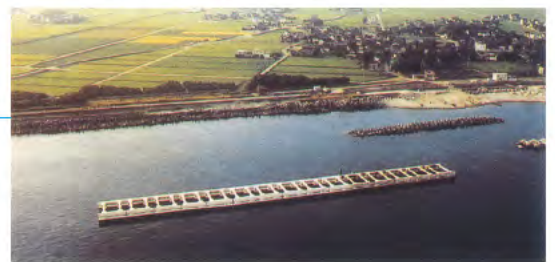
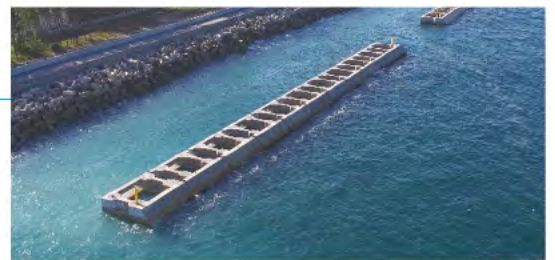
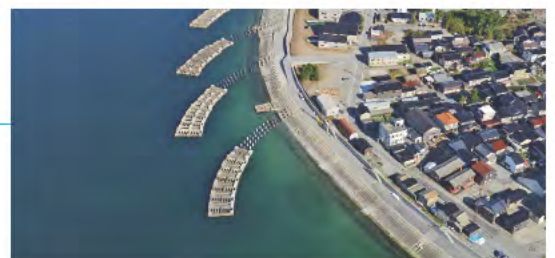
離岸堤は沖合から押し寄せる波を小さくしてエネルギーを弱め、沖へ流出しようとする砂の動きを止めて海岸に砂を堆積させる働きをします。緩傾斜堤は波のエネルギーを吸収するとともに、波がブロックのすき間から緩やかに戻るといった機能も持たせています。また、海岸へアクセスしやすく、親水性に優れています。

新型離岸堤 (カルモス) は、通常の離岸堤では施工が困難であった沖合や海底勾配が急な箇所での施工を可能にしました。また、構造物下部は良い漁礁となっています。

ブロックを積み上げる形式の離岸堤では水深が深く施工費が高く、また、急勾配のためブロックの安定させることが困難な箇所では、構造物を鋼管杭で固定する有脚式離岸堤が施行されています。

生地鼻地先では、海底地形を考慮し、浸食による地形の変化にも耐えられ、漂砂を遮断せず、急勾配大水深での施工が可能である VHS 工法により施工しています。
