集中豪雨被害

黒部川最大の土砂災害発生

知っていますか？ 黒部川は崩壊 面積比率トップレベルの暴れ川

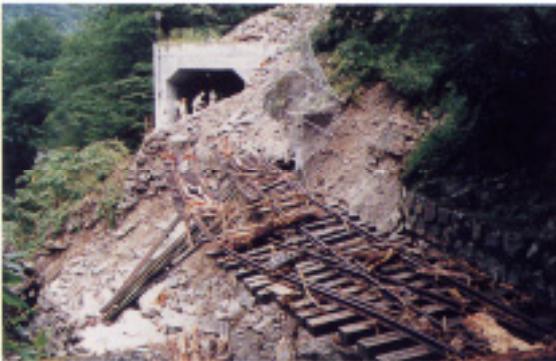
(平成7年7月)

7月11日から7月21日まで断続的に降り続いた局地的豪雨で黒部川上流部で大規模な地滑りが発生。大量の土砂や倒木が流れ込み、黒部峡谷鉄道が寸断されるなど数百億円にものぼる被害をもたらしましたが、幸いなことに被害は黒部川上流域にとどまり、宇奈月町や入善町、黒部市には及びませんでした。

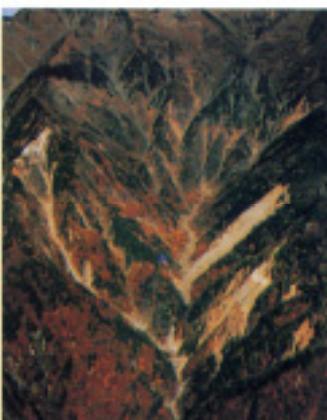
祖母谷硫黄沢の地滑り

(昭和55年5月)

祖母谷上流の硫黄沢で集中豪雨による大規模な地滑り性崩壊が発生。これが土石流となって流出しました。崩壊土砂量は約160万立方メートルと大規模で、下流域の水田や富山湾内にも流れ込み、農業だけでなく漁業にも大きな被害をもたらしました。

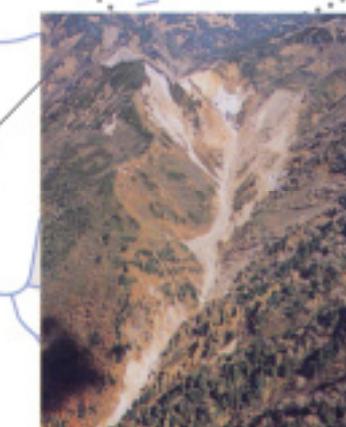
祖母谷右岸の崩壊

(昭和54年5月)

風化による落石が直ぐ流れを誘発し、祖母谷右岸で山腹が崩壊しました。現場は黒部川本流と祖母谷山の合流地点にかかる奥鐘橋から約100メートルほど上流。この時に崩れ落ちた土砂が一時祖母谷川をせきとめ、上流200メートルにわたって湖を作ってしまったほどです。
