# SABO

事業概要

国土交通省北陸地方整備局  
黒部河川事務所

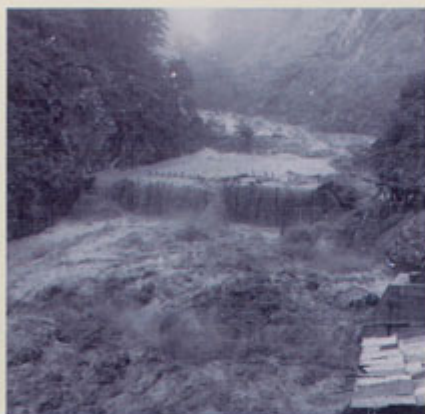
昭和44年8月11日 祖母谷下流砂防堰堤地点の土砂流出状況

| 昭和44年8月 | 台風通過の影響で富山県東部山岳地帯に総雨量100~150mmの大雨が降り、続いて前線の南下で山岳地帯に500mmを越す集中豪雨がありました。その集中豪雨で黒部川は上流の祖母谷第一号砂防堰堤が一挙に埋まり、下流では入善町で堤防が決壊し、宇奈月町愛本の愛本橋が流失、愛本堰堤からあふれた濁流が住宅地域にも流れ込みました。被害総額は10億円を超えました。 |

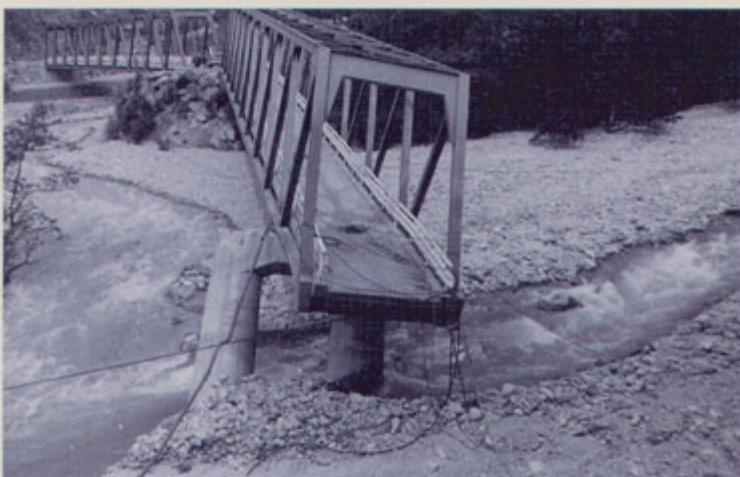
昭和44年 祖父谷橋地点の被害状況

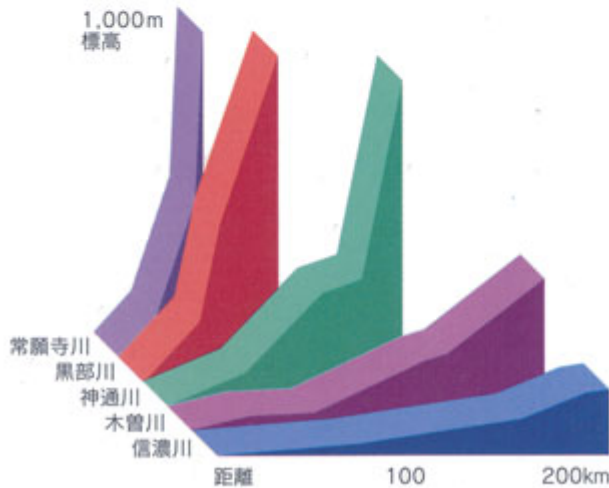
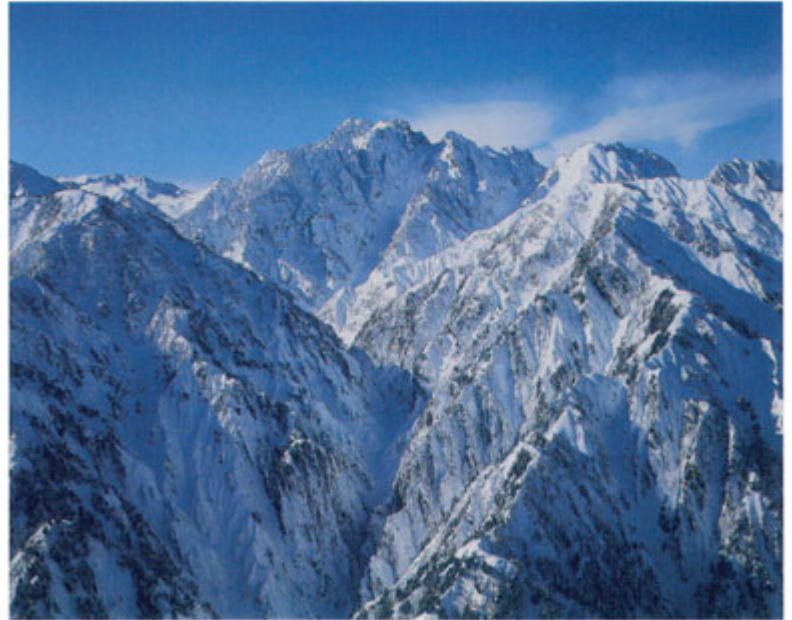
## ■主な河川の河床勾配比較図

黒部川は、北アルプスの中央部に位置する鷲羽岳(2924m)に源を発し、立山連峰と後立山連峰の間を北上して富山湾に注ぐ幹川流路延長約85km、流域面積682km<sup>2</sup>、山地部平均河床勾配が1/5~1/80という、日本有数の急流河川です。

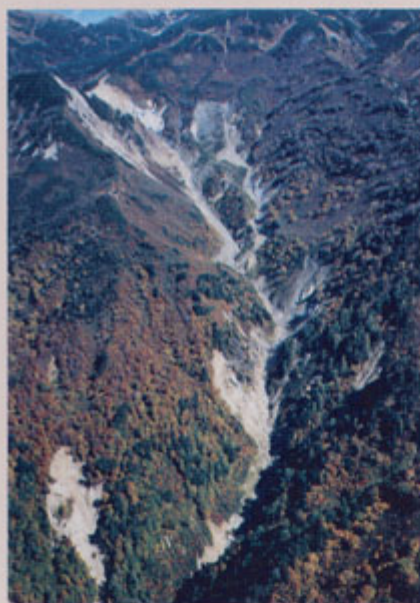
祖母谷硫黄沢崩壊地

黒部川流域内の各所には崩壊が多く、全体で7,000カ所もあります。その代表的なものは祖母谷・小黒部谷・不帰谷の三カ所で、「黒部3大崩れ」ともよばれています。

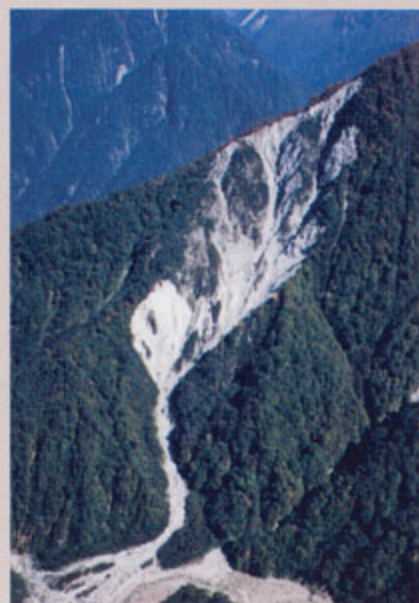
小黒部谷崩壊地

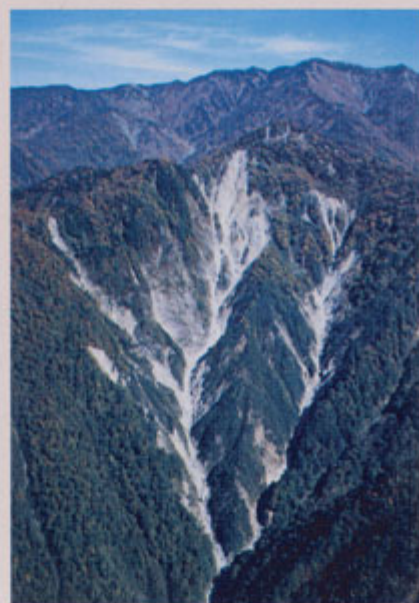
不帰谷崩壊地
