平成 25 年 6 月梅雨前線による黒部川の増水における 黒部河川事務所の対応について

1. 平成 25 年 6 月 18 日～20 日の降雨状況と黒部川の増水状況 【気象概況】

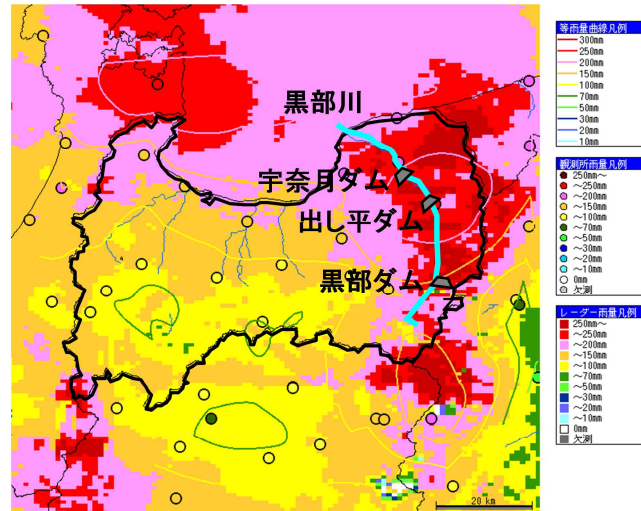
6月18日19:00～19日22:00等雨量線図

- 214.0mm (樺平雨量観測所 6/18 22:00 ~ 6/19 20:00)
- 238.0mm (宇奈月ダム雨量観測所 6/18 21:00 ~ 6/20 11:00)

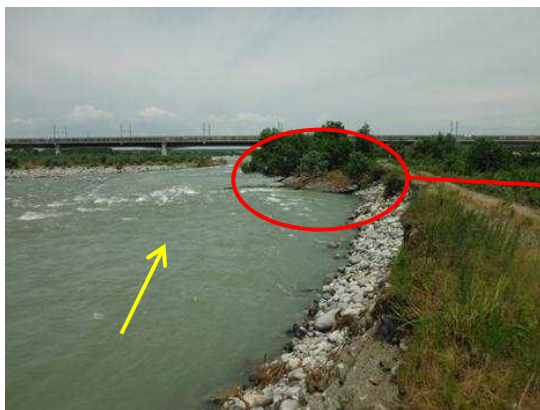
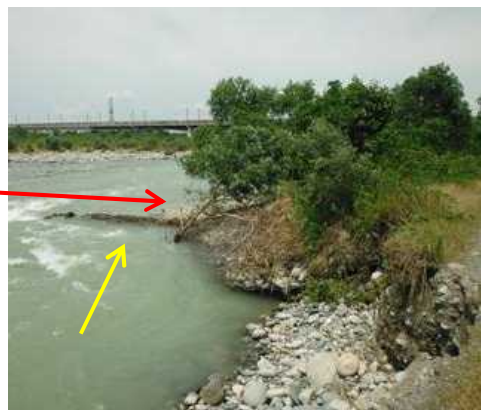
①黒部川右岸 7.6k 付近 (延長約 50m)

平成 25 年 6 月 23 日 10:30 頃

流水の激しくあたるところに
ブロックを投入しました。

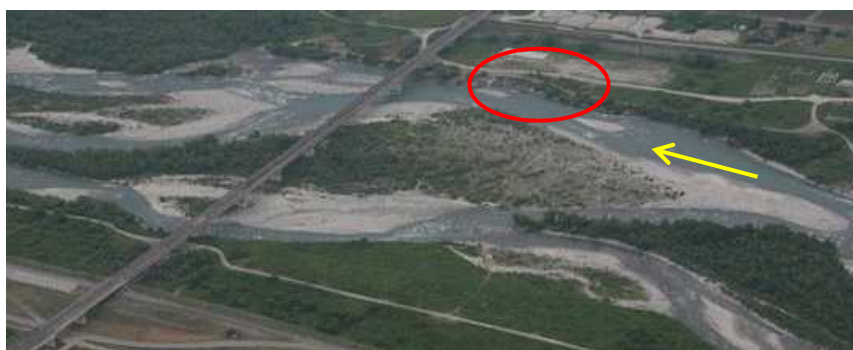
増水前の状況 (平成 25 年 6 月 13 日)

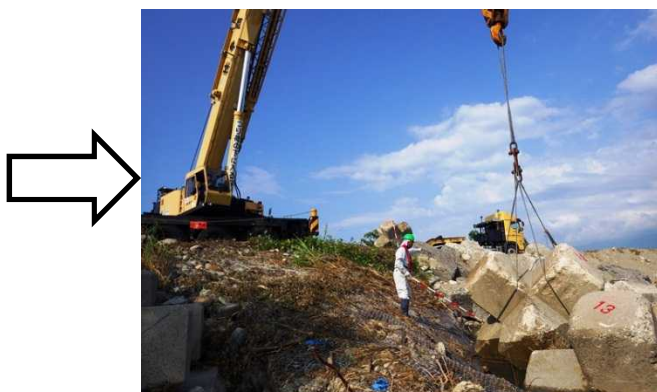
(平成 25 年 7 月 2 日)

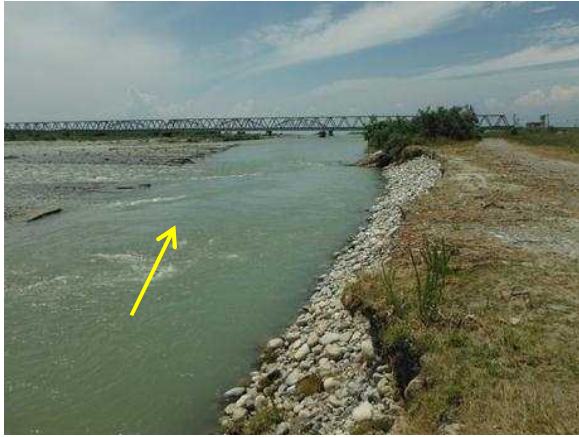
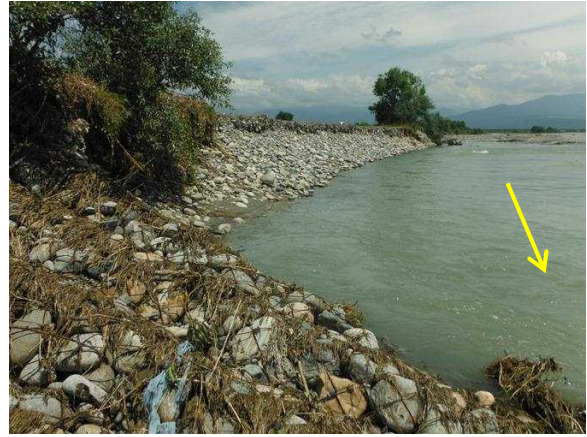
②黒部川右岸 1.0k 付近（延長約 100m）

平成 25 年 6 月 23 日 13:00 頃

流水の激しくあたるところに
ブロックを投入しました。

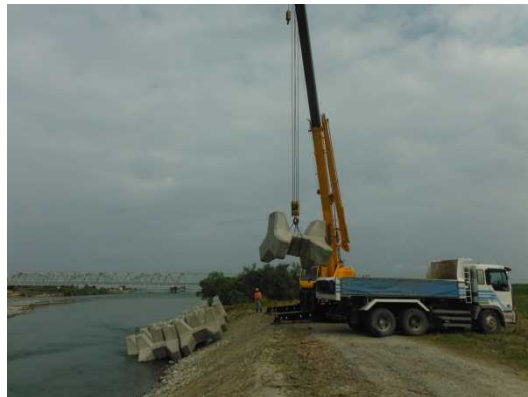
（平成 25 年 6 月 28 日）

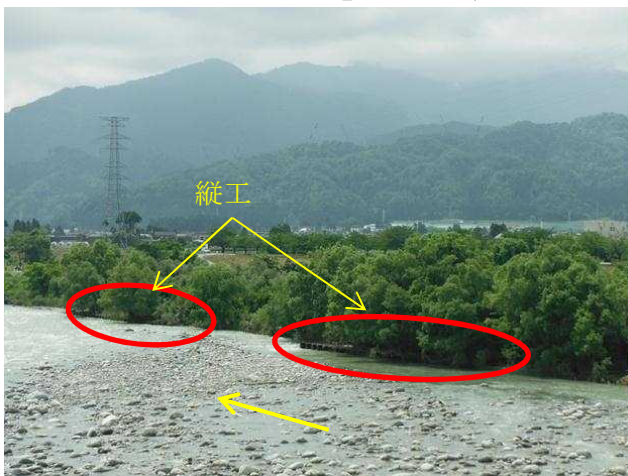
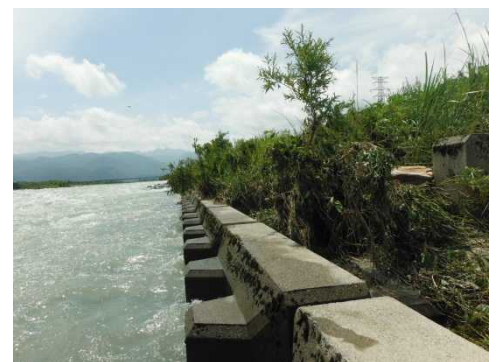
縦工

これまで整備してきた「縦工」が河川敷の侵食を防止しました。

縦工が整備されている箇所は河川敷の侵食が見られない
（右岸 8.4k 付近 平成 25 年 6 月 23 日 10:30 頃）

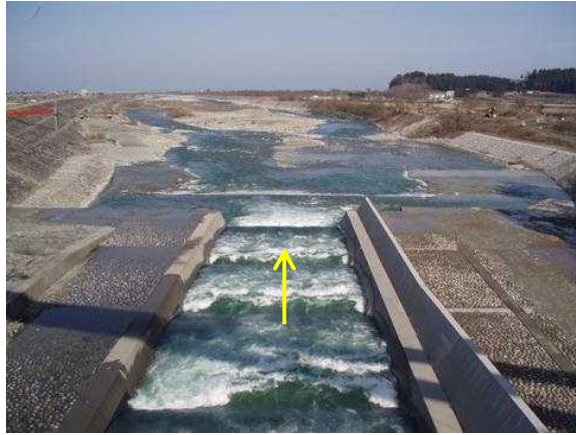
増水前（平成 25 年 3 月 24 日）

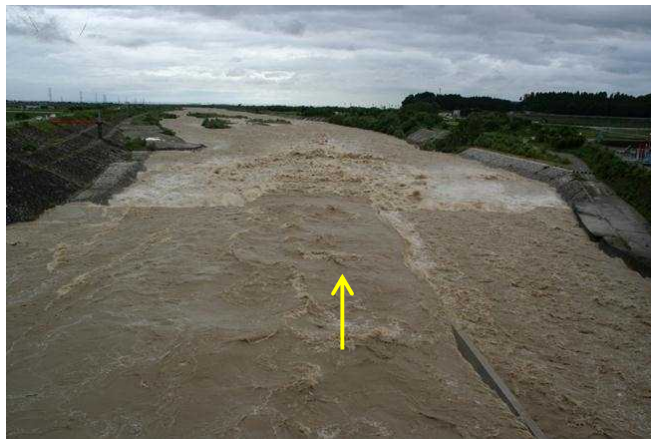
平成 24 年度に復旧が完了した「愛本床止工」は、今回の増水での被災はなく、河床勾配を安定させる床止工としての機能を失うことはありませんでした。

増水中（平成 25 年 6 月 19 日 15:30 頃）
愛本流量 1,170m³/s(速報値)

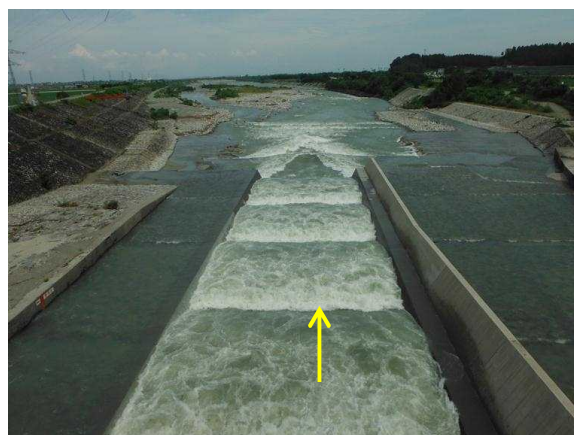
増水後（平成 25 年 6 月 23 日 9:00 頃）
