最近の雪崩事例について

最近発生した6つの雪崩事例(乳頭温泉：秋田県仙北市，志賀高原前山：長野県山ノ内町，三田原山：新潟県妙高市，月山道路：山形県西川町，長野県北部地震に伴う雪崩災害，玉川温泉：秋田県仙北市)について整理した。これらを基に，現在の雪崩対策において「未対策斜面への対策の促進」，「豪雪時の対応」，「積雪期における地震への対応」，「大規模表層雪崩の発生予測」の4課題が示された。

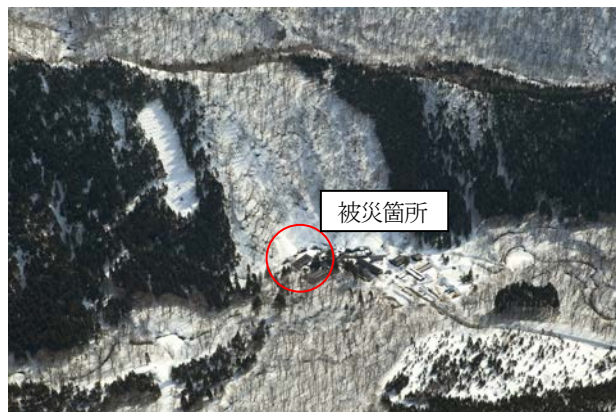
写真-1 乳頭温泉災害現場全景(撮影：東北森林管理署)

2006年2月10日11時頃に秋田県仙北市乳頭温泉鶴の湯の裏山において乾雪表層雪崩が発生した(写真-1, 2)。この雪崩により作業員1名が死亡，宿泊客16人が負傷し，旅館施設の一部が破損した。当センターでは災害発生直後から現地調査に入り対策のアドバイスを行った。

災害現場における積雪調査の結果から，この雪崩は降雪結晶の弱層に起因して発生したものであり，積雪は速やかに安定化していく傾向にあることがわかった。この調査結果は，災害後の復旧や周辺斜面の点検において生かされた。

とである。現在ではこの斜面には雪崩予防施設(スノーネット)が設置されている。

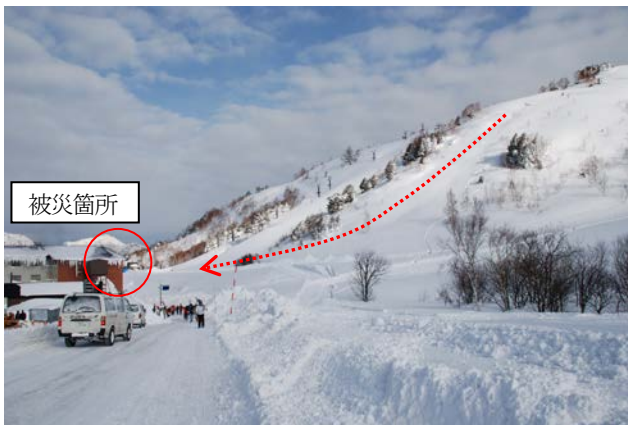
写真-3 志賀高原前山災害現場全景(2月8日撮影)

2010年2月6日20時頃に長野県下高井郡山ノ内町志賀高原前山スキー場において乾雪表層雪崩が発生した(写真-3)。雪崩の規模は幅30m、深さ120~150cm、長さ200mであった。この雪崩によって麓のホテルの駐車場に駐車してあった乗用車とバスが流され、被害を受けた。また流されたバスがホテルに衝突したため、窓ガラスが割れ2名の宿泊客が負傷した(写真-4)。

当センターでは災害発生直後から現地調査に入り対策のアドバイス等を行った。応急対策として構築された雪堤や後に施工された雪崩防護堤の設計において、雪崩発生区で行った雪崩発生量の調査結果が活用された。

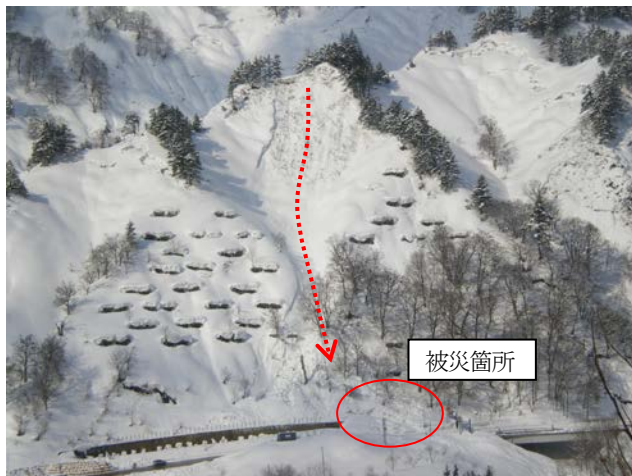
写真-7 月山道路災害現場全景

2011年2月27日14時頃に山形県西村山郡西川町月山沢の国道112号(通称月山道路)沿いの斜面において湿雪全層雪崩が発生した(写真-7)。この雪崩は斜面末端部の防護擁壁を乗り越えて国道に到達し、幅20m、長さ30m、最大高さ5mの規模で道路周辺にデブリが堆積した。通

行中の車両等に被害はなかったが、雪崩発生後しばらくの間通行止めとなった。当センターは安全対策の検討委員会(事務局：山形河川国道事務所)に加わり、通行止めの解除に関するアドバイスを行った(写真-8)。2011-12冬期は、仮設の防護施設と斜面点検により対策が行われた。現在、恒久対策施設の設置について検討が進められているが、当センターも継続的にアドバイスを行っている。

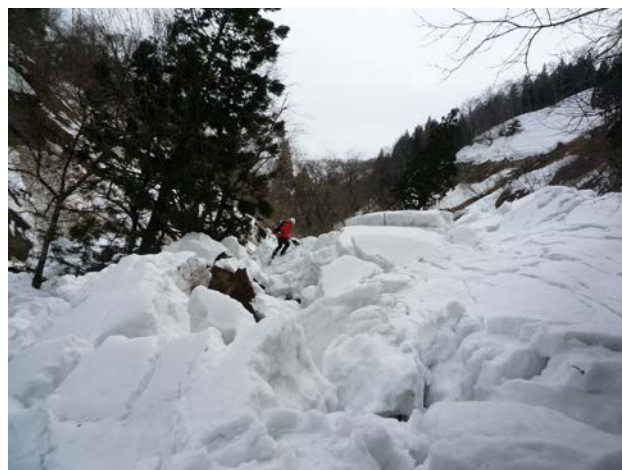
写真-9 雪崩による雪崩の発生状況(新潟県十日町市)

2011年3月12日に発生した長野県北部地震によって長野県下水内郡栄村、新潟県中魚沼郡津南町、新潟県十日町市等において複数の雪崩が発生した(写真-9, 10)。この地震によって多くの土砂災害も発生しており、それらの堆積物において土砂と雪が混合した状態が多く見られたことが特徴である。土砂に積雪が混入することによって流動性を高める可能性があるため、積雪交じりの土砂については今後の研究課題として重要であると考えられる。また、雪崩によって多くの通行止めが発生しており、多雪地域の積雪期において地震が発生した場合、救助、避難、復興において大きな支障となることが明らかとなった。

地震により雪崩が発生した例は以前にも報告されており、その危険性については指摘されていた⁷⁾。しかし、長野県北部地震に伴う雪崩災害によってその実態が明らかになり、改めて雪国特有の複合災害として対策方法を構築する必要性が浮き彫りになったといえる。これらについては、先行研究が少ないため、事例研究等基礎的な部分から地道に取り組んでいく必要があると考えられる。

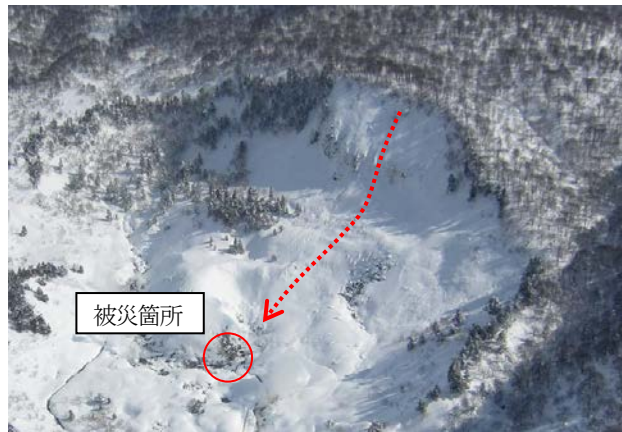
写真-11 玉川温泉災害現場全景(撮影：秋田県)

2012年2月1日に秋田県仙北市玉川温泉付近で雪崩が発生した(写真-11)。雪崩の規模は幅：300m(最大)、標高差：150m、水平距離：350m、見通し角23°であった。この雪崩は、岩盤浴場に到達し(写真-12)、テント内で岩盤浴をしていた3人が死亡した。岩盤浴場は、旅館本館とは離れた位置にあり、施設は恒久的なものではなかった。災害後、積雪期の営業を停止していたが、積雪期の営業再開に向けて現在対策を検討中である。
