新潟大堰の長寿命化計画立案 に対する課題について

新保 和庸¹・二木 渉¹

¹信濃川下流河川事務所 管理課 (〒951-8153 新潟市中央区文京町14-13)

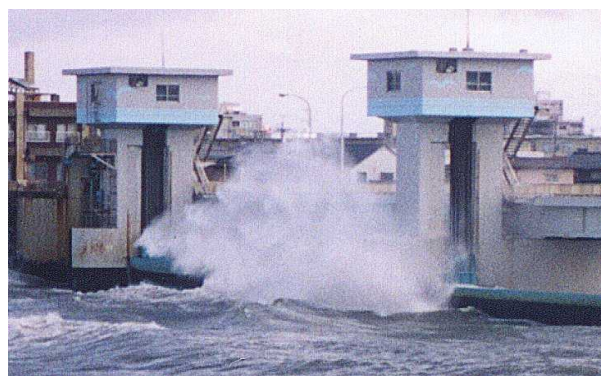
写真-1 冬期風浪の様子

更に、現在のゲート形式は引き上げ式であることから、流量調整用のゲートは宙に浮いた状態となっており、冬期風浪などににより繰り返し衝撃を受け、振動に弱く、戸あたり部がたびたび損傷を受けるなど、ゲート形式については、今後検討する必要がある。

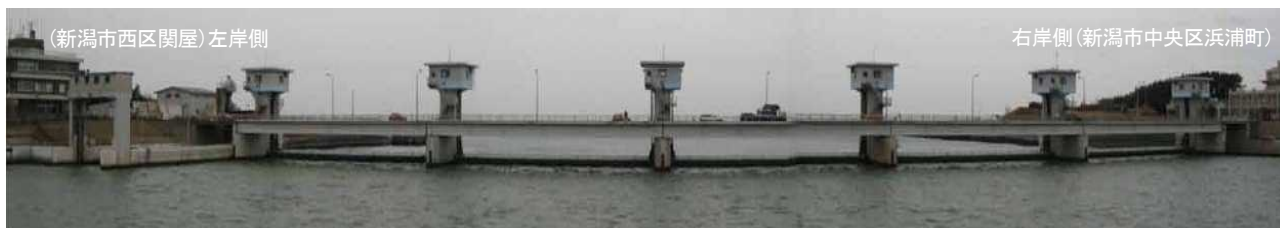
写真-2 新潟大堰全景(上流側より望む)

新潟大堰は、表-1に示すとおりであり、主なものとしては、堰柱6基、主ゲート5門、閘門・魚道ゲ-

トが各一箇所のほか、管理用として新潟市道との兼用工作物である管理橋が備えられている。

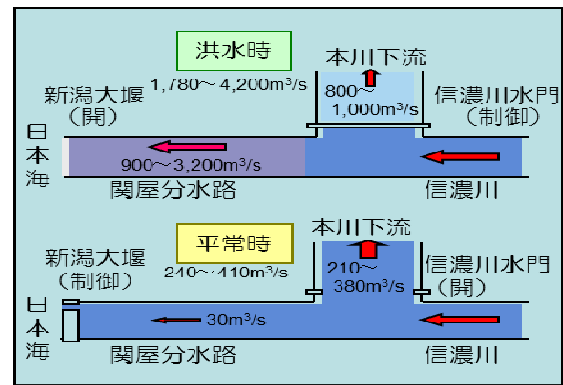
図-1 新潟大堰・信濃川水門の操作方法

新潟大堰は関屋分水路の河口部に位置し、信濃川本川との分岐点に位置する信濃川水門と連携して、信濃川本川と関屋分水路の分流量を調節する重要な役割を担う。

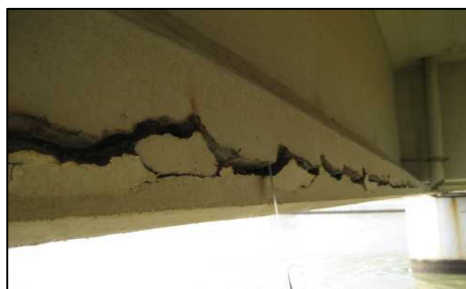
写真-3 第4経間G桁フランジのクラック

新潟大堰管理橋の上部工は、詳細調査結果より、塩害よりアルカリ骨材反応が卓越した損傷が発生していると考えられ、外観目視調査、促進膨張試験結果及び圧縮強度試験コアの挙動からもアルカリ骨材反応は、現時点で進展しておりさらにひび割れが進展する可能性が高いものと推定された。

写真-2 のとおり、第4経間 G 桁ではクラックが大きく開き、すでに内部のケーブルが腐食により消滅していた部分も有り、平成 23 年度には外ケーブルと炭素繊維による補修をおこなっている。その他の経間、桁については、クラックは認められるものの、ケーブル等は健全で有り、緊急的に対応する必要性は少なく、計画的な補修が必要とされている。

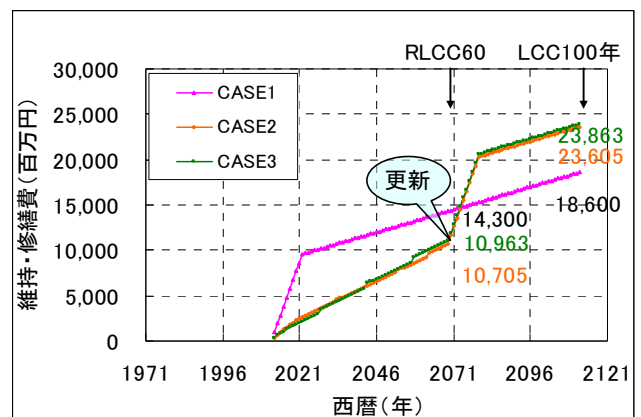
図-2 新潟大堰更新LCCの比較

3つのケースについて行ったLCCの比較検討の結果を図-2に示す。

図-2によれば、検討更新案は初期投資が大きくなるため、現施設の余寿命相当である60年後においてもCASE2、CASE3が、CASE1のコストを上回ることはない。しかし、今回の検討においては、津波対策あるいはゲートの形式変更などは考慮はしていないため、正しいLCCの評価とはなっていない。

今回行ったLCCの検討からは、今後老朽化予測を行い、的確な維持管理を行うことで、余寿命である60年間を全うさせることが、一番経済的であることが示されたが、新潟大堰を継続的に管理していくに当たっては、津波対策や現堰の構造上の懸案解消と言った点、更には管理橋の補強の際に適用した外ケーブルの再劣化時の対応等について未検討であるため、今後更に検討を重ね、正しいLCCを算出した上で、比較検
