2.1 蒲池の地すべり（位置 No.②）	
発生年月日	大同元年（806）
発生地点	新潟県糸魚川市大字蒲池
緯度・経度	36.9444, 137.8917
発生誘因	不明
天然ダムの形成	有 ・ 無
被害状況	人的被害：不明、家屋被害：不明
災害概要	糸魚川市役所（1977）によれば、「蒲池村は大地すべり地帯で、西側の山地に上条保・下条保（下上保）の集落があって、その足下から地すべりがはじまり、稲葉・上町屋の集落へ押し出し、三宮で終わっている。この地すべりは大同元年（806）と地元では伝承しているが、その地盤から発掘された埋れ杉を、放射性炭素年代測定したところ、もっと古く、2,000 年前頃とみられる。そしてその固まった土の上に、蒲池の四か字の村ができ、周辺にも小さな村がおいおいできた。」と記載されています。なお、現在は上条保という地名は残っていません。

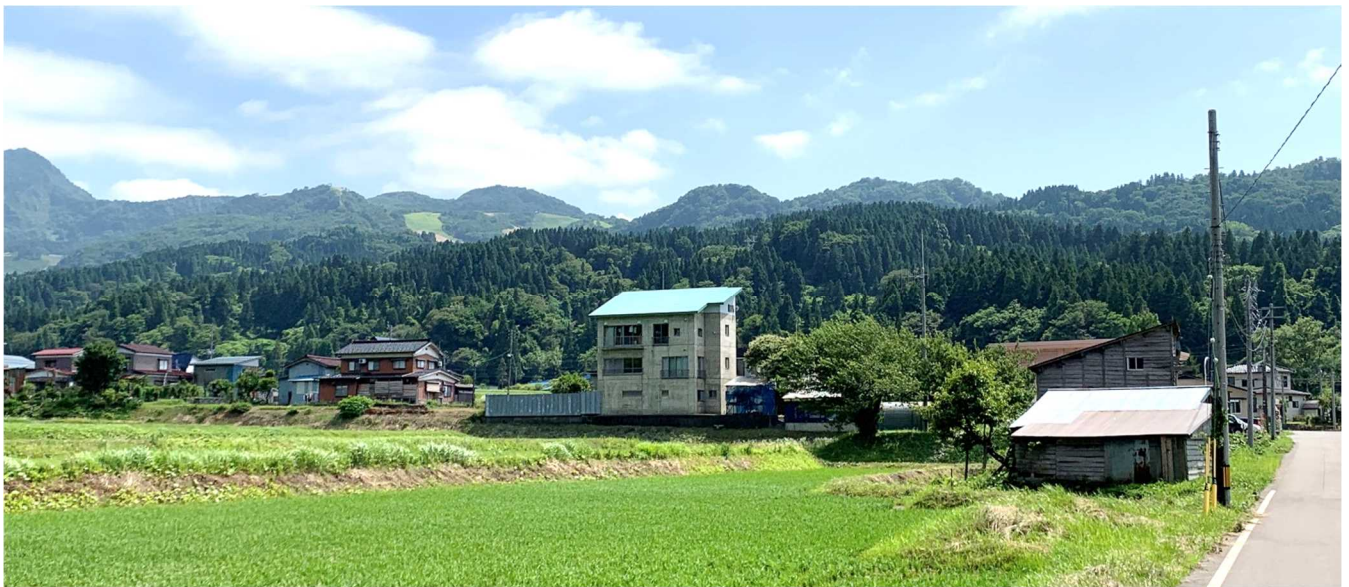
写真 2.1 蒲池の地すべり地全景（三宮橋より），2020年撮影

蒲池の地すべり地は、姫川右支根知川のほぼ中流左岸の山間地に位置し、標高 200～350mに至る山腹斜面です。西側背後は、北から順次城山、善光寺山、戸倉山などの一連の急峻な山峰が連なり、地すべり地周辺のなだらかな丘陵性山地とは趣を異にしています（写真 2.1）。

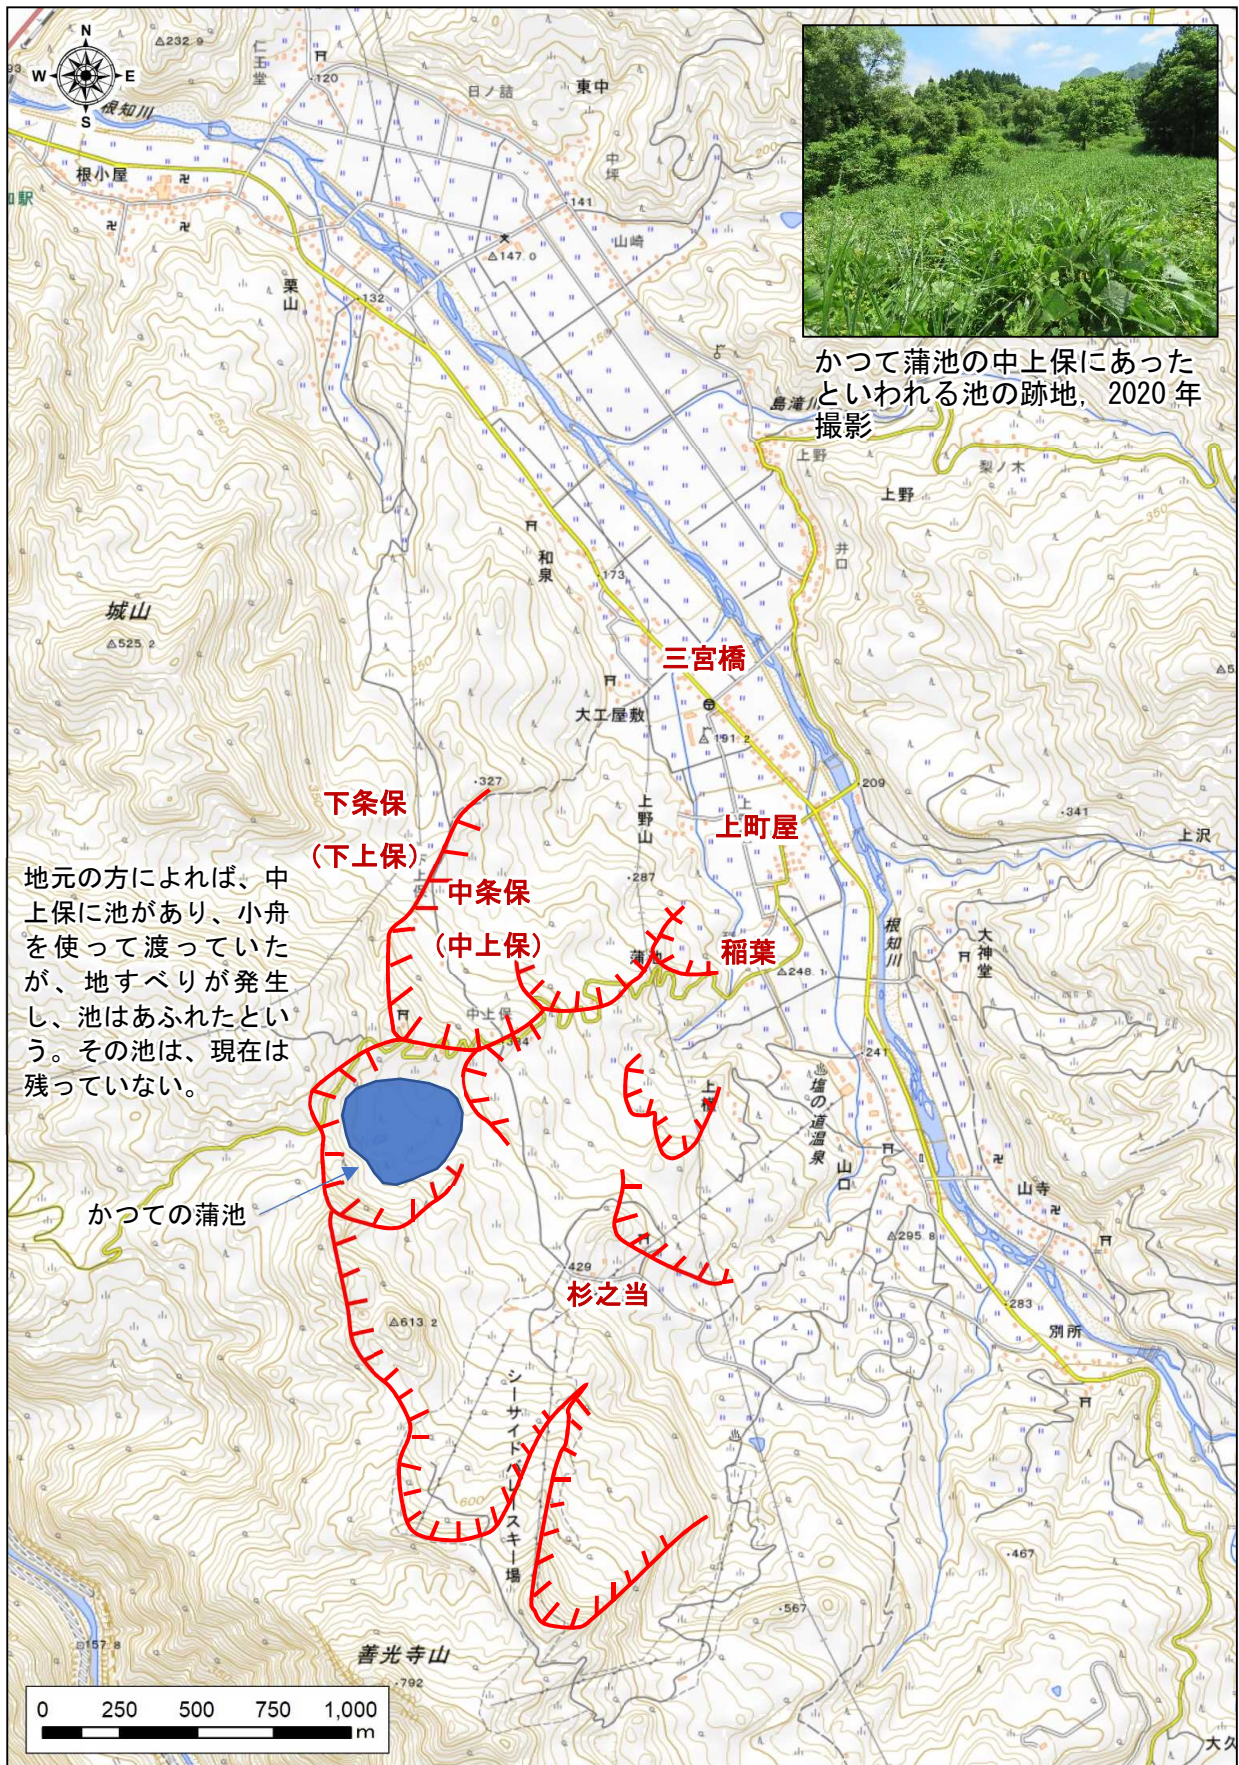
図 2.2 蒲池地すべり (地理院地図に加筆)
