2.11 神城断層地震による土砂災害（位置 No.⑤）	
発生年月日	平成 26 年（2014）11 月 22 日
発生地点	長野県小谷村大字中土八方岩
緯度・経度	36.8303, 137.9386
発生誘因	長野県神城断層地震（M=6.7）
天然ダムの形成	有 ・ 無
被害状況	人的被害：なし （災害全体：重傷 5 人、軽傷 22 人）、 家屋被害：全壊 1 戸 （災害全体：全壊 75 戸、半壊 114 戸、 一部損壊 387 戸）
災害概要	長野県神城断層地震では、長野市戸隠・長野市鬼無里・小谷村中小谷・小川村高府で震度 6 弱、長野市箱清水・長野市豊野町豊野・長野市中条・白馬村北城・信濃町柏原東裏で震度 5 強など、広い範囲で強い揺れが観測され、その被害は長野県下では 9 市 3 町 4 村におよびました。なかでも、震源に近い白馬村神城地区・小谷村中土地区などでは、多数の負傷者と住家被害・土砂災害などが発生しました。特に、八方岩では、幅 400m、長さ 400mにおよぶ大規模な地すべりが発生しました。

◎ 八方岩の地すべり

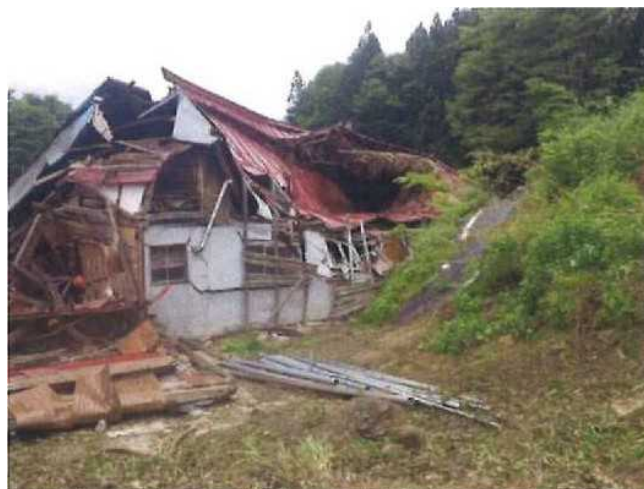
写真2.55 土砂によって潰された民家
（地盤工学会・土木学会地盤工学委員会，2014）

また、この地震による小谷村の住家被害は中土地区に集中しました。ここでは比較的古い木造建築が多かった上、家屋が急な斜面上に建っていたため、基礎部分の損傷など地盤被害を受けたからです。また、八方岩の地すべりのように、崩れた土砂による建物被害も発生しました。

写真2.55、写真2.56に、八方岩の地すべりにより被害を受けた住家の写真を示します。

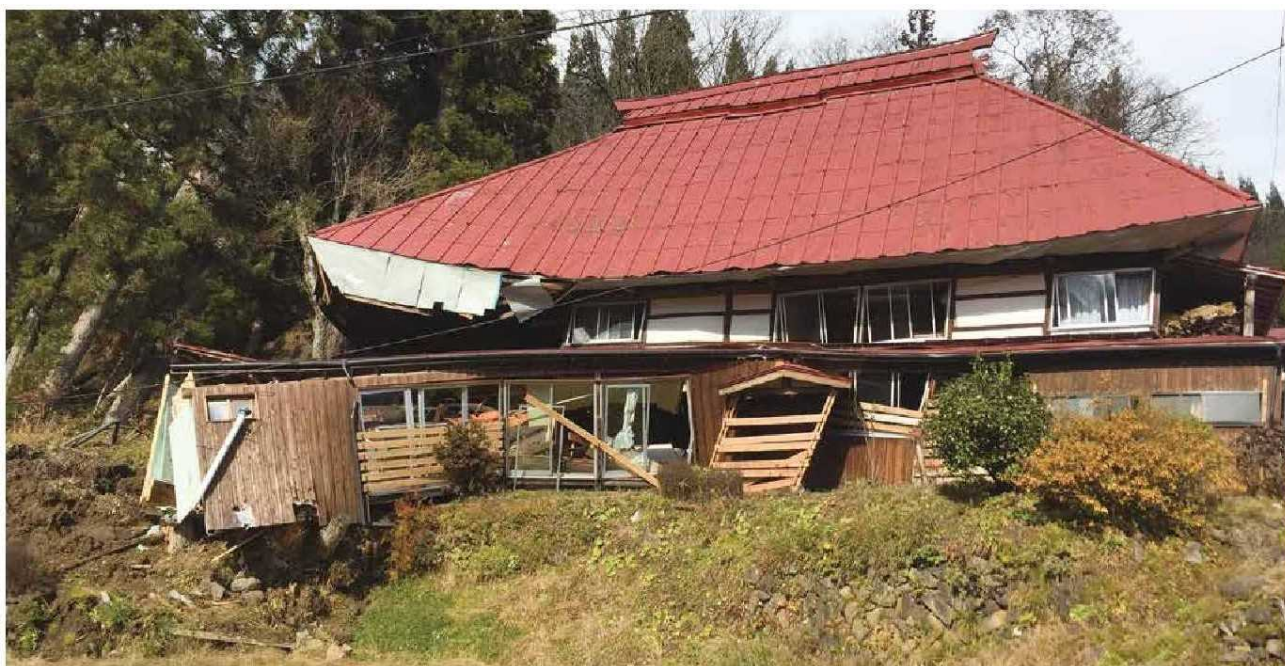
写真2.56 建物に達した崩落土砂
