| 2.2 清水山の地すべり（位置 No.①,③,⑤,⑧） | |
| 災害概要 | <p>清水山では、古くは養老二年（718）から地すべりの記録が残されており、以来、融雪期・豪雪時に慢性的に変動を繰り返しています。文亀元年（1502）には、清水山地区の中屋敷下から地すべりが発生しました。押し出した土砂は中谷川を堰止め、天然ダムが形成されました。神宮寺は清水山の度重なる地すべりのため何度か移転を余儀なくされており、文亀元年の地すべりで被災し、現在地（宮ノ上）に移転しています。</p> |

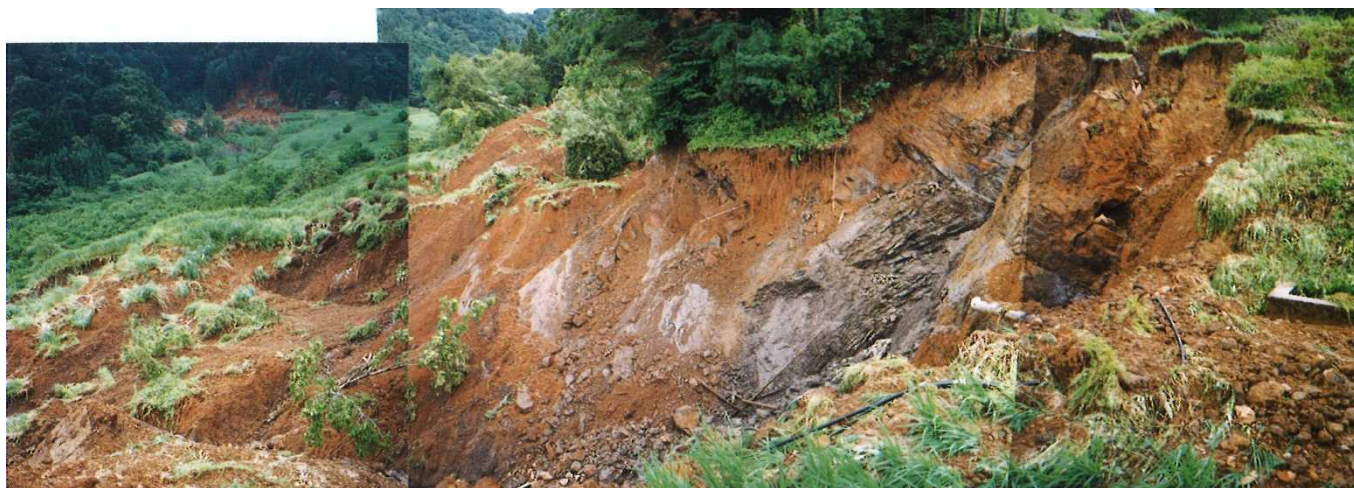
写真2.3 平成7年（1995）清水山地すべり斜面状況（Iブロック）

近年では、平成7年（1995）の豪雨災害において、地すべりが発生し（写真2.3）、地すべりの移動土塊は、下流中の沢の砂防堰堤まで達しました。

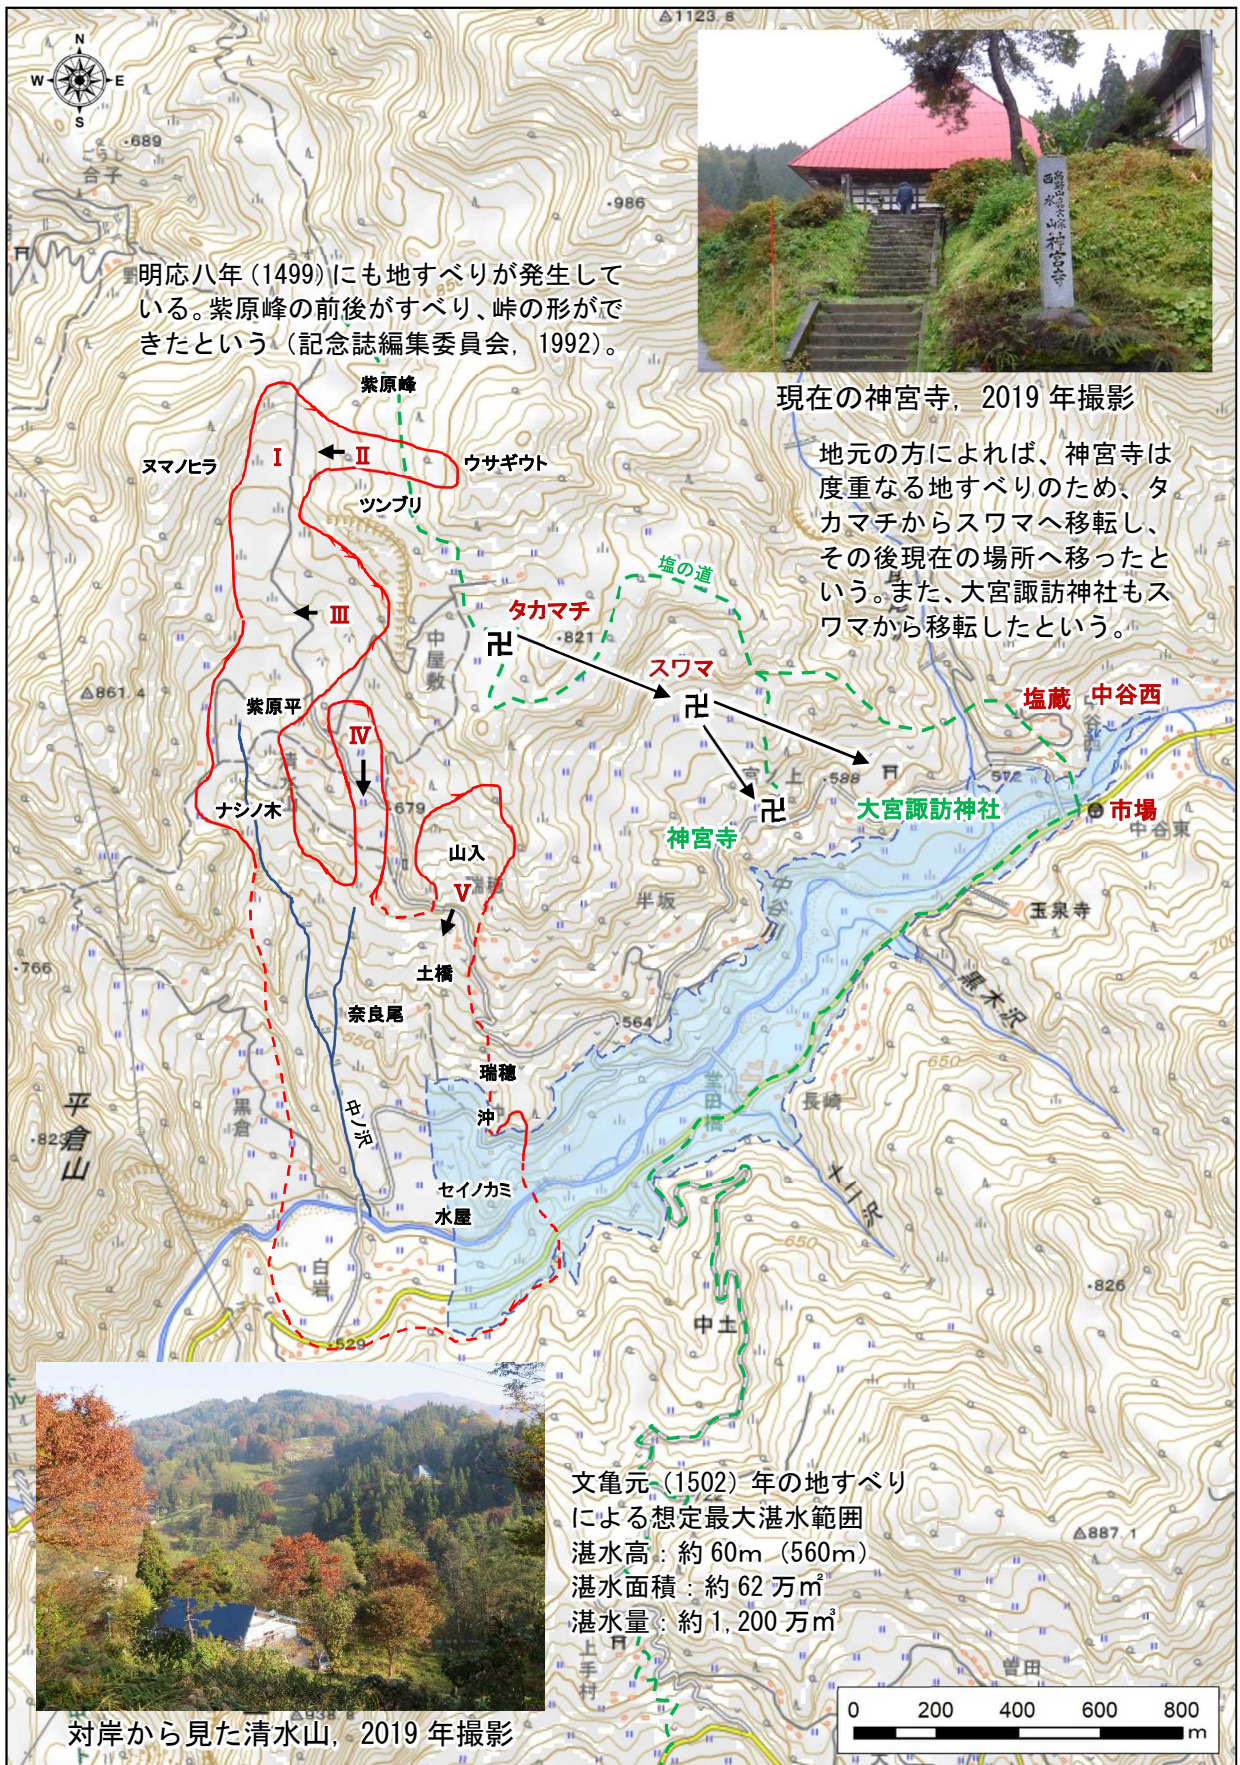
図 2.4 清水山地すべりブロック区分図と文亀元年(1502)の天然ダムの想定湛水域(地理院地図に加筆)

次頁の地形図には、文亀元年（1502）の地すべりで形成された天然ダムの最大想定湛水範囲を示しています。中谷西まで湛水した場合、湛水の深さは約60m、湛水面積は約62万㎡、湛水量は約1,200万㎡と推定されます。また、望月（1974）による清水山地すべりのブロック区分も次の図2.4に示します。

Iブロック：中谷川支川の中の沢沿いに南北に伸びるブロック(本地すべり地の主流)

IIブロック：地すべり地の最上部で東方からIブロックの側面に移動するブロック

IIIブロック：IIブロックの南方にあり北東から南西へ向って滑落しIブロックに合流するブロック

IVブロック：清水山部落と中屋敷部落の間にあり、上部はIブロックと平行して南北方向にのび、下流はNNE-SSW方向となって中の沢に合流するブロック

Vブロック：中の沢の小支川土橋沢の沿岸及びその谷頭部に発生しているブロック
