2.3 真那板山の崩壊（位置 No.④）	
発生年月日	文亀元年十二月十日（1502.1.28）
発生地点	長野県小谷村大字北小谷真那板山
緯度・経度	36.8736, 137.8828
発生誘因	越後南西部地震（M=6.5～7.0）
天然ダムの形成	有・無
被害状況	人的被害：不明、家屋被害：不明
災害概要	八木貞助（1949）によると、「東岸の真那板山が崩壊して、蒲原温泉裏の葛葉峠に土砂が押出された。峠には、蛇紋岩の大きな塊が散乱し、今もなお、崩壊箇所を確認する事ができる。この堰止めによって姫川は湛水して、上流の北小谷村下寺まで水が上がり、同所の常誓寺前の二本の樺が埋没した。そのため、同寺は糸魚川町に移転した。」と伝えられています。また、北小谷村来馬の常法寺の上には一本杉という地名があり、山崩れによる天然ダムがあったときに舟を繋いだという言い伝えが残っています（信濃教育会北安曇部会，1930）。

◎ 真那板山の大规模崩壊と天然ダム

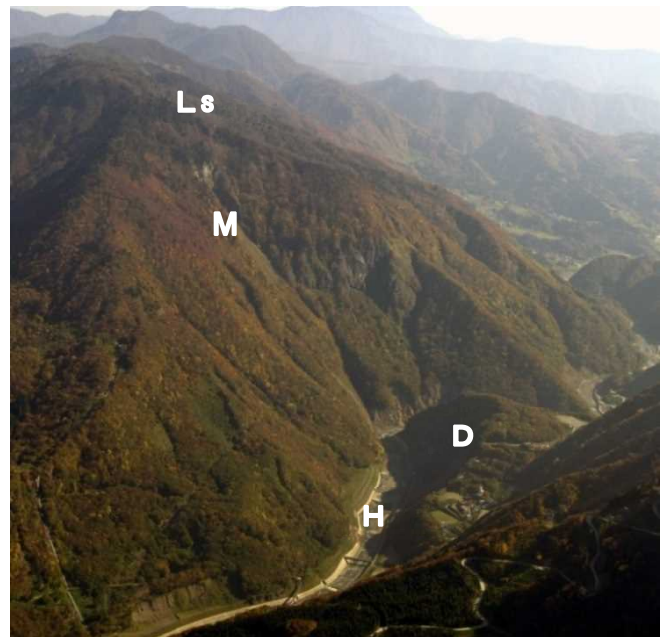
写真 2.4 真那板山の大规模崩壊とその堆積物
（井口撮影，井口・八木，2012）

写真 2.4 は、真那板山の大规模崩壊とその堆積物を示しています。

真那板山の西斜面は、標高 1,123m の標高点を頂点とする急斜面です。対岸には直角三角形の台地状の高まり（葛葉峠，写真 2.4 の D）が存在します。

M：真那板山崩壊斜面，D：崩壊堆積物

H：姫川，Ls：地すべり地形

この崩壊地の規模は、幅 1,200m、奥行き 1,200m、落差 820m で、5,000 万 m^3 の堆積土砂が現在も残されています。天然ダム^①の最高水位を崩壊土砂の堆積面高度と同じ 450m とすれば、最高水位時の湛水高 140m、湛水面積

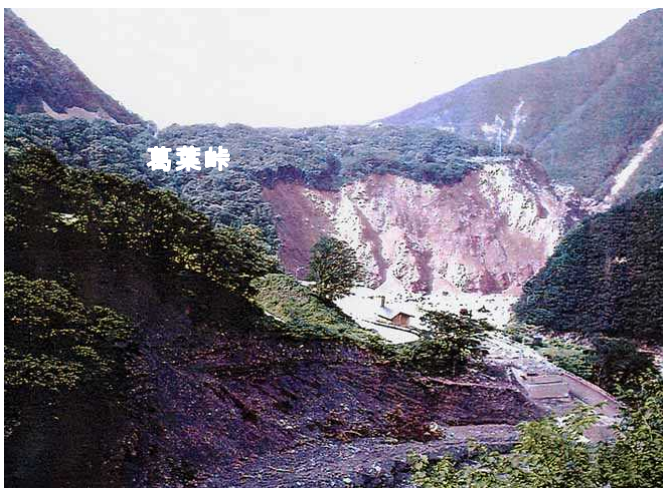
写真 2.5 真那板山大崩壊による河道閉塞堆積物，
1997 年撮影
（新国界橋は流失している）

写真 2.5 は葛葉峠を上流から望んだものです。この高まりの急崖部には大きな珪質岩塊が多く露出していて、全体が複雑に砕かれた乱雑な堆積物であることがわかりました。現在は写真 2.6 に示したように、表層部の崩壊防止対策として、法面保護工が施工されているため、堆積状況はわからなくなっています。県道（旧国道 148 号線）の葛葉峠から東方に通る林道に入ると、今でも巨大な転石が多く存在します。

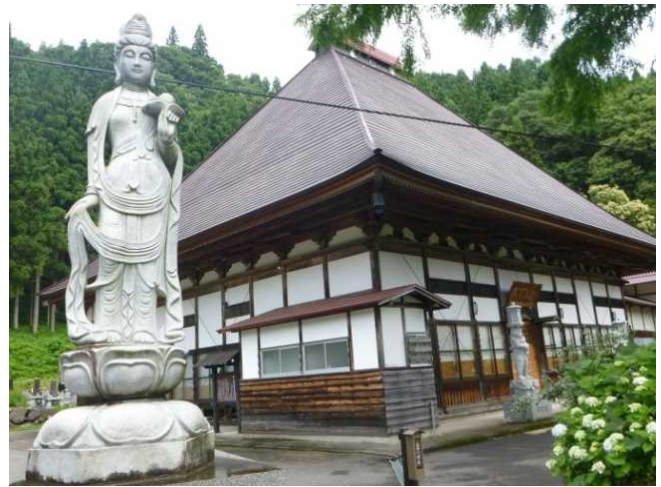
写真 2.7 来馬の常法寺，2012 年撮影
（手前は蒲原沢災害の慰霊碑）

信濃教育会北安曇支部（1930）によれば、写真 2.7 に示した来馬の常法寺は当時^{かみでら}上寺と呼ばれており、この寺付近まで水が上がったという言い伝えがあります。この天然ダムが満々と水をたたえていたころ、常法寺（現存、位置は図 2.7 参照）の上には杉の大木があり、穴をあけて舟をつないでいました。その杉は舟繫杉とよばれ、写真 2.8 に示すように、現在は根株を残すのみですが、石塔が現在でも残っています。
