2.4 岩戸山の崩壊（位置 No.⑥）	
発生日	正徳四年三月十五日（1714.4.28）
発生地点	長野県小谷村大字千国岩戸山
緯度・経度	36.7444、137.8933
発生誘因	信州小谷地震（M≒6 1/4）
天然ダムの形成	有 ・ 無
被害状況	人的被害：30人、家屋被害：9戸
災害概要	<p>八木貞助（1949）によれば、「正徳四年三月十五日（1714.4.28）亥の刻、大地震によって大きな山が揺り崩され、人家田畑が残らず亡所となり、其時人が30人、牛馬8匹打殺され、家9軒退転した。これは今より235年前に発生した、大町組（大町以北の北安曇野郡五十四カ村）の地震の為であって、現在千國の南方坪の澤と瀧平との間の標高800m以下に見る扇状の大崖で、直径250m程の馬蹄形の崩壊地が、これに相当する。勿論姫川を堰止めた。」また、「湛水は北城村鹽島に至り決壊し、其水は南小谷村宮本の諏訪神社の櫓の木に塵芥がかかったといわれている。」と記載されています。なお、この崩壊の上部には大規模な地すべり地形が存在しており、正徳四年（1714）の崩壊はこの崩壊堆積物の末端部付近で発生しています。</p>

◎ 信州小谷地震と土砂災害

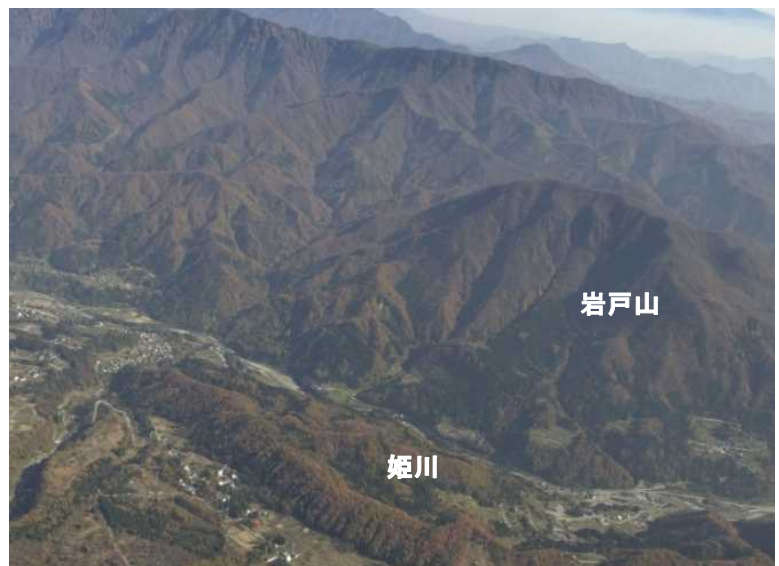
写真 2.10 姫川右岸の岩戸山（防災科学技術研究所，井口撮影）

この地震では、小谷村の姫川右岸の岩戸山（標高 1,356m）西側山麓の坪ノ沢地区が崩壊によって埋没しており、その供給源として岩戸山（写真 2.10）からの土砂流動が想定されています（小谷村誌編纂委員会，1993b など）。

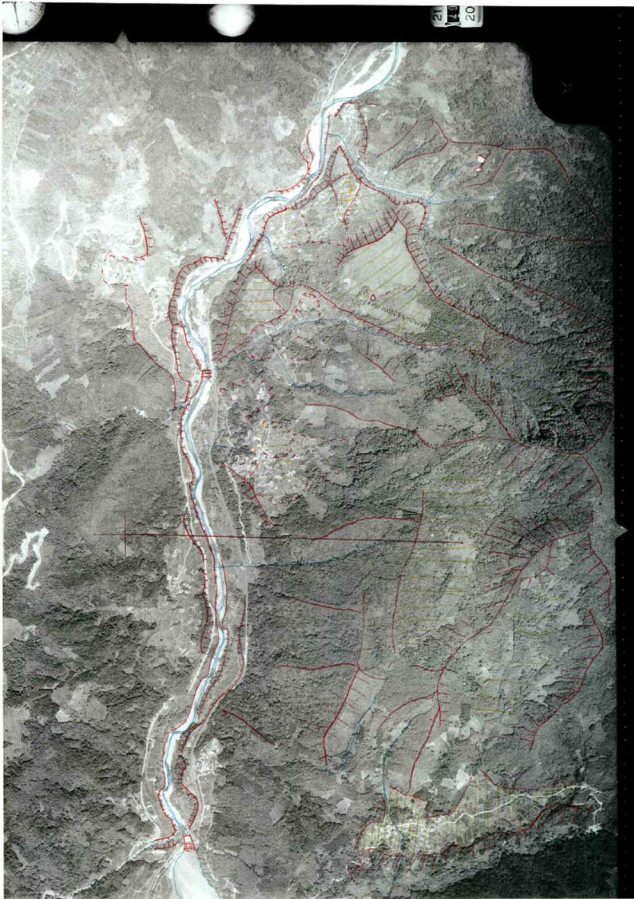
写真 2.11 岩戸山周辺の航空写真
(1973 年 8 月 13 日, 林野庁撮影, 山-657, C6-12)

これらの記述をもとに、現地調査や写真判読（写真 2.11）によって、岩戸山崩落と堰止め湖の湛水範囲を検証し、図 2.9 を作成しました。湛水面標高を 650m とすると、河床標高が 570m であるので、天然ダムの湛水高(H)は 80m となります。湛水面積(S)を 1/2.5 万地形図から求めると 142 万㎡であるので、湛水量 ($V=1/3 \times HS$) は 3,800 万㎡となります。3日間（26万秒）で満水したので、姫川上流からの平均流入量は 146 m³/s となります。

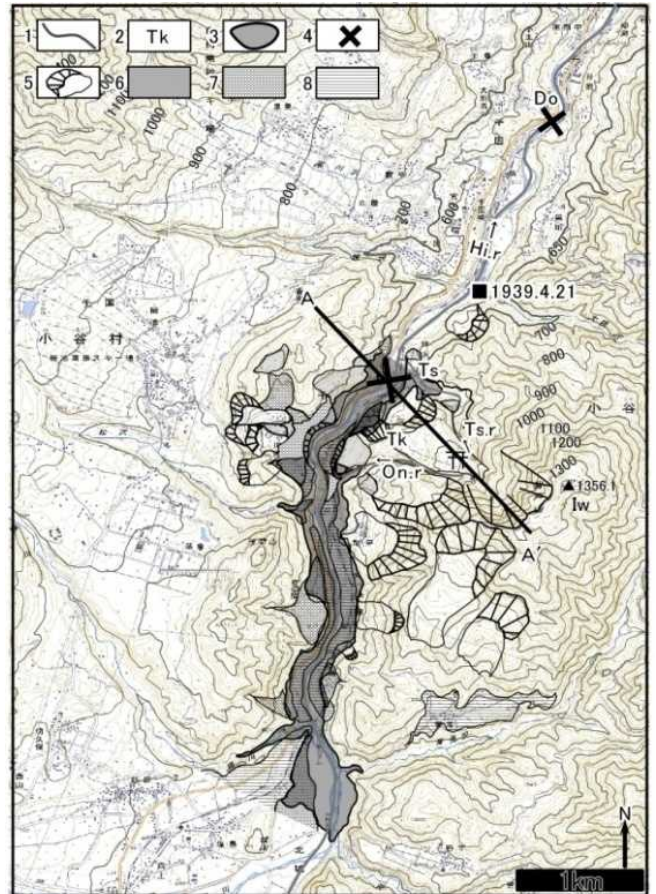
1: 河川 (Tsr: 坪ノ沢, Onr: 鬼野沢, Hir: 姫川) 2: 地名 (千国村: Tk 滝ノ平, Ts 坪ノ沢, Do: 泥崎, 山体名: Iw: 岩戸山 (標高1356.1m)) 3: 推定される塞き止め湖の最大浸水範囲 (標高650m) 4: 天然ダムの形成箇所 5: 地すべり地形 6: 山腹緩斜面 7: 沖積錐 8: 河成段丘面 ■ 1939.4.21: 昭和14年, 風張山崩壊

図 2.9 岩戸山周辺の地すべり地形学図と天然ダムの湛水範囲

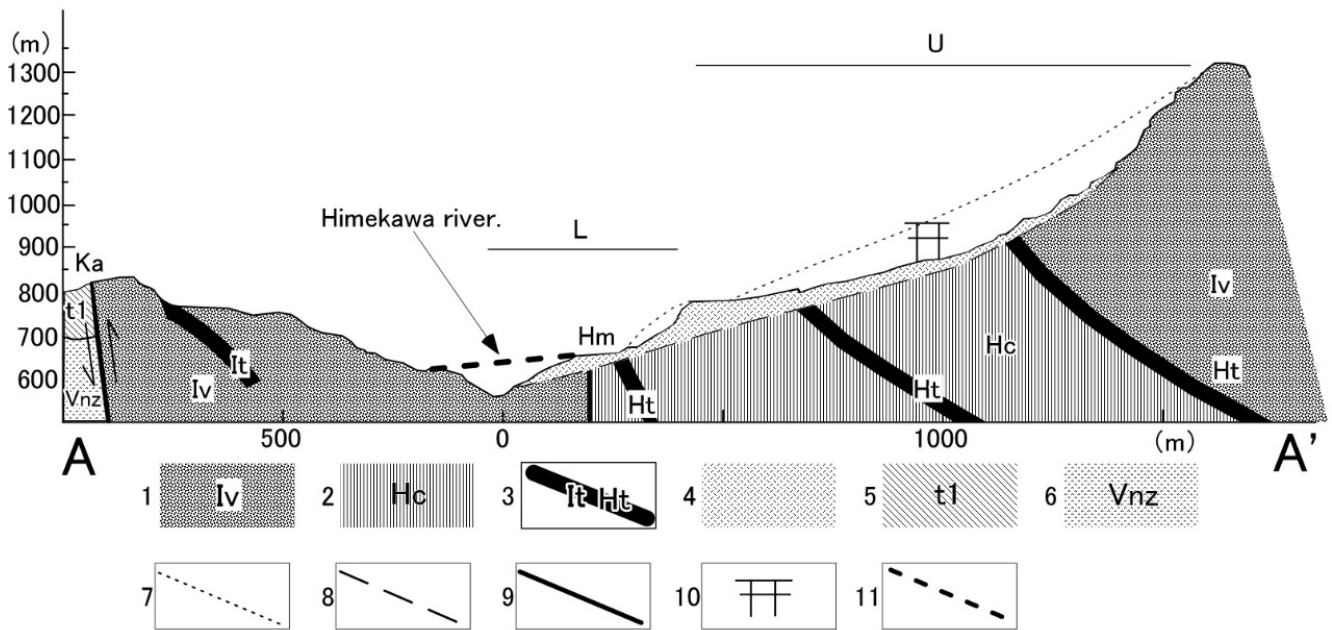
- 1: 岩戸山層 (IV) 安山岩溶岩・火山角礫岩・凝灰角礫岩 2: 細貝層 (Hc) 礫岩 3: 岩戸山層 (It) または細貝層 (Ht) 中のデイサイト凝灰岩 4: 地すべり堆積物 5: 高位段丘堆積物 (t1) 礫・砂・シルト 6: 乗鞍沢溶岩噴出物 (vnz) かんらん石安山岩及び普通安山岩溶岩 (火砕岩を伴う) 7: 崩壊前の斜面の推定上面 8: 推定されるすべり面 9: 活断層, 断層 (KF: 神城断層, Hm: 姫川断層) 10: 大岩若宮社 11: 推定される河道閉塞の最高位置 U: 上部地すべり L: 下部地すべり

図 2.10 岩戸山の地質推定断面図 (井上・鈴木, 2013)

図 2.10 は、中野ほか（2002）をもとに作成された岩戸山の地質推定断面図です（井上・鈴木，2013）。岩戸山山麓の地質は、新第三紀鮮新統の砂岩、泥岩と安山岩質溶岩を主としたものです。下位の地層は砂岩及び円磨度の良い礫岩を含んだ細貝層であり、一部に珪長質凝灰岩が挟まれます。上位の地層は安山岩質の岩戸層であり、凝灰角礫岩と火山礫岩を含みます。

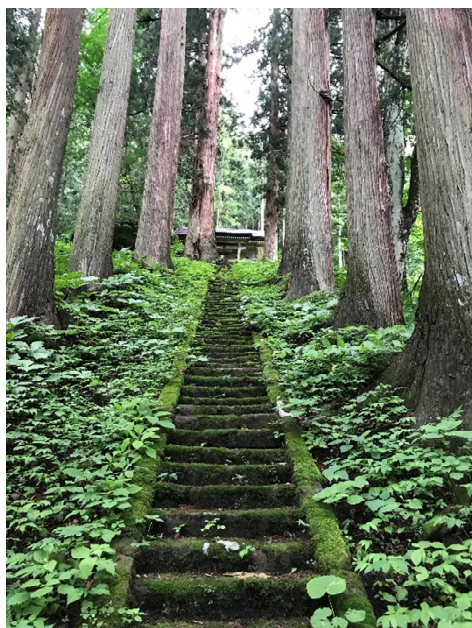
写真 2.12 岩戸山の大岩若宮社と石段, 2019 年撮影

写真 2.12、写真 2.13 に示したように、地すべり地形上には大岩若宮社と長い石段の参道、鳥居

が存在します。小谷村誌編纂員会（1993a）や地元の聞き込み調査においても、この神社の由来（1714 年より古いか）を把握することはできませんでした。

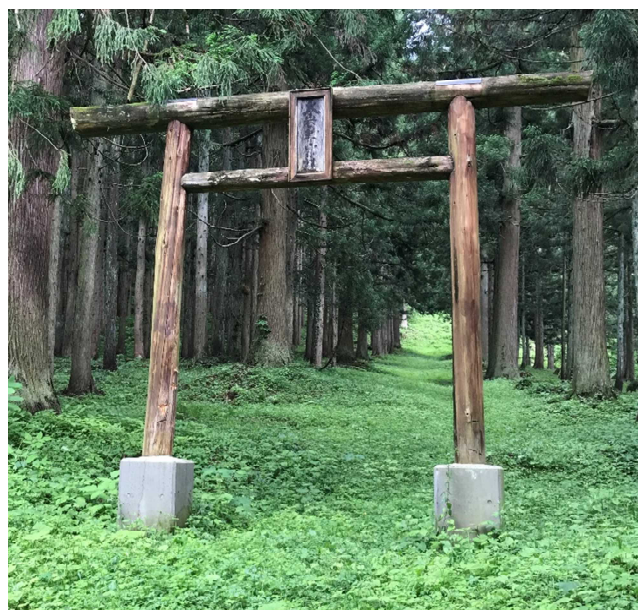
写真 2.13 大岩若宮社の鳥居, 2019 年撮影 (2014 年の神城断層地震で変形したため、鳥居の脚部は補修された。)

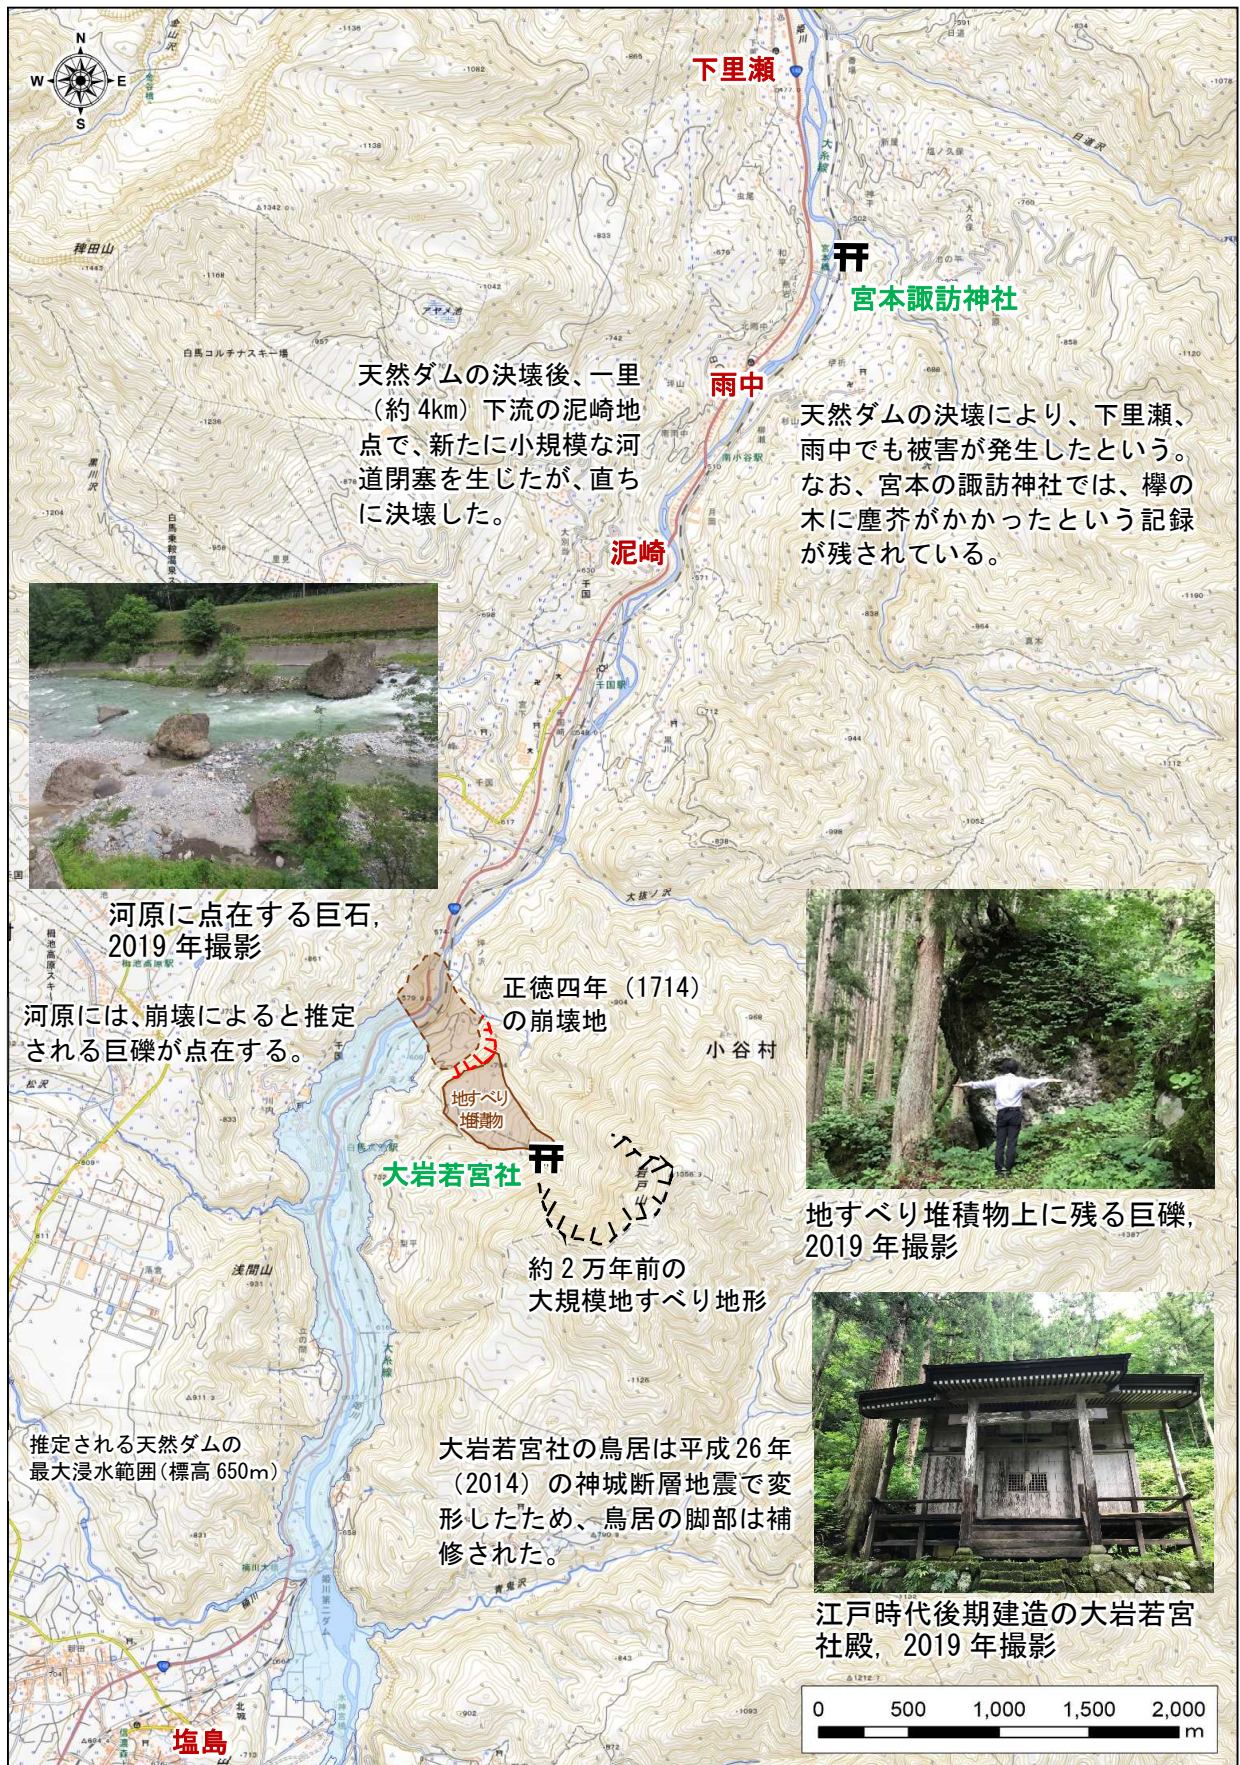
図 2.11 岩戸山付近の大規模地すべり（崩壊）と天然ダムの湛水範囲（地理院地図に加筆）

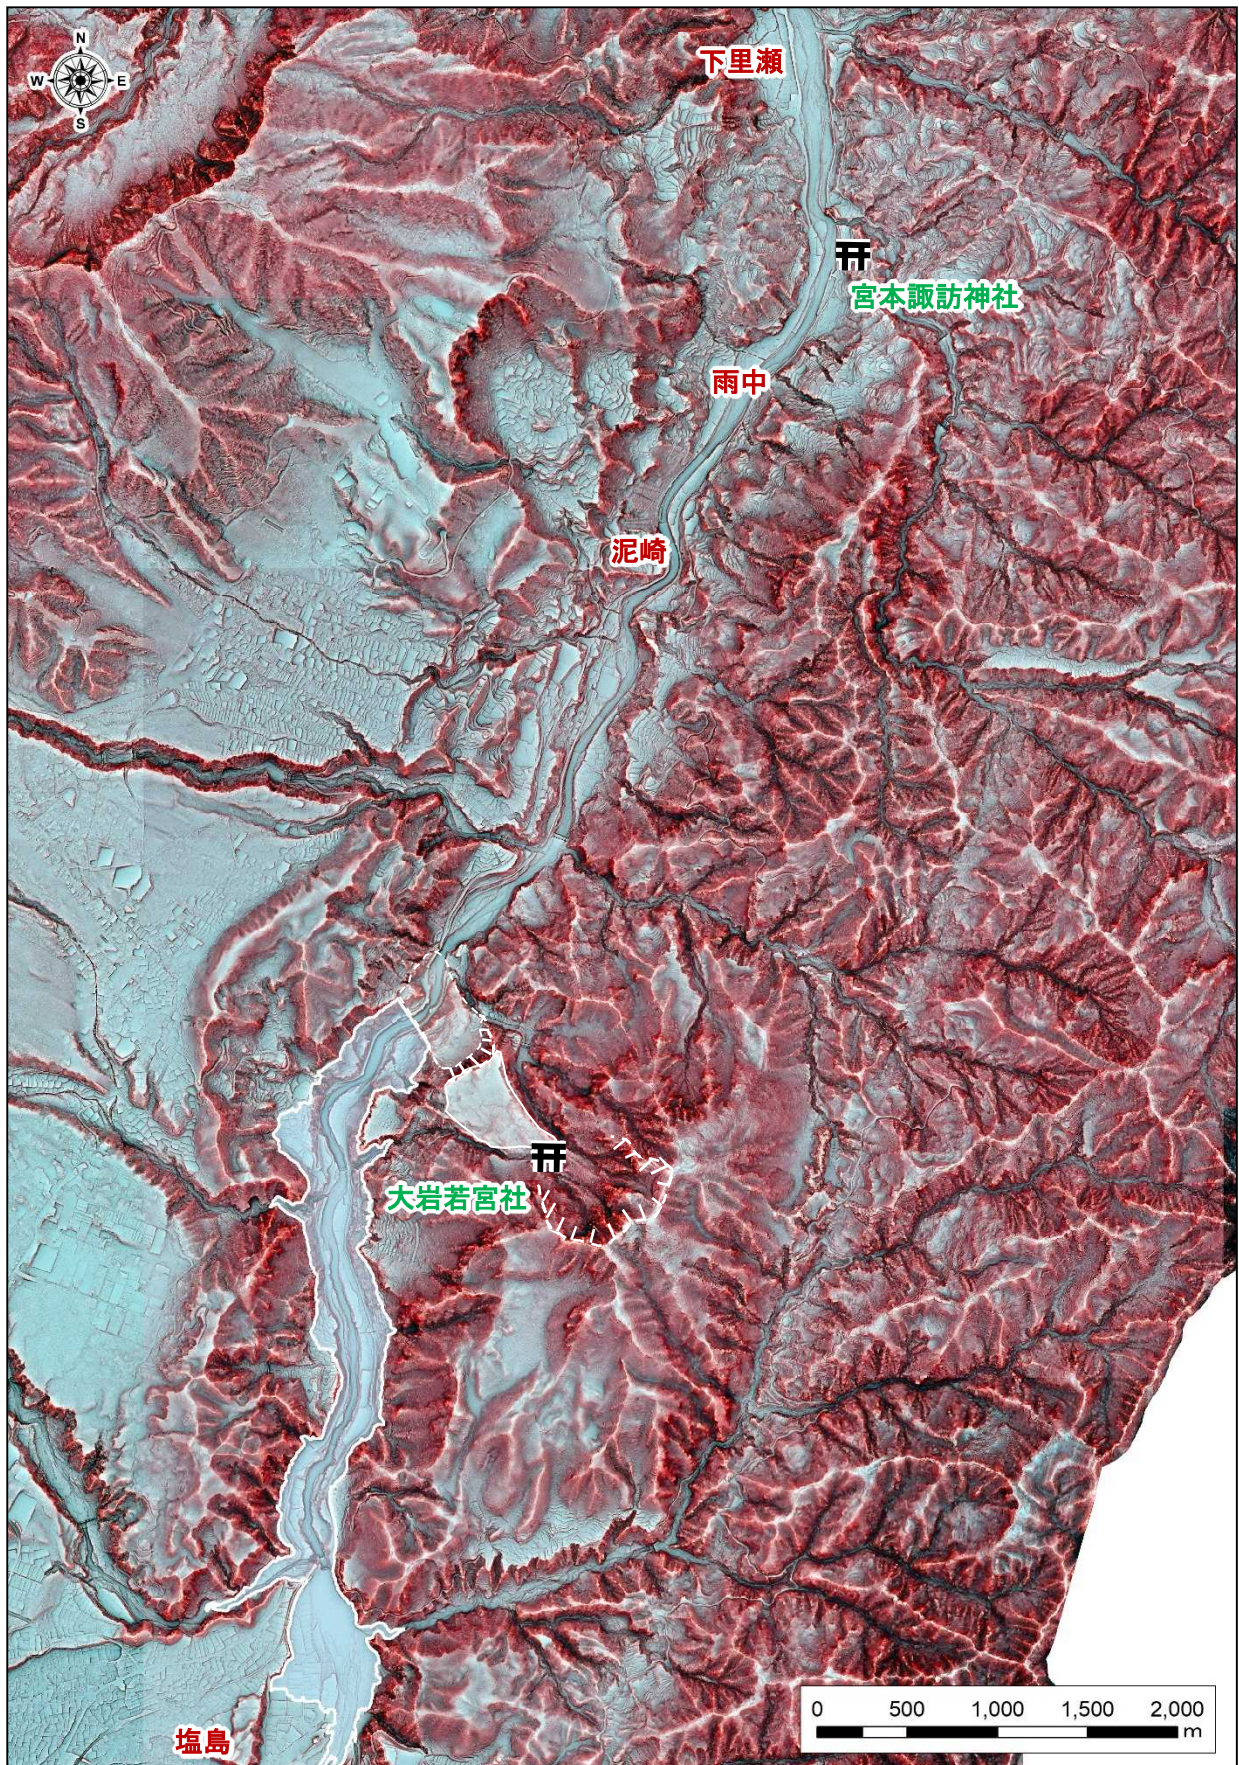
図 2.12 岩戸山周辺の姫川の赤色立体地図
