2.7 風張山の地すべり（位置 No.⑬）	
発生年月日	昭和 14 年（1939）4 月 21 日 午前 9 時 10 分頃
発生地点	長野県小谷村大字千国大抜ノ沢
緯度・経度	36.7514, 137.8981
発生誘因	融雪
天然ダムの形成	有 ・ 無
被害状況	人的被害：なし、 家屋被害：倒壊 1 戸、半壊 3 戸
災害概要	4 月 21 日午前 9 時 10 分頃、風張山の山腹が雪解けで緩み、長さ 300m、幅 150 m、深さ 60m にわたって押し出しました。その土砂量は 650 万 m ³ といわれ、押し出しは対岸の親沢まで及んで姫川を堰止め、天然ダムを形成しました。姫川は融雪期で増水していたため、天然ダムの水位は上昇し、坪の沢地区の下まで冠水しました。これにより大糸線と県道（現在の国道 148 号）も水没しましたが、翌 22 日午前中には湖水が越流し始め、その後約 6 ヶ月間かけて徐々に減水していきました。

◎ 風張山の地すべりと天然ダム

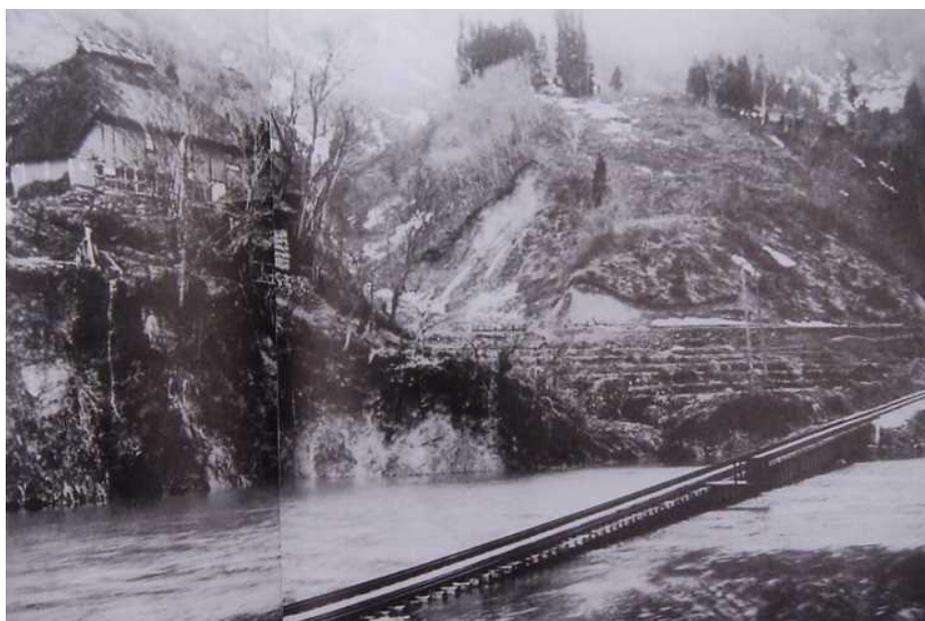
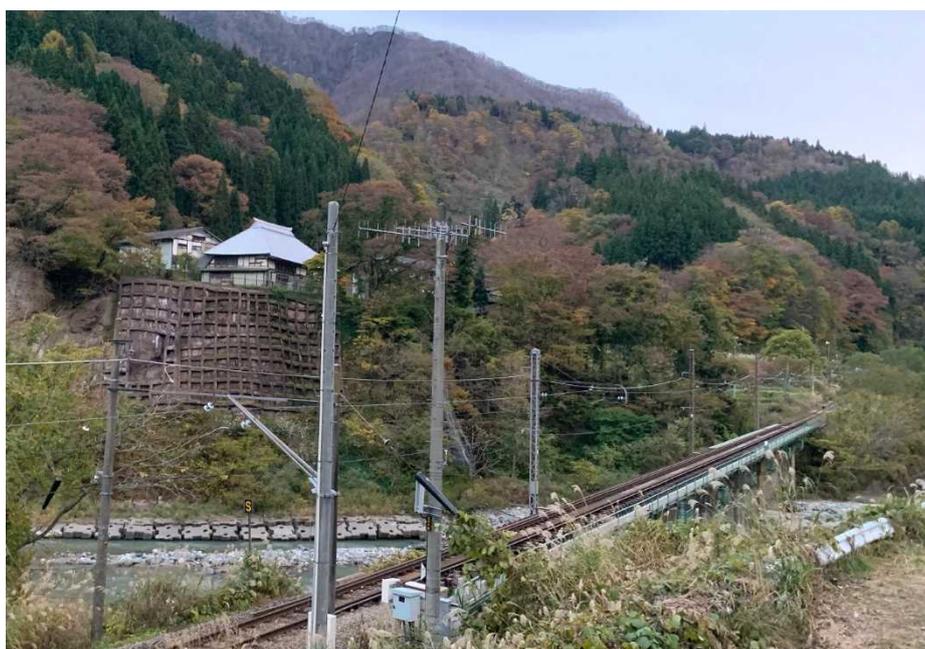
写真 2.34 天然ダムの湛水状況と同地点の現在
（上：服部・井口、1999、下：2019年撮影）

写真2.34に、災害当時の天然ダムの湛水状況と現在の同地点の写真を示します。

地すべり発生当時は融雪期の増水傾向にあったため、堰止め地点より上流の水位はたちまちのうちに上昇し、夕方には長さ 1.5km、幅 300m、最高水位 23m の天然のダム湖を形成しました。
