2.8 伊勢湾台風による氾濫（位置 No.⑰）	
発生年月日	昭和 34 年（1959）9 月 26 日
発生地点	長野県白馬村松川・平川
緯度・経度	36.7070, 137.8472（松川の氾濫開始点）、 36.6843, 237.8432（平川の氾濫開始点）
発生誘因	伊勢湾台風（台風 15 号）
天然ダムの形成	有 ・ ①無
被害状況	人的被害：不明、家屋被害：114 戸
災害概要	伊勢湾台風（台風 15 号）の集中豪雨により、姫川西側の白馬山系の山地で崩壊が多発し、土石流となり松川や平川を流下しました。午後 10 時頃、松川右岸の上マグロ地籍の堤防が 300m に渡って決壊し、濁流が白馬町北部（白馬村中心部）を襲いました。このため平川神社参道が本流となり、白馬北小学校を始め木流川以北の 114 戸が被害を受け、収穫直前の水稲が土砂に埋まりました。この被害は、八方、八方口、白馬町、大出の広範囲に及び、被害総額は白馬村 2 億 9 千万円、小谷村で 1 億 2 千万円と推定され、国の災害救助法が適用されました。

◎ 松川・平川の氾濫災害

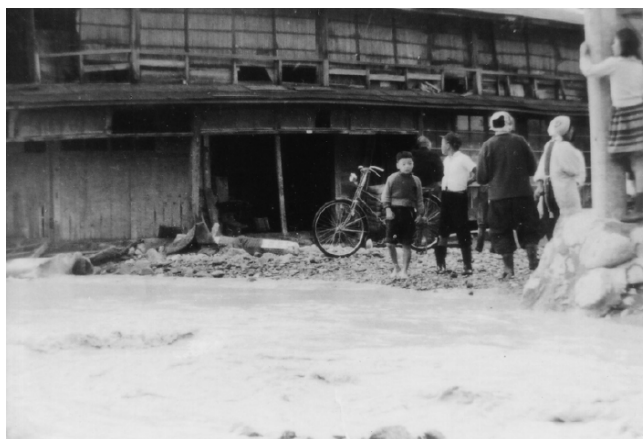
写真 2.35 白馬町旧役場東
（白馬村役場建設課，2001）

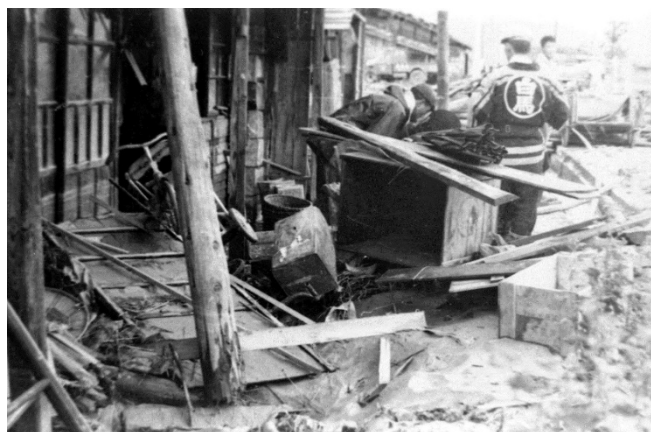
写真 2.36 流出家屋
（白馬村役場建設課，2001）

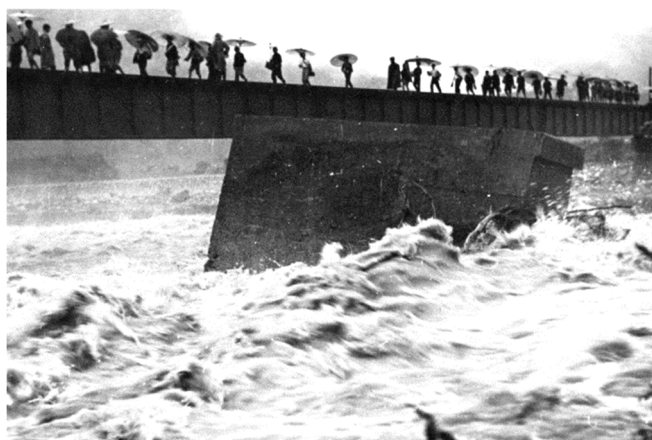
写真 2.37 松川橋（現国道 148 号）流失により
国鉄鉄橋を利用
（白馬村役場建設課，2001）
