## 2.1 宝暦七年（1757）のトバタ崩れ（位置 No.①）

### 災害概要

## ◎ トバタ崩れ

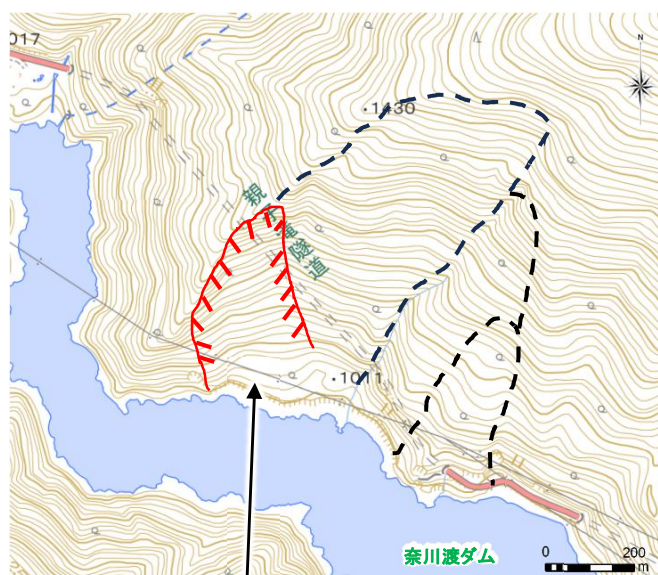
上：図 2.2 トバタ崩れの崩壊地  
（地理院地図「標準地図」に加筆）

大塚・根本（2003）は、トバタ崩れ周辺の地質と崩壊の規模について、検討しています。このトバタ崩れですが、地形状況などから標高1020mまで湛水したと推定されます。規模は、幅（W）400m、長さ（L）900m、最大崩壊深（D）50mで、崩壊土量は $1/2 \cdot W \cdot L \cdot D$ で求めると、900万 $m^3$ 程度と推定され、大部分の崩壊土砂は梓川の河谷に流入し、河道を閉塞したと想定されます。湛水範囲についてですが、付近の谷底の標高は890m程度ですので、奈川渡ダムとほぼ同じ高さ（H）、130mの天然ダムが形成されたと推定されます。湛水面積（S）は、湛水面標高1020mの等高線の範囲から求めると196万 $m^2$ となり、湛水量は $1/3 \cdot H \cdot S$ で求めると約8500万 $m^3$ となります（森ほか，2007）。

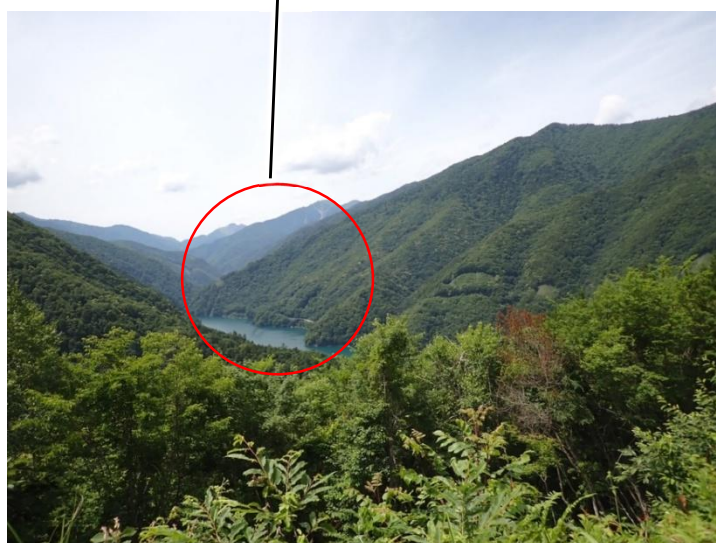
下：写真 2.3 「トバタ崩れ」の現況写真，2024 年撮影

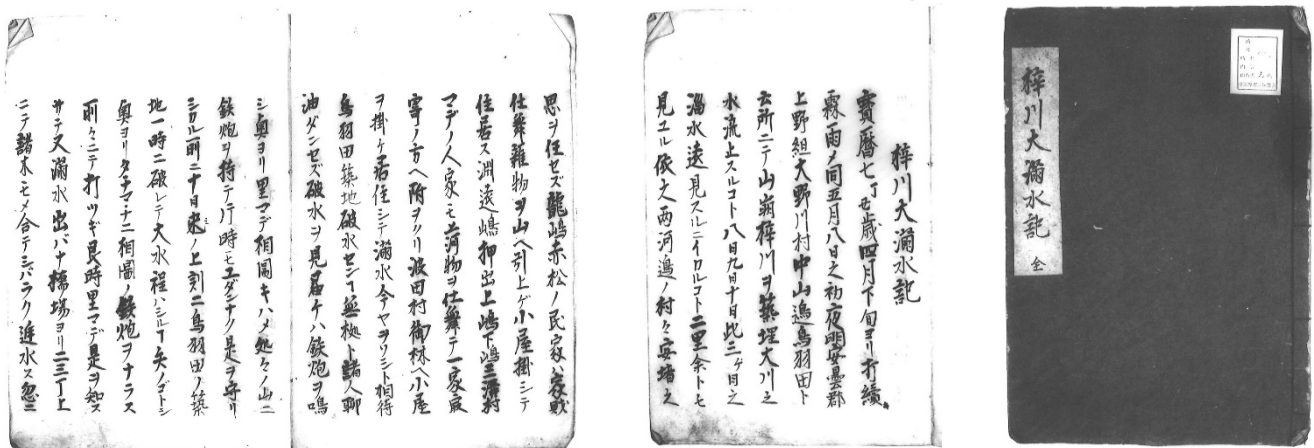
写真 2.4 「梓川大満水記」（松本市島内小宮・高山元衛家文書の複写資料，松本市文書館蔵）

宝暦七年（1757）四月下旬から霖雨がうち続き、五月八日夜明け、安曇郡上野組大野川村<sup>トバタ</sup>鳥羽田というところで山崩れがあり、梓川をせき止めた。梓川の流れが止まった八日・九日・十日の3日間にたまった水は、上流へ2里あまりつづくように見えた。このため、河辺の竜島・赤松の民家は家財をまとめて山へ引きあげ、小屋掛けして住居した。淵遠嶋・押出・上嶋・下嶋・三溝村までの人家も荷物をまとめて最寄りの方へ送り、波田村御林へ小屋掛けして仮住まいし、満水（洪水）を今や遅しと待ち受けた。鳥羽田の築地（天然ダム）の破れることは時間の問題なので、破水を見届けたらただちに鉄砲を鳴らして奥から里まで合図をすることに決め、要所要所の山に鉄砲を持った者を配置し、かたときも油断なく見守っていた。そうした中、十日巳の上刻（9時台）に築地が一時に破れ、走る大水は矢のごとくであった。たちまち奥から合図の鉄砲が次々にうち鳴らされ、即時に里まで破水を知らせた。さて、満水の出ばなは橋場より2、3丁上流で流木ともみ合い、しばらく止まったが、たちまちに押し破れて、流れる水は山の如くであった。瀬音はおびたしく近里遠境に響き渡った。このとき橋場の御番所と人家が危うく見え、老若男女、手を引いて山へ登った。名橋・雑師橋（雑司橋、現在の雑炊橋）も即時に流失し、竜宮宮も流失した。次に、黒川の3丁ほど川上にある橋もたちまちに落ち、それから島々村へ押し下し、民家5、6軒が流れ、島々川の橋もたちまち流失して、この川の上流へ流れた。大野田村は別条なかった。焼山村でも小家5、6軒を田地とともに押し流した。赤松でも民家家財一円に流失し、あとは河原となった。それより淵遠嶋あたりで家5、6軒を押し流し、残りの家々も砂が入り大破し、流失も同然であった。洪水は午の上刻（11時台）、三溝川原へ押し出し、兩岸の用水の取水口に出ていた人足と村々の男役は、西は立田幅へ、東は安塚原へ逃げ上がった。押出・上嶋・下嶋・三溝に至る田畑は、浸水箇所がおびたしく、立毛（生育中の作物）が残らず流失したところもあり、河原となって田地に戻らない場所もあった。なかでも、下嶋は霖雨の最中に梓川が切れ込み、家田流失同時であった。小宮原河原へ水が一面につき、山から大木などが流れてきた。小宮・高松には、河除神社猿田彦尊神、天照皇太神宮、梓川大明神の3つの宮があるが、このお宮の下へひとかかえもあるかし・つき・つが、ふたかかえもあるカラムツ、それに雑師橋の木が流れてきたが、このお宮が流失しなかったのは、神の力の不思議である。次第に下流の村々も瀬音に驚き、木曽川（奈良井川）の新橋では、一時に松本あたりへ逃げる者もあり、放光寺山（城山）へ人馬ともに小屋掛けしている者もあった。御家中、町々の老若男女は放光寺山へ満水見物に集まり、雲霞の如くであった。一ノ谷の合戦はこのようなものであったと、諸人のあいだで評判であった。大水は木曽川（奈良井川）といっしょになって、水の勢いはいよいよ強くなり、熊倉橋も即時に流失した。前代未聞の大水であった。しかしながら水辺では死者は1人もなかった。にわかのでなかったのも、諸人の用心が堅固であったためである。そのほか細かいことは書けないが、あらましのことを以上のとおり書き残す。

『梓川大満水記』（松本市島内小宮・高山元衛家文書の複写資料、松本市文書館蔵）の現代語訳  
（松本市安曇資料館、2006）

『梓川大満水記』（松本市島内小宮・高山元衛家文書、松本市文書館蔵；松本市安曇資料館，2006）によると、旧安曇郡上野組大野川村（現在の松本市安曇）のトバタ（「砥畑」または「鳥羽田」）において発生した山崩れは梓川を堰き止め、湛水範囲が上流2里（8km）余続くように見えたと言えられる天然ダムを形成しました（図2.2～2.4）。

このように多くの家屋や田畑の被害が発生するような災害でありながら、人的被害が発生しなかったのは『梓川大満水記』に「前代未聞の大水であった。しかしながら水辺では死者は1人もなかった。にわかのことではなかったため、諸人の用心が堅固であったためである」とあるように、下流住民に対する情報伝達・警戒・避難対策が実施されたためです。
