### 2.3 大正4年（1915）の焼岳噴火と大正池（位置 No.④）

#### 災害概要

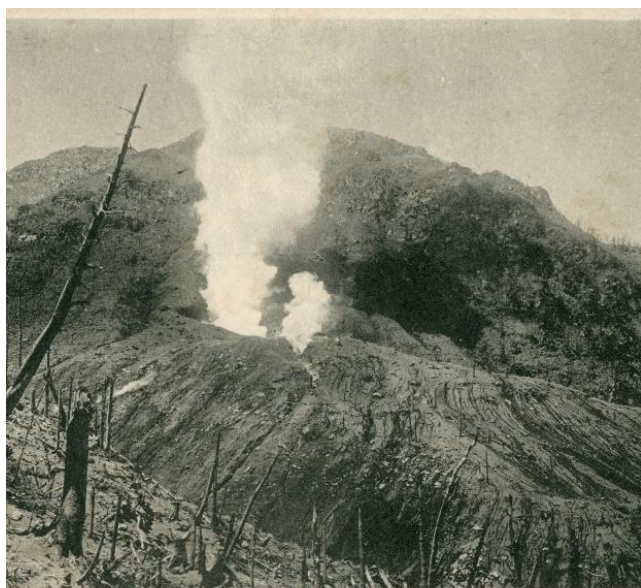
写真 2.11 接近地点より見たる焼岳新噴火口噴煙の雄観(手塚撮影), 市立大町山岳博物館蔵

大正4年(1915)噴火の1ヶ月後に東京帝国大学教授の大森房吉博士が調査を行っています。写真技師の手塚順一郎はこの調査に同行して噴火の状況を撮影(写真2.11、2.12など)しました(市立大町山岳博物館の展示解説書)。手塚は日本の山岳写真を数多く撮影した写真家で、山岳写真の教科書『山の写真のうつし方』という本を昭和7年(1932)に出版しました。

手塚の写真は絵葉書にもなっていますが、手塚のアルバムが市立大町山岳博物館に寄贈されていました。それらの写真を詳しく観察することで、噴火の際に押し出した堆積物の一部は低温の火砕流であることがわかりました。

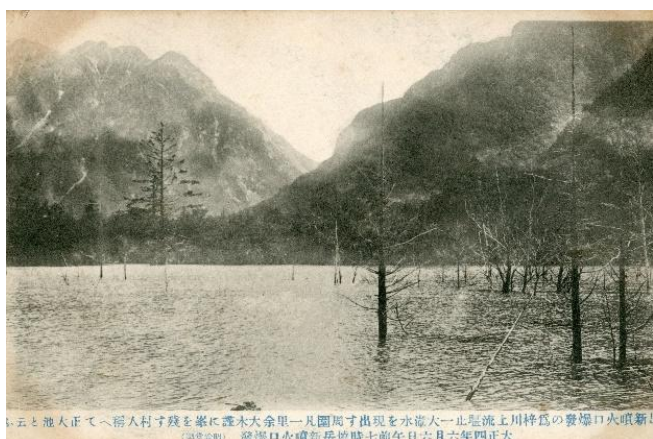
写真 2.12 焼岳の噴火で、梓川を塞ぎ止め、形成された大正池、左上は噴火直後の焼岳(手塚撮影), 市立大町山岳博物館蔵  
(写真 2.11, 2.12 は明倫堂発行の絵葉書)

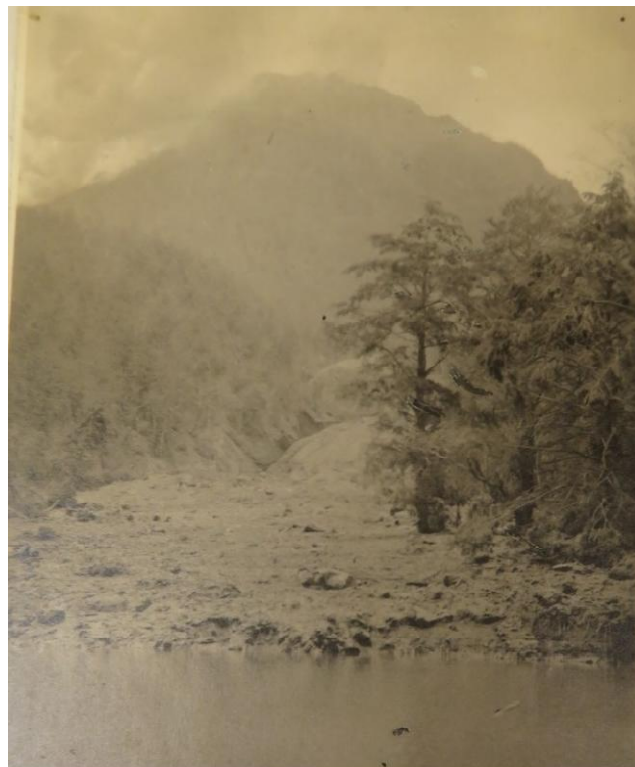
写真 2.14 デイヴィスが舟に乗り、大正池から焼岳・中堀沢の噴火状況を撮影  
松本市立博物館蔵

平成 29 年（2017）に、手塚以外の大正池形成にまつわる写真が、松本市で郷土史を研究する牛丸工さんの調査により発見されました。米国人宣教師の J・メルル・デイヴィス（噴火から 6 月 15 日まで清水屋に宿泊）が撮影した写真が、松本市立博物館に収蔵されていました。この写真は手塚順一郎撮影の写真よりも早く、噴火後 10 日以内に撮影されたものです。
