| 2.4 昭和20年（1945）の災害（島々の災害）<br>（位置 No.⑧） | | <p>位置図</p> <p>国土地理院「標準地図」に加筆</p> |
| 発生年月日 | 昭和20年（1945）10月5～10日 | |
| 発生地点 | 長野県松本市安曇島々 | |

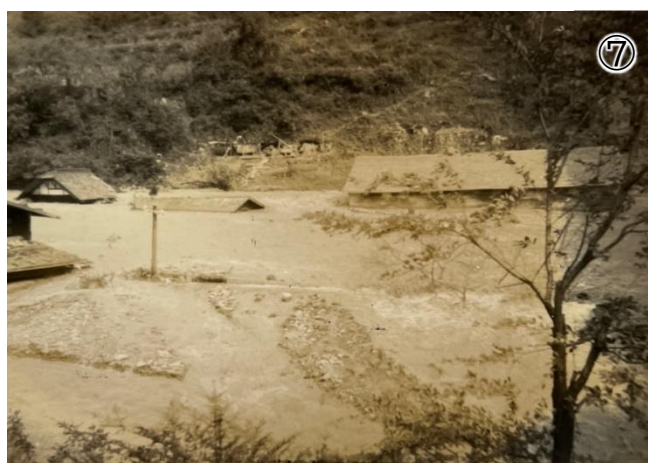
写真 2.23 中央の電柱が集落の中心道路,  
奥原輝雄氏撮影

島々神社の例祭で、年1回のお祭りの日でしたが、6日には部落の低い所が水に浸り始めたため、お祭りを途中で打ち切り、帰宅したとのことでした。そして、10日に土石流が集落内に流れ込み、家屋があっという間に流失したとの回答がありました。この土石流の影響により、島々地区では家屋の流失等、甚大な被害が発生しました（図2.18、写真2.17～2.26）。

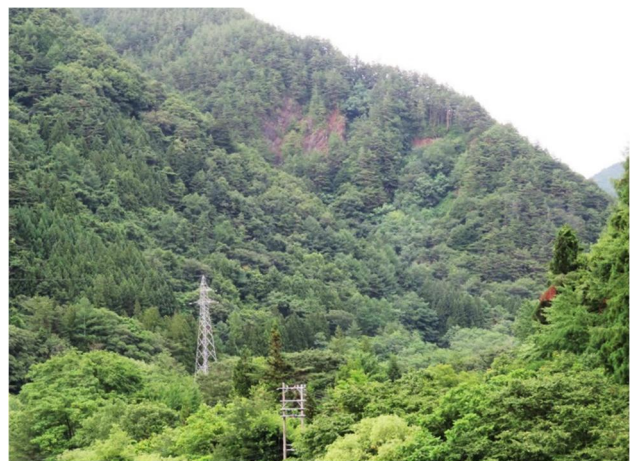
写真 2.29 「野沢タカツナギ」の現況写真  
2024 年撮影

また、島々地区の下流の野沢のタカツナギにおいては、大規模な斜面崩壊が発生し、日本発送電竜島発電所の社宅 2 棟を巻き込むと同時に、梓川に架かる大吊り橋の竜島橋を落橋させました（図 2.19）。なお、この崩壊により亡くなった 6 人の犠牲者のため、野沢のタカツナギには、慰霊碑が建立されました（写真 2.27）。
