### コラム 上高地の土石流（位置 No. ⑬・⑮・⑰）

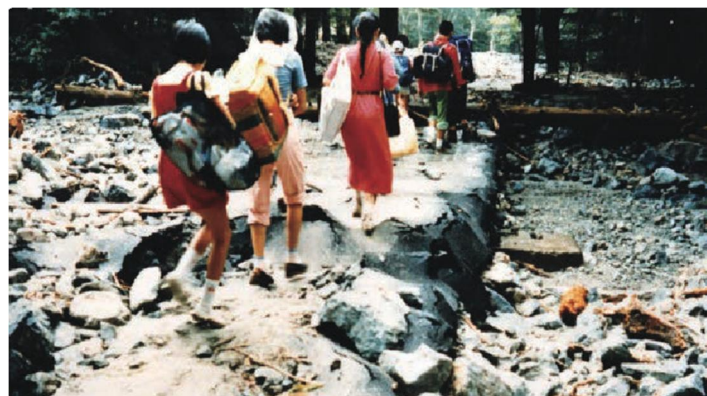
写真 2.45 県道上高地公園線の寸断，昭和54年  
（松本砂防事務所，2024a）

昭和54年（1979）8月には、台風11号の影響を受け、上高地地区で土石流が多発。八右衛門沢の土石流によって県道が約100m土砂で閉塞し、中の湯付近のつばくろ沢でも土砂が流出しました。また、県道上高地公園線は1週間不通となり、観光客4000人が孤立しました（中部山岳国立公園上高地連絡協議会 上高地河床上昇対策検討部会，2022）。

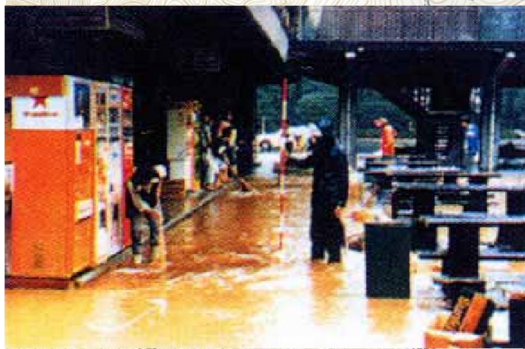
写真 2.46 バスターミナルの冠水,  
昭和 54 年 (北陸地方整備局, 2005)

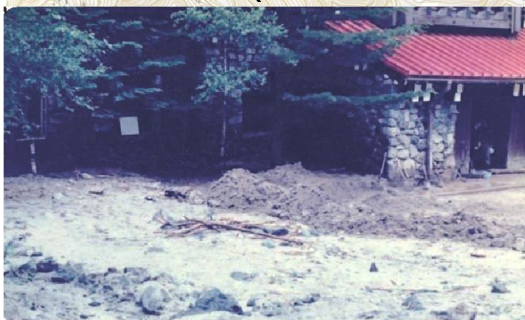
写真 2.47 上高地帝国ホテルへの  
土砂流入, 昭和 50 年  
(松本砂防事務所, 2024a)

昭和50年（1975）7月には梅雨前線の影響により、八右衛門沢、白沢等で土石流が発生しました。また、県道上高地公園線等が不通となり1500人が孤立、ホテル・旅館の一部では床上浸水が発生しました。

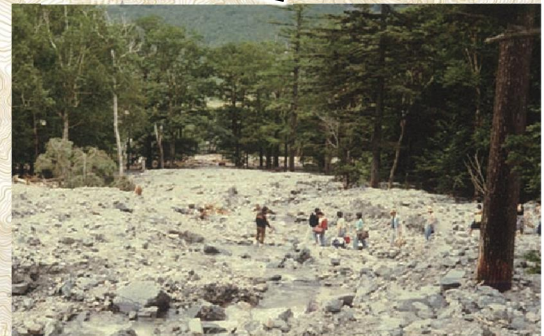
写真 2.48 中千丈沢の土石流, 昭和 54 年  
(松本砂防事務所, 2024a)

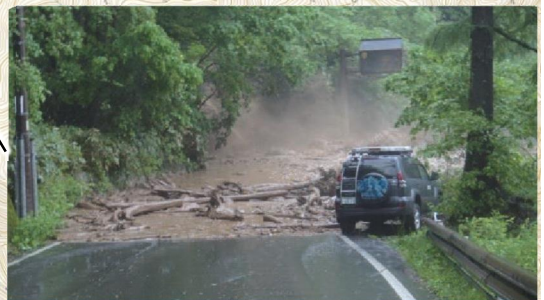
写真 2.49 産屋沢の土石流, 平成 23 年  
(松本砂防事務所, 2024a)

しかし、平成23年（2011）に産屋沢で土石流が発生、また、近年においても局所的大雨により土石流が発生し、県道上高地公園線への危険性が高まる事態が生じていることもあり、引き続き対策を進めています（神野・古山，2011）。

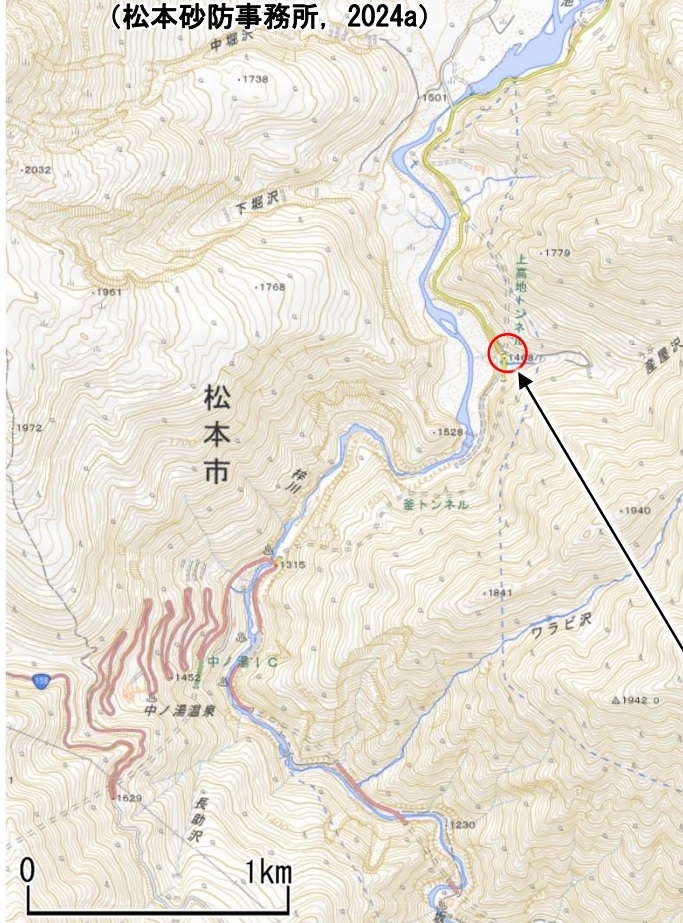
図 2.24 上高地の代表的な被害発生位置 (地理院地図「標準地図」に加筆)
