### 3.3 寛文四年（1664）の女鳥羽川氾濫と大村地区の移転

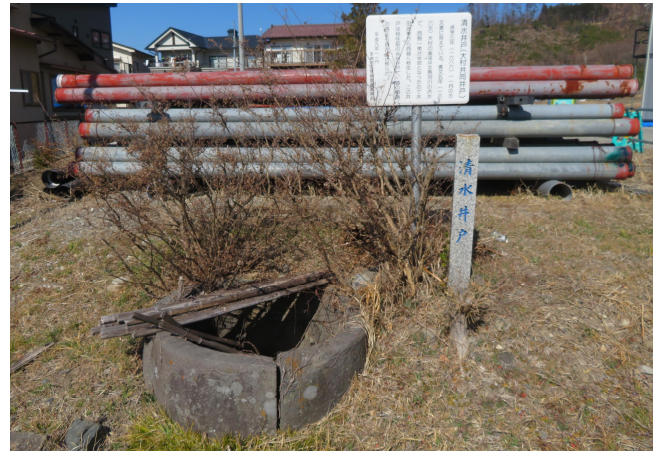
写真 3.1 旧本郷村大村地区の清水井戸  
2025 年撮影

表 3.1 と図 3.5 に示したように寛文四年八月（1664.9）に女鳥羽川左岸の大村で大洪水がありました（図 3.5 の③地区）。水汲村の金井堰の通水が不能となり、浅間塔の入沢の水を利用したようです。大村の西部一帯が大洪水で流出しました。この地区には、写真 3.1 に示した清水井戸（大村共同井戸）があります。

「貞享三年十一月（1686.12）の古文書によれば、寛文五年（1665）大村の集落は（前年の）大洪水で、西側一帯が荒地となったので、水田地帯から西側に移転した。この井戸は移住前の共同井戸で、道の南側の田より現在地に移した。
