## 3.5 明治29年（1896）松本市街地・上浅間温泉の土砂災害

### ○松本市街地の土砂災害

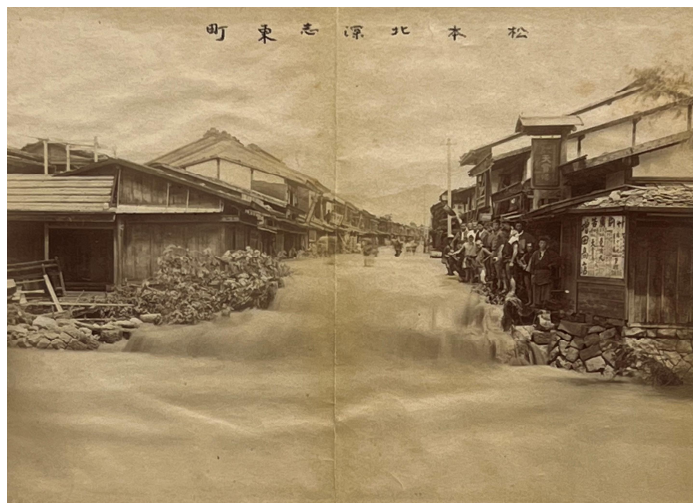
写真3.7 明治29年災害の被災状況写真  
松本町北深志東町（松本市立博物館蔵）

また、片端の堀より堀伝いに北馬場・西堀・今町を浸襲しました。この有様のため、人家は大抵床上浸水し、惨状は目も当てられない有様でした（写真3.7）。この時、大門沢川も氾濫しました。

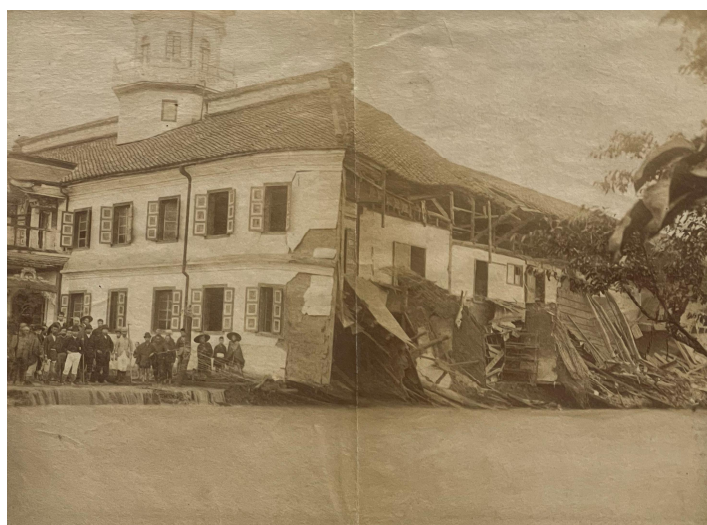
写真3.8 明治29年災害の被災状況写真  
開智学校の破損状況（松本市立博物館蔵）

女鳥羽川の氾濫と相前後して、薄川が筑摩神社付近の左右両岸で決壊し、左岸側の洪水は筑摩神社とその周辺の集落を襲い、西方田圃を伝って新家町を襲いました。右岸側の洪水は埋橋・源池を襲い、中町の横町辺にて女鳥羽川に合流しました。他方は長澤川と合流して本町五丁目を襲い、川南の街路を浸し、本町・中町を流れて女鳥羽川に合流しました。洪水流によって、開智学校（松本市中央1丁目）の門と校舎の一部は大破しました（写真3.8）。

明治 25 年（1892）のシカゴ万国博覧会に校舎の写真（写真 3.10）が出品されるなど、当時から日本を代表する学校建築として評価を受けてきました。その後、校舎は女鳥羽川などの氾濫で、何度も被害を受けています。特に写真 3.8 に示したように、明治 29 年（1896）の水害では、激甚な被害を受けました。これらの被害を受けたものの、すぐに修復され、児童や教員は地域の人達に大切に守られ続けました。

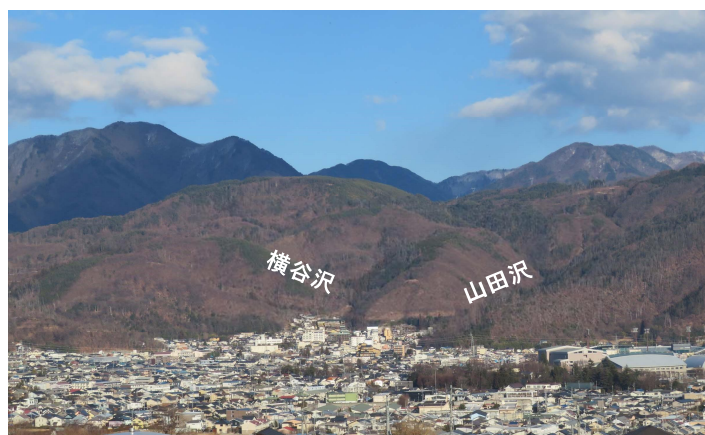
写真 3.9 現在の山田沢、横谷沢，2024 年撮影

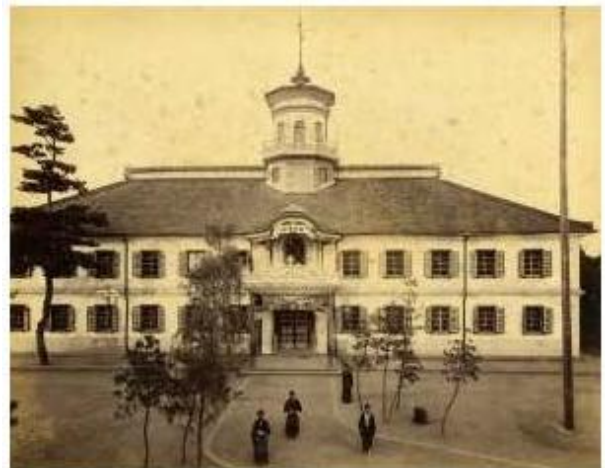
写真 3.10 擬洋風校舎竣工当時の開智学校  
国宝旧開智学校校舎蔵

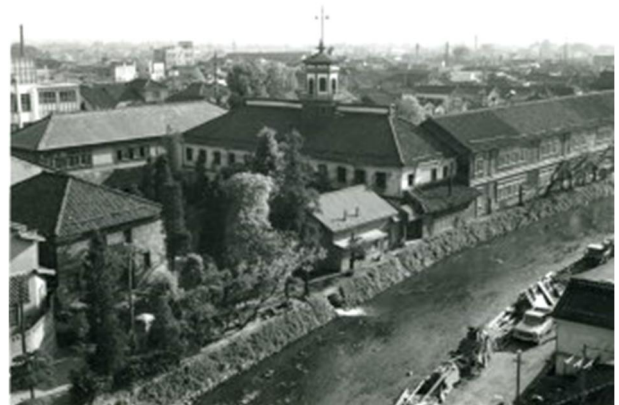
写真 3.11 女鳥羽川沿いにあった開智学校  
国宝旧開智学校校舎蔵

長い間、松本の学びを支え市民に愛されてきた校舎ですが、昭和 34 年（1959）8 月 14 日の台風による水害を受けました。この水害をきっかけに校舎の保護のため、新校舎を建設して文化財指定を受けた校舎を移築復元することが決まりました。写真 3.11 に示したように、校舎は竣工からずっと市街地の中央を流れる女鳥羽川のほとりにありましたが、河川の拡幅工事のため、昭和 38 年（1963）1 月から翌年 8 月にかけて、現在地（松本市開智 2 丁目）に移築されました。

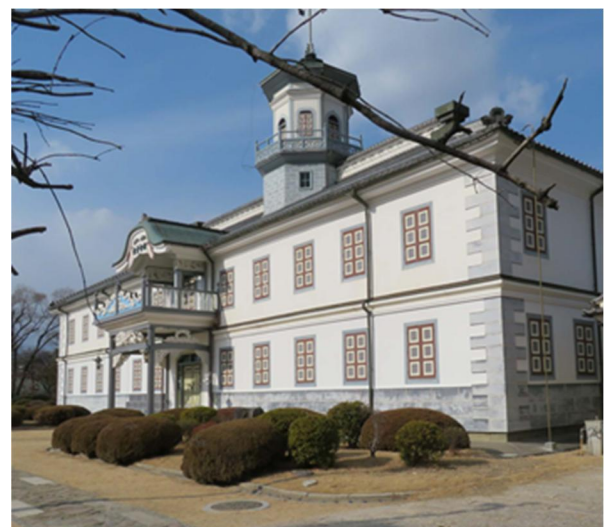
写真 3.12 移築された開智学校、2025 年撮影  
（写真 3.8 と同じ方向から撮影）
