## 3.7 昭和34年（1959）の松本市街地の水害

昭和34年（1959）の水害については、松本市（1997）の『松本市史』、第二巻歴史編Ⅳ 現代、第4章、第六節の水害（p.661-667）を参考にしました。図3.10に昭和34年（1959）の土砂洪水災害による被災地区の地名と洪水の流下方向を示しました。

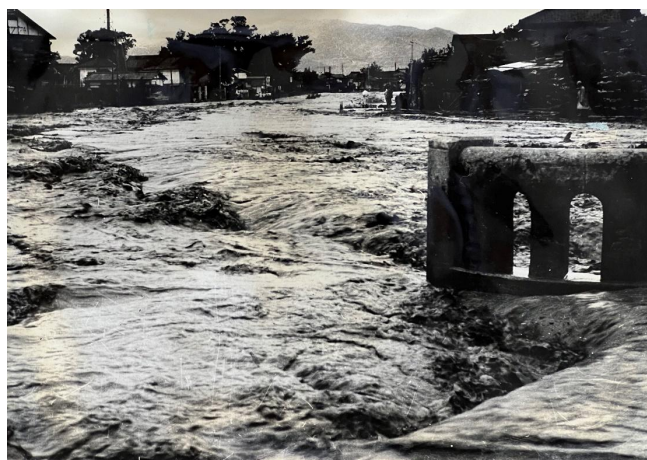
写真 3.18 清水橋付近  
(松本市立博物館蔵)

台風7号の傷跡もいえない同年9月26日、今度は台風15号（伊勢湾台風）が襲来しました。松本市ではサイレンによる暴風雨警報をおこない、各河川の台風7号時の被害箇所を重点的に警戒にあたりました。女鳥羽川では清水橋付近で消防団約50人が派遣され、沿岸の住民約200人も蛇籠運びに協力して、水防作業を続け、決壊を防ぎました。しかし、田畑には大きな被害が出て、降旗市長の要請で、再び国の災害救助法が適用されました。

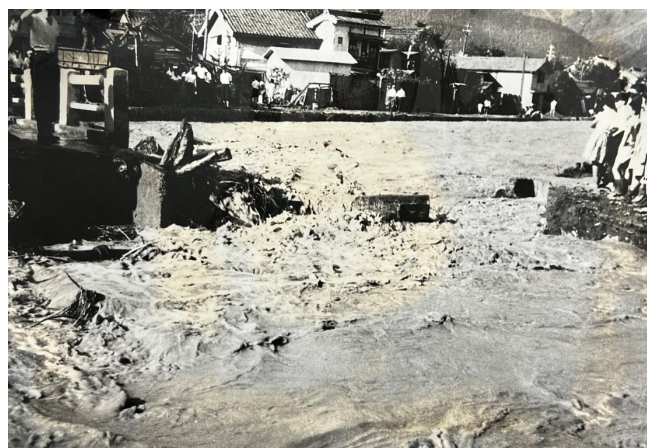
写真 3.20 鍛冶橋付近  
(松本市立博物館蔵)

昭和34年（1959）8月14日の早朝、台風7号が長野県下を通過して、各地に戦後最大の洪水をもたらしました。松本市では13日から14日の降水量が134mmを観測し、女鳥羽川が増水して老朽化した念来寺橋が激流に流され、すぐ下の鍛冶橋に引っかかって、激流を塞ぎ止めて洪水を氾濫させました。左岸は日ノ出町・中町・大橋通り・本町・伊勢町などの商店街、右岸は鍛冶町・東町・<sup>なわて</sup>縄手・<sup>あげつちまち</sup>上土町・<sup>ろつくまち</sup>緑町一帯、六九町・今町方面で、商家や民家約4000戸の床上・床下に浸水し、市街地は泥海と化しました。また、薄川は入山辺の<sup>まやどこう</sup>厩所、奈良井川は島内の<sup>ひらせ</sup>平瀬で堤防が決壊しました。これらの氾濫により、死者2人、農作物の被害約9800ha、被害総額9億8000万円にのぼりました。

氾濫の原因は、上流から流れ出した土砂の異常な堆積と、女鳥羽川にかかる橋の橋脚が水の流れを妨げたものと判断されました。河川の浚渫と堤防の強化、橋脚のない橋への改良工費などが急速に実施されました。降旗市長は「禍を転じて福となす」とし、この言葉を染めぬいた手拭いを竣工記念として、全戸に配布しました。
