| 4.3 昭和44年（1969）の高瀬川災害<br>（位置 No.⑳） | |

## ◎ 高瀬川災害

## ◎ 被害状況

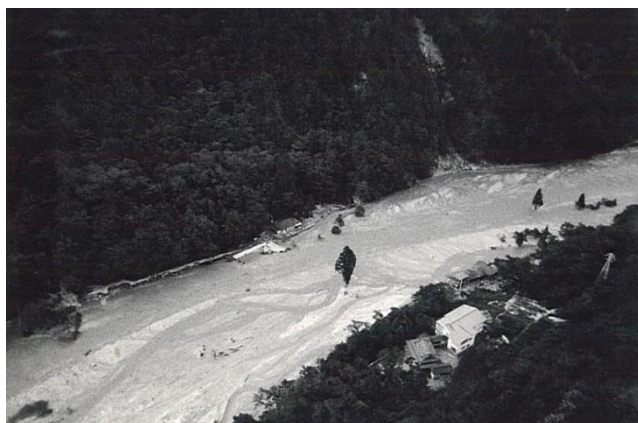
写真 4.16 葛温泉付近  
（松本砂防工事事務所，1969）

また、下流の葛温泉では旅館の建物 3 棟が流失、付近は土石流で埋め尽くされました（写真 4. 14～4. 18）。

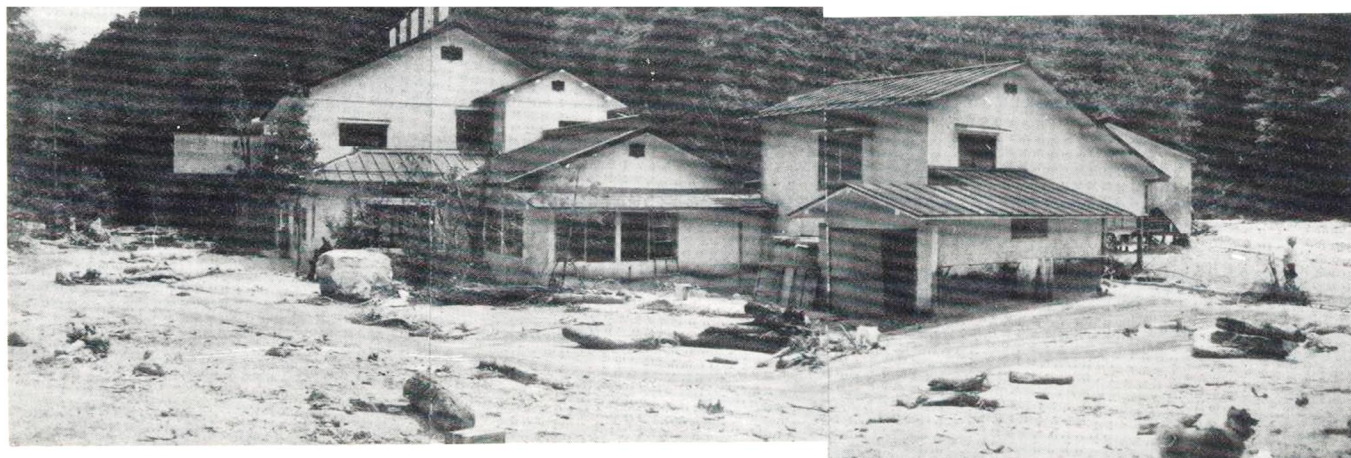
写真 4.18 濁流に見舞われた葛温泉仙人閣  
（松本砂防工事事務所，1971）
