土砂災害から地域を守る緑の砂防

# 葛葉山腹工の整備促進

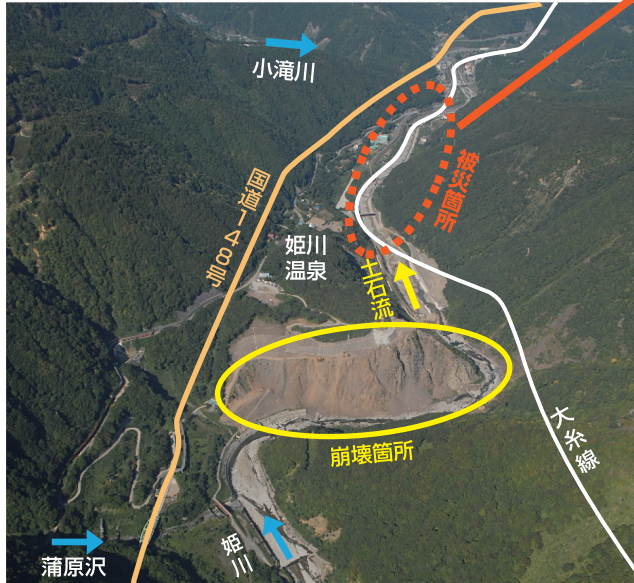
葛葉地区全景

長野県と新潟県の境に位置する姫川本川の葛葉地区は、平成7年7月11日から12日の梅雨前線豪雨による増水で、葛葉峠左岸山腹斜面の直下が渓岸浸食を受け、約12万m<sup>3</sup>もの土砂が流出しました。

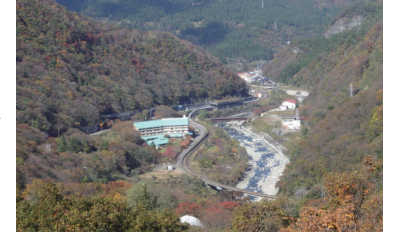
被災直後 平成7年7月13日

この流出土砂が一因となり、葛葉地区下流部においては河床が最大10m上昇し、堤防上の越水・土砂氾濫を招き、姫川温泉や国道148号、JR大糸線に甚大な被害を及ぼしました。将来の災害防止のためには、河岸を保護し、法面崩壊を抑制する護岸工や山腹工等により渓岸と河床の安定を図ることが急務となっています。

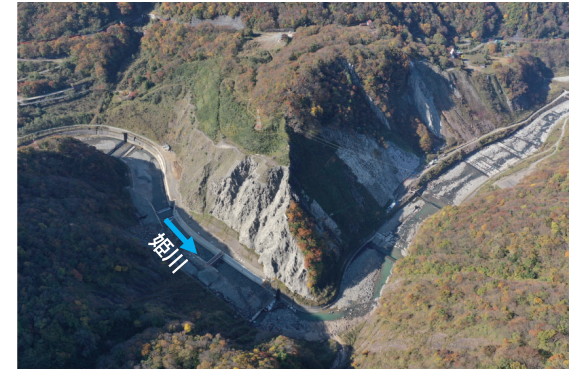
現在 令和3年11月

現在、葛葉山腹工は工事完了し、下流部の山腹工および対岸の崩落斜面の整備を行っています。
