■八右衛門沢第2号堆積工

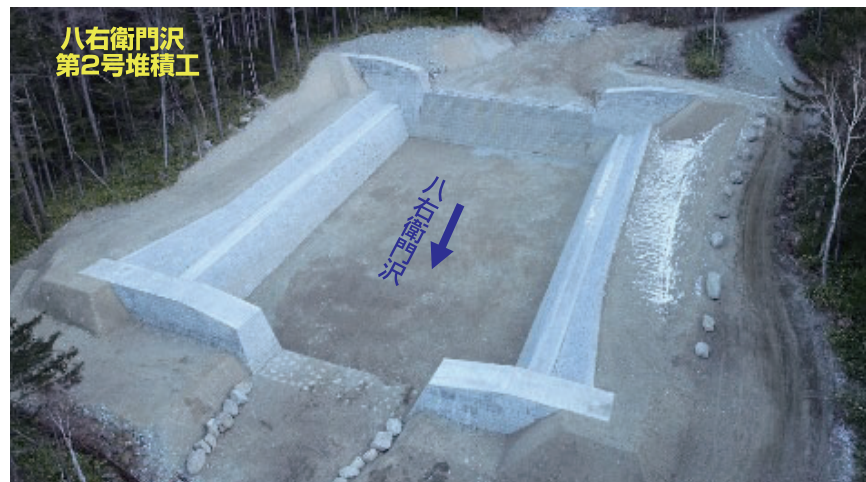
八右衛門沢第2号堆積工全景

このため昭和62年より土石流対策として砂防施設の整備を行ってきました。これまでに、A型スリット、床固工(導流堤)、底面スクリーンなどの施設を組み合わせることで土石流対策を実施してきました。さらに土砂捕捉工として、床固工と土砂堆積エリアを組み合わせた“堆積工”により約3,600m³の土砂を捕捉することが可能となりました。令和元年の完成直後、8月29日の豪雨により発生した土石流は捕捉され、上高地及び岐阜県高山市と松本市街地をつなぐ重要な路線である県道上高地公園線の被災を防止しました。

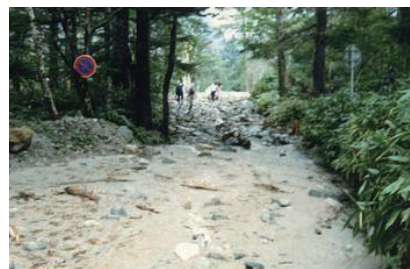
豪雨により県道が土石流によって寸断され、観光客が孤立。(昭和54年)

信濃川上流の梓川にある上高地は、槍・穂高連峰を中心とした山々に囲まれ、山深く開けた梓川の峡谷からなる、我が国屈指の山岳景勝地であります。周囲の山々の地質は、浸食や風化作用から土砂流出が激しく、ひとたび豪雨になれば、支川から多くの土砂が流出し、道路が寸断され観光客が孤立する事態が度々発生しています。なかでも霞沢岳を源にする八右衛門沢は昭和54年の豪雨では土石流により県道が寸断され、流出土砂が集団施設地区(ホテル)まで到達する被害が発生し、観光客が孤立する事態となりました。

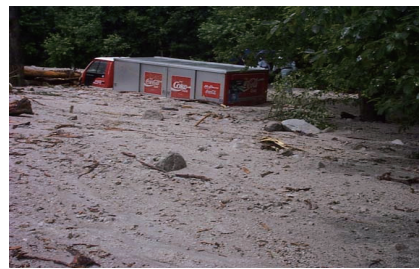
土石流により取り残された車両が埋没した。(平成14年7月)

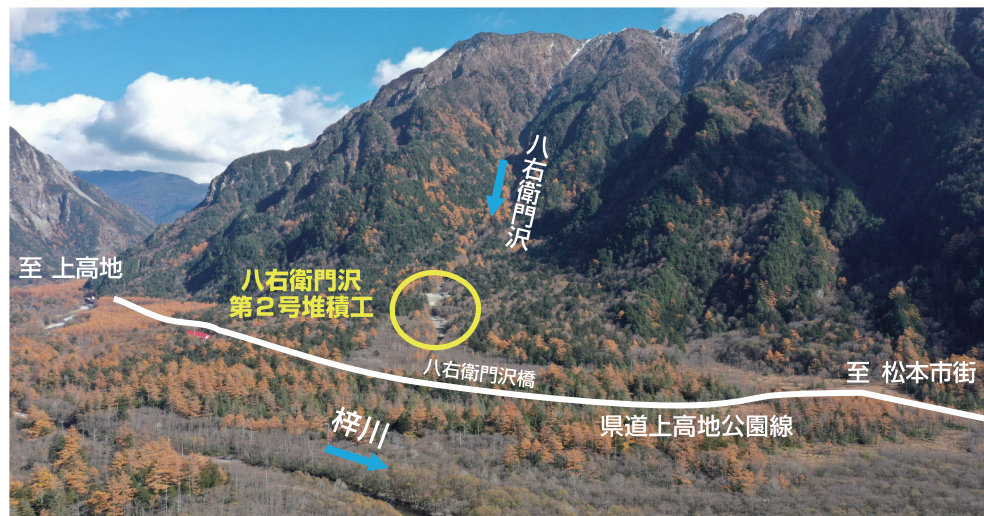
八右衛門沢第2号堆積工と県道上高地公園線

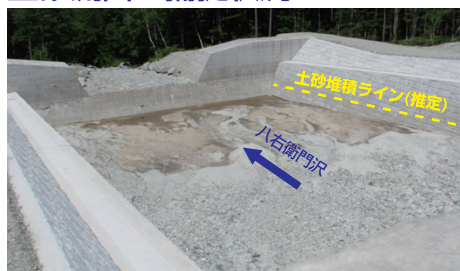
土石流流出の捕捉状況

被災前 令和元年8月9日

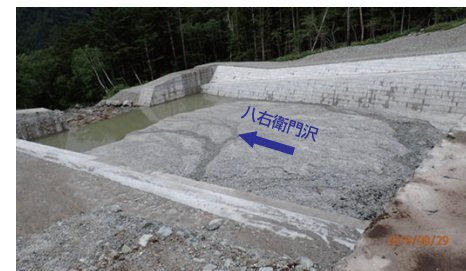
被災後 令和元年8月29日

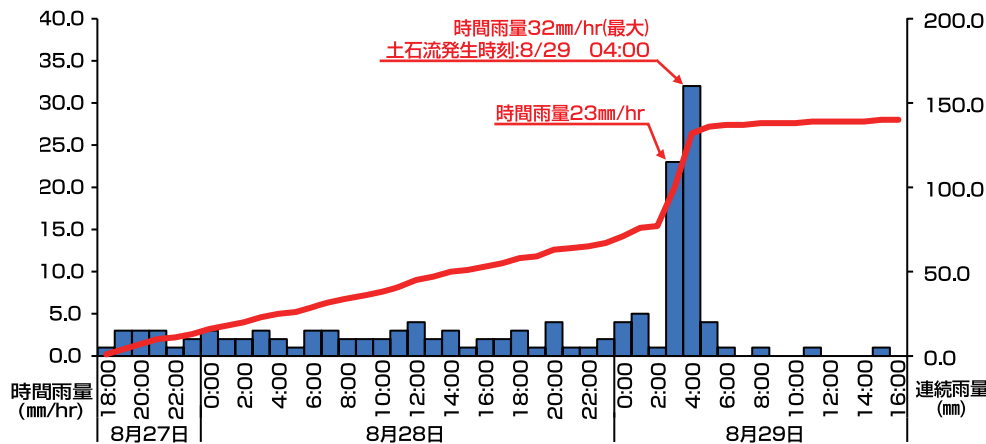
雨量状況と土石流の関係 (八右衛門沢雨量観測所 令和元年8月27日~29日)
