## 白馬岳開山祭の前に

### 「白馬大雪溪の崩落現場」の視察を実施しました

～「H17年」及び「H18年」に発生した崩落箇所周辺の視察～

現地へり視察後の北澤秋司先生（信州大学名誉教授）のコメント

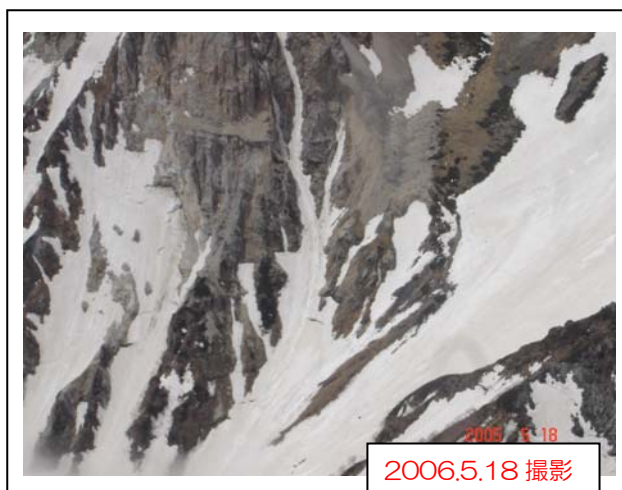
◎ 平成 18 年 5 月 18 日の状況

縦の亀裂が目立つ崩落現場

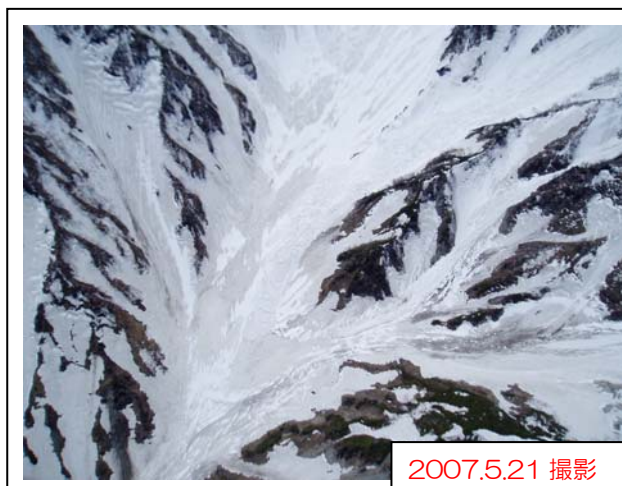
◎ 平成 19 年 5 月 21 日の状況

H17年8月に崩落した斜面は、現在のところ安定状態を保っているように見え、拡大してはいない。凍結・融解に伴う崩壊は発生していない。また、他の斜面の崩壊も見あたらない。昨年コメントしたように、大規模な崩壊は頻繁には発生しないと考えられるものの、再度の崩壊の拡大や新たな崩壊を予知することは非常に困難である。

一方、崩落した土砂は雪渓の上にあり、今冬の積雪により、その全てが外観できる状態にない。積雪の下にあることから、これから夏にかけて融雪が進み、土砂が露呈したのちに、再度現地を確認する必要がある。

昨年と比べ積雪がやや多いものの、土砂流出状況の大きな変化は無いものと考えられる。

崩落して雪渓上に堆積した土砂が融雪により露呈しない限り、これによる影響は無いものと考えられるため、当面、雪上の歩行は従来どおりで良いのではないかと考えられる。

登山者への安全対策については、融雪が進み、崩落土砂が露呈したのちに、土砂流出の注意喚起を行う必要がある。登山関係者からこれを行うこととしてはどうか。崩落土砂の再移動に伴う対策については融雪後検討が必要になってくるものとする。
