(第3号) 松本砂防・梓川だより

平成24年5月31日

【八右衛門底面水抜きスクリーン下部工事】 YR

【大野砂防堰堤補強他工事】 NK

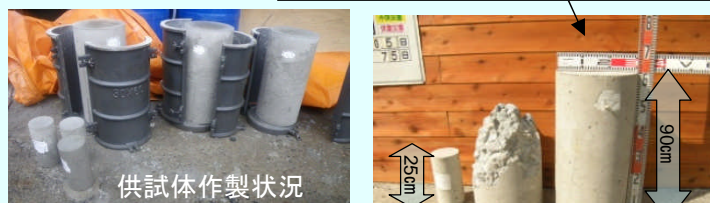
フルミックス供試体Φ300×600mm

供試体作製状況

一般的な供試体
Φ125×250mm

本工事で使用する生コンクリートの配合は18-5-80BBで、一般的にコンクリートの強度を測る圧縮強度試験の際には80mmの骨材を除いたΦ125×250mmの供試体を使用しますが今回は実際の状態と同じΦ300×600mmの供試体を作製し、試験を行うことにより双方の強度を比較・検証して設計の強度が確実に保たれるように管理しています。

試験結果は下表のとおり同等の強度が得られることがわかりました。

圧縮強度(N/mm ²)	供試体形状	供試体1	供試体2	供試体3	平均
供試体(フルミックス)	Φ300×600	22.2	21.6	22.5	22.1
供試体(通常)	Φ125×250	21.3	22	19.9	21.1
