# 姫川出張所だより Vol.2

～ The Report From HAKUBA ～

## 工事現場紹介

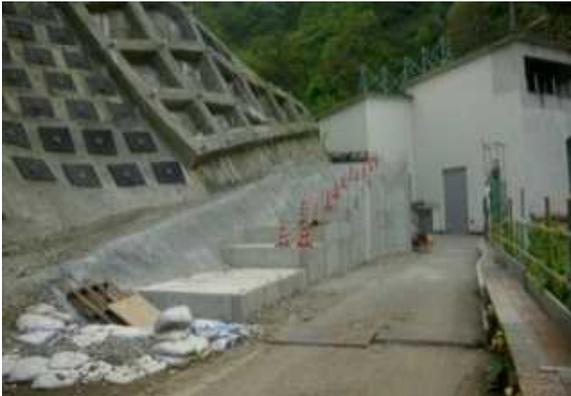
④狭隘な現場。コンクリートパネルで壁を立て込み、パネル裏にエアミルクを充填し、垂直に工事用道路を立ち上げていきます。通常の盛土では不可能な工事です。

注)エアミルクとは、通常の流動性が高いモルタルコンクリートに薬品等で微細な気泡を発生させ、モルタルコンクリートの軽量化を図る新技術です。道路の盛土に使用する土砂に混入することで、基礎地盤への荷重と軽減と、盛土の硬質化により、地すべり・地盤沈下等による道路への被災リスクを低減します。

本工事は、砂防堰堤に行くまでの道のりを施工する工事で、パネルを組み合わせるエアミルクを充填する“軽量盛土”が見所です。また、ダイナミックな景色とおいしい空気、大所川を眺めながらの休憩は究極の癒しです。

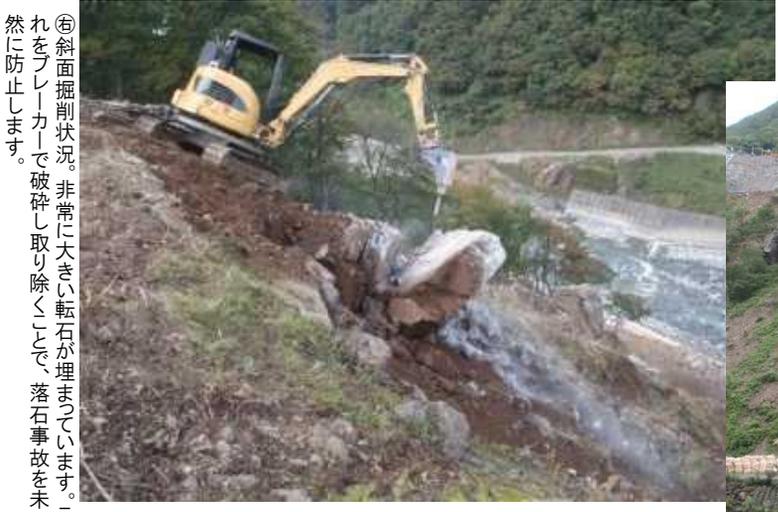
⑧斜面掘削状況。非常に大きい転石が埋まっています。これをブレイカーで破碎し取り除くことで、落石事故を未然に防止します。

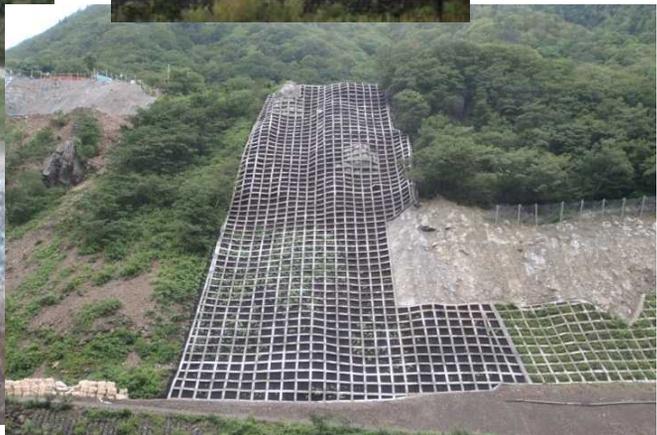
⑨法面工完了。向かって左側の斜面と比べ、安全感がありません。

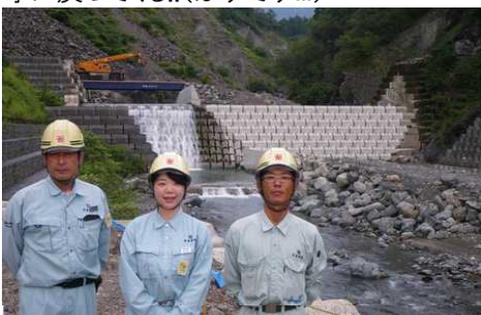
当現場はブロック積堰堤の経年による摩耗損傷部を撤去し、新規製作したブロックにて復旧を行う工事で、流量の多い大所川にコンクリート仮締切を設置して施工しています。

④現場状況。中央部のコンクリート締切で流水のすべてを手前側に切り回すことで、奥のコンクリートブロックを積み上げることができます。  
⑤今年入社した担当技術者による測量管理。

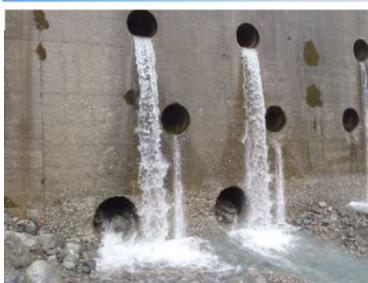
④既設堰堤の水抜き暗渠(直径約1.35m)からとめどなく出続ける流水を、コンクリート板で塞ぎ、塩ビ管(直径0.3m)で締切の外へ流します。これで作業スペースが確保できます。

今回の工事は既設堰堤への腹付けコンクリートによる補強が主な工種となります。出来ている物に補強を施すだけなので一見簡単な感じがするかも知れませんが、写真の様に全ての既設堰堤前面の水抜き暗渠から出水がありこれらを上手く処理していかないと作業が出来ません、ある意味新規の堰堤を構築するより難しいかも・・・。

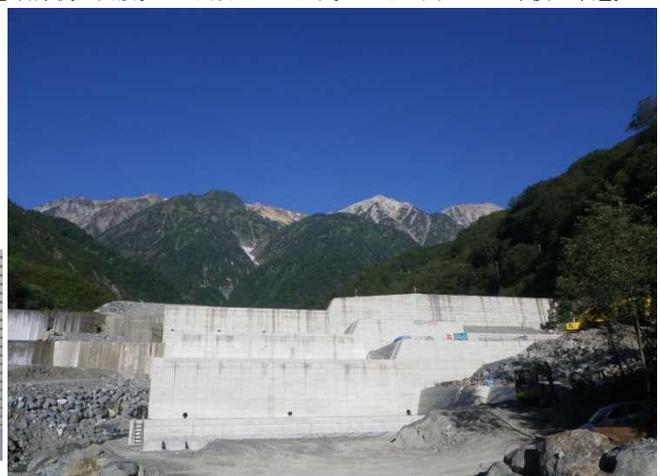
④白馬三山をバックにそびえ立つ南股上流砂防堰堤(左岸側施工部)

○本工事の見どころ!!  
本堤総延長(右岸から左岸までの延長)194m、水通し幅(流水が流れる切り欠き部分の幅)70mでこら辺ではかなり大規模な堰堤です。  
今年で第5期目の工事となりますが、ようやく左岸半分の改築が完了します。

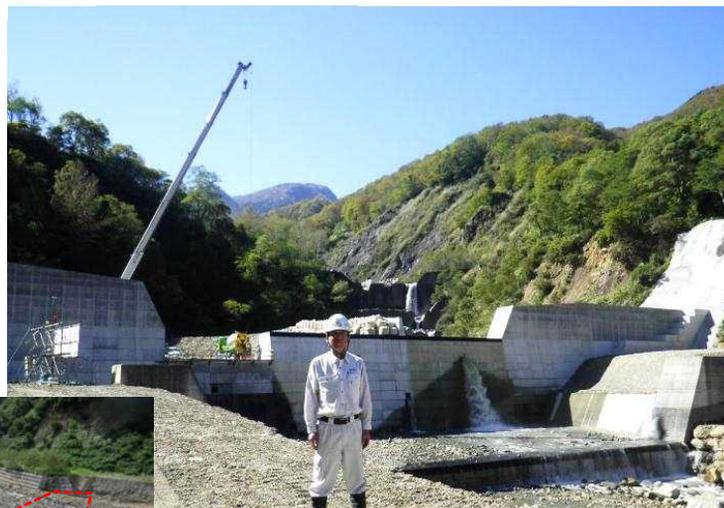
②平成24年8月17日、18:30より時間32mmの降雨で土石流が発生。左側が土石流発生前、右側が発生後翌日の写真です。堰堤最底面の施工を実施していましたが、土砂で埋没しました。まさに自然の驚異です。

当現場は、姫川支流である浦川の金山沢、唐松沢合流部より約1キロ下流に新たにコンクリート堰堤を設置する工事です。この浦川は、土石流が多く発生する河川だと地元で受け継がれています。当現場も2期目の工事中に被災しました。幸い当日の作業終了後に発生したため人的被害はありませんでしたが、工事の手戻りなども発生し自然の厳しさを痛感しました。それでも工事関係者の協力のもと、本年をもって完成する事ができそうです。工種を問わず全員で協力し合い、ひとつの工事を完成させていく過程がこの仕事の醍醐味であると思います。あと少しですが無事故・無災害での完成目指してがんばります。
