7月豪雨により浸水した箇所に対して応急対策工事を実施しました -上高地(梓川)-

北陸地方整備局
松本砂防事務所

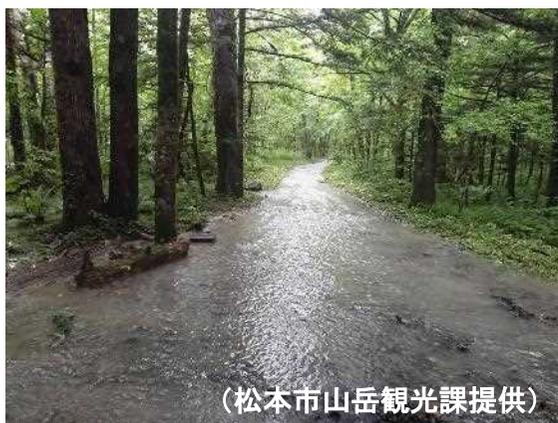
浸水した左岸歩道(登山道)(撮影:7月13日)

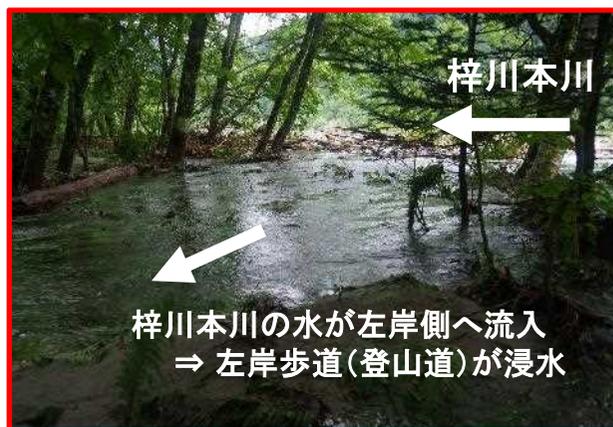
梓川本川の水が流入(撮影:7月17日)

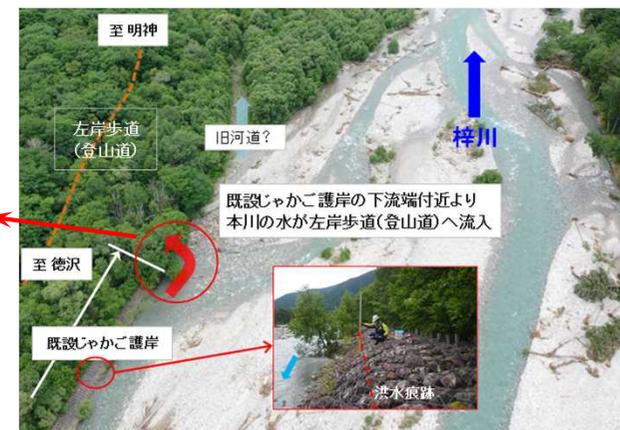
本川水流入箇所の状況(撮影:7月13日)

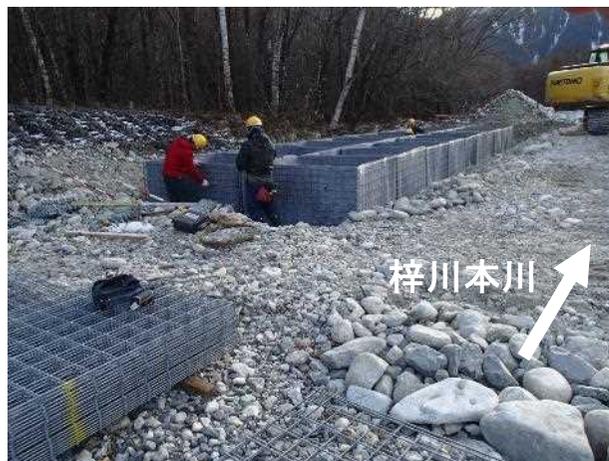
ふとんかご護岸を施工中の状況

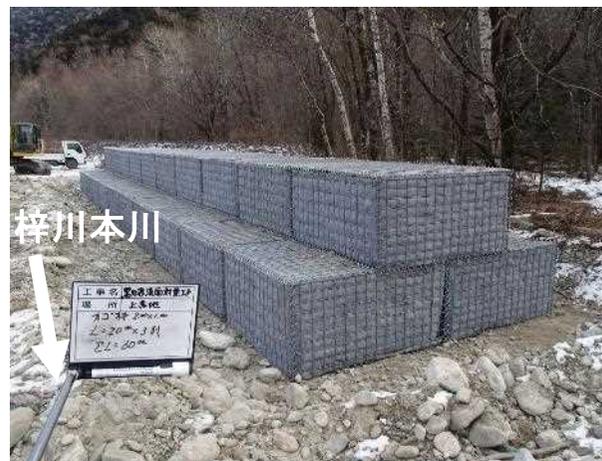
ふとんかご護岸本体の完成
(仮設工のため周辺樹木の伐採を行わないように設置)

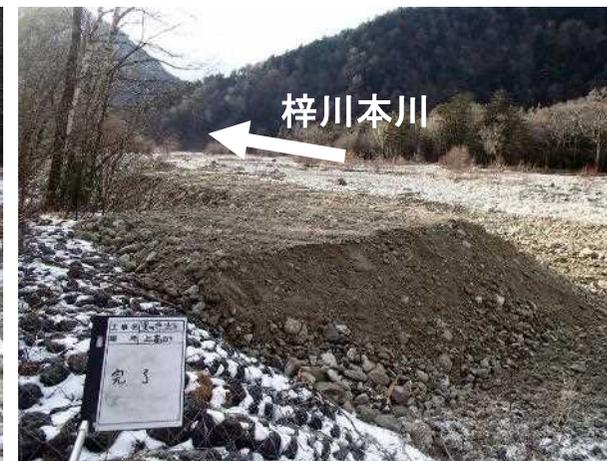
既設護岸との開口部を塞ぎ、修景を施して完成
