令和2年7月豪雨により堆積した土砂の撤去を開始しました。 -上高地(梓川)-

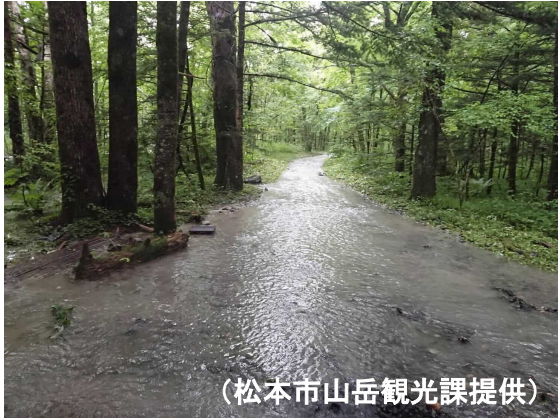
令和2年7月豪雨では梓川が増水し、明神地区と徳沢地区をつなぐ左岸歩道の一部が浸水しました。支川からの土砂流下と本川河床上昇が原因のひとつと考えられます。次の出水期に向けて4月27日の開山までの間、徳沢地区で堆積した河道内の土砂の掘削と搬出を行います。

浸水した左岸歩道(登山道) (撮影:7月13日)

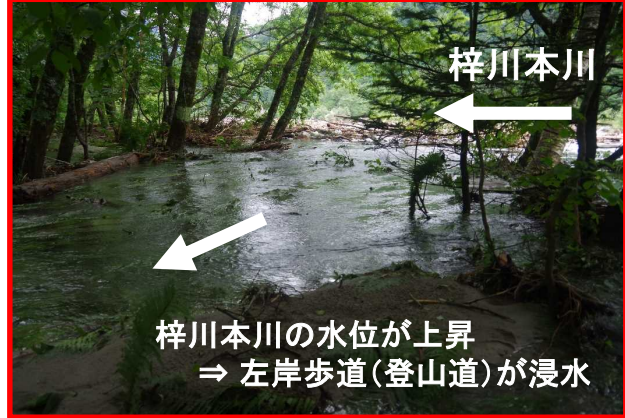
梓川本川
梓川本川の水位が上昇
⇒ 左岸歩道(登山道)が浸水

梓川本川の水が流入(撮影:7月17日)

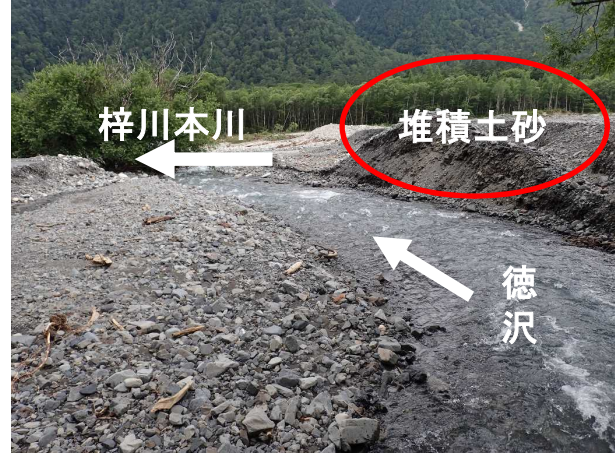
梓川本川
堆積土砂
徳沢

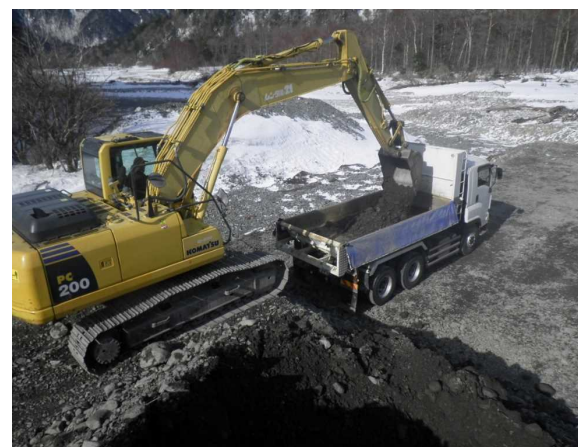
堆積土砂の掘削・積込みの状況①

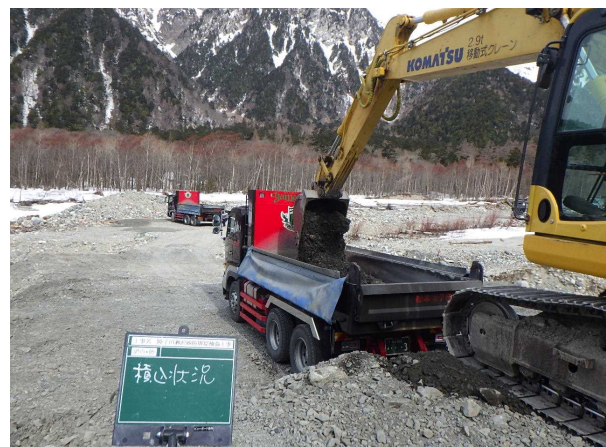
堆積土砂の掘削・積込みの状況②

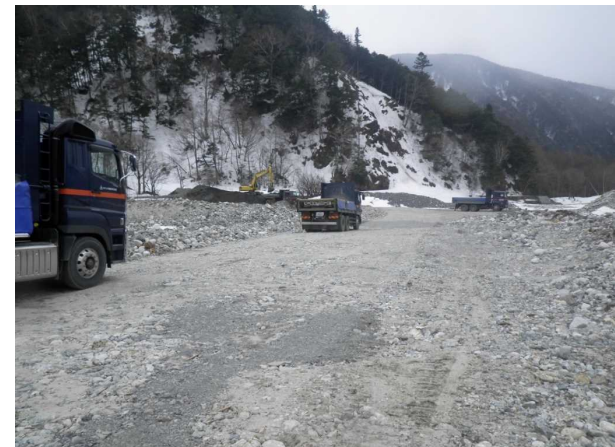
堆積土砂の運搬・搬出の状況
