令和2年7月豪雨により堆積した土砂の撤去を行いました。 -上高地（梓川）-

北陸地方整備局  
松本砂防事務所

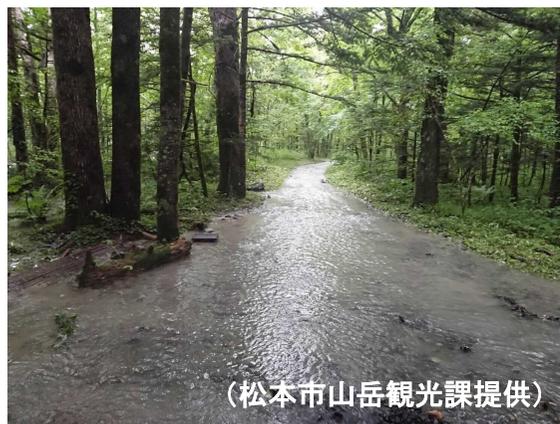
(松本市山岳観光課提供)

浸水した左岸歩道(登山道) (撮影:R2年7月13日)

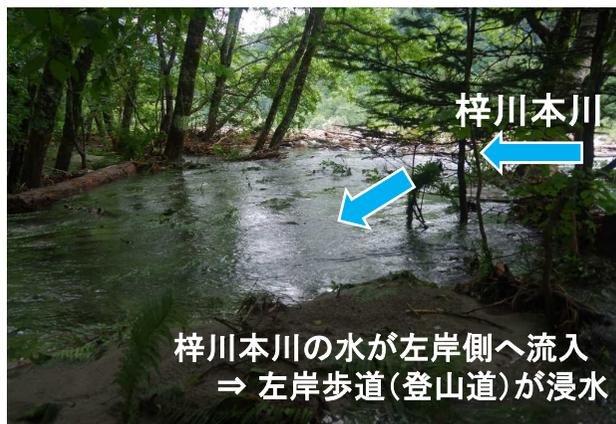
梓川本川の水が左岸側へ流入  
⇒ 左岸歩道(登山道)が浸水

梓川本川の水が流入 (撮影:R2年7月17日)

令和2年7月豪雨では梓川が増水し、明神地区と徳沢地区をつなぐ左岸歩道の一部が浸水しました。支川からの土砂流下と本川河床上昇が原因のひとつと考えられます。今年の出水期に向けて上高地開山祭前の4月26日まで、上高地の徳沢地区で堆積した河道内の土砂の掘削と搬出を行いました。

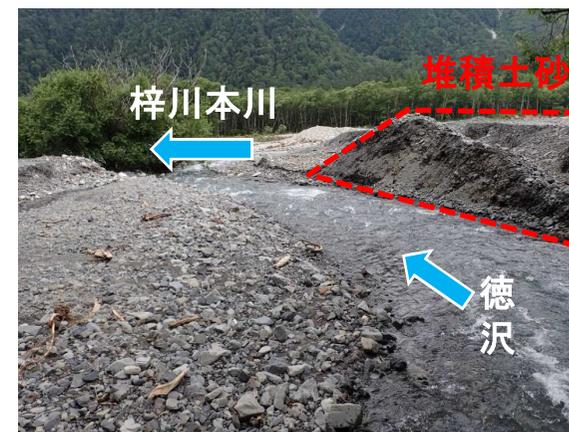
堆積土砂撤去前の状況

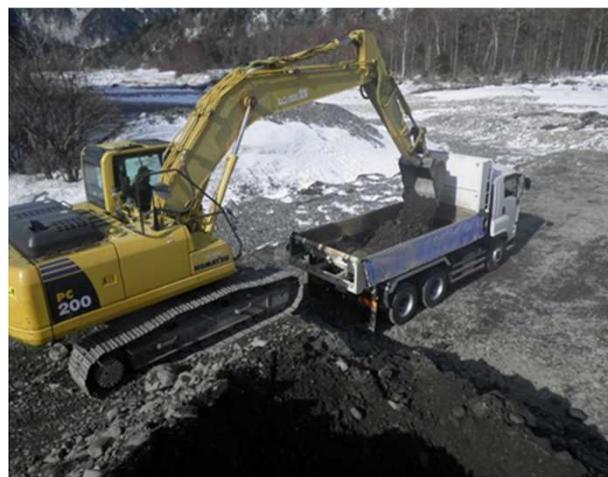
堆積土砂の掘削・積込みの状況  
(撮影:R3年4月2日)

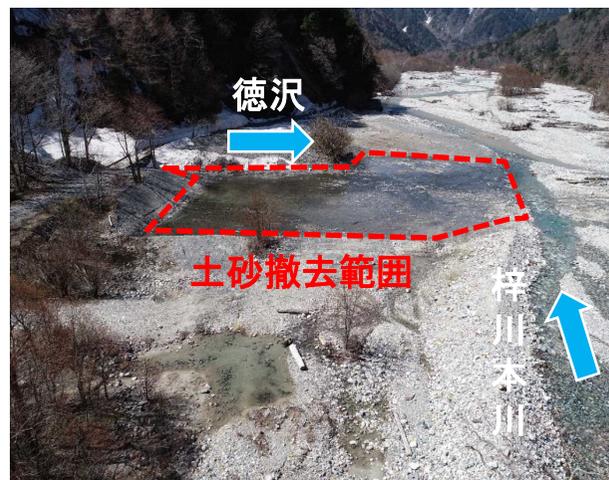
堆積土砂の掘削・撤去完了の状況  
(撮影:R3年4月26日)

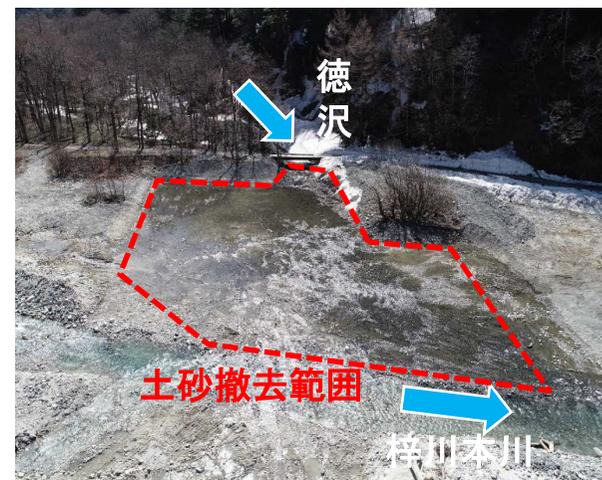
堆積土砂の掘削・撤去完了の状況  
(撮影:R3年4月26日)
