北陸地方整備局 松本砂防事務所 記者発表
----------------------------

件 名 松本市奈川追平地先で発生した土砂災害状況について  ～ 応急復旧作業開始をしました～
--

1級河川梓川の右支川奈川(松本市奈川追平地先)のソグラ沢合流点の対岸において、9月4日 9:20頃 当事務所の巡視において土砂崩落が発生し河道に崩落土砂が堆積しているのを発見しました。

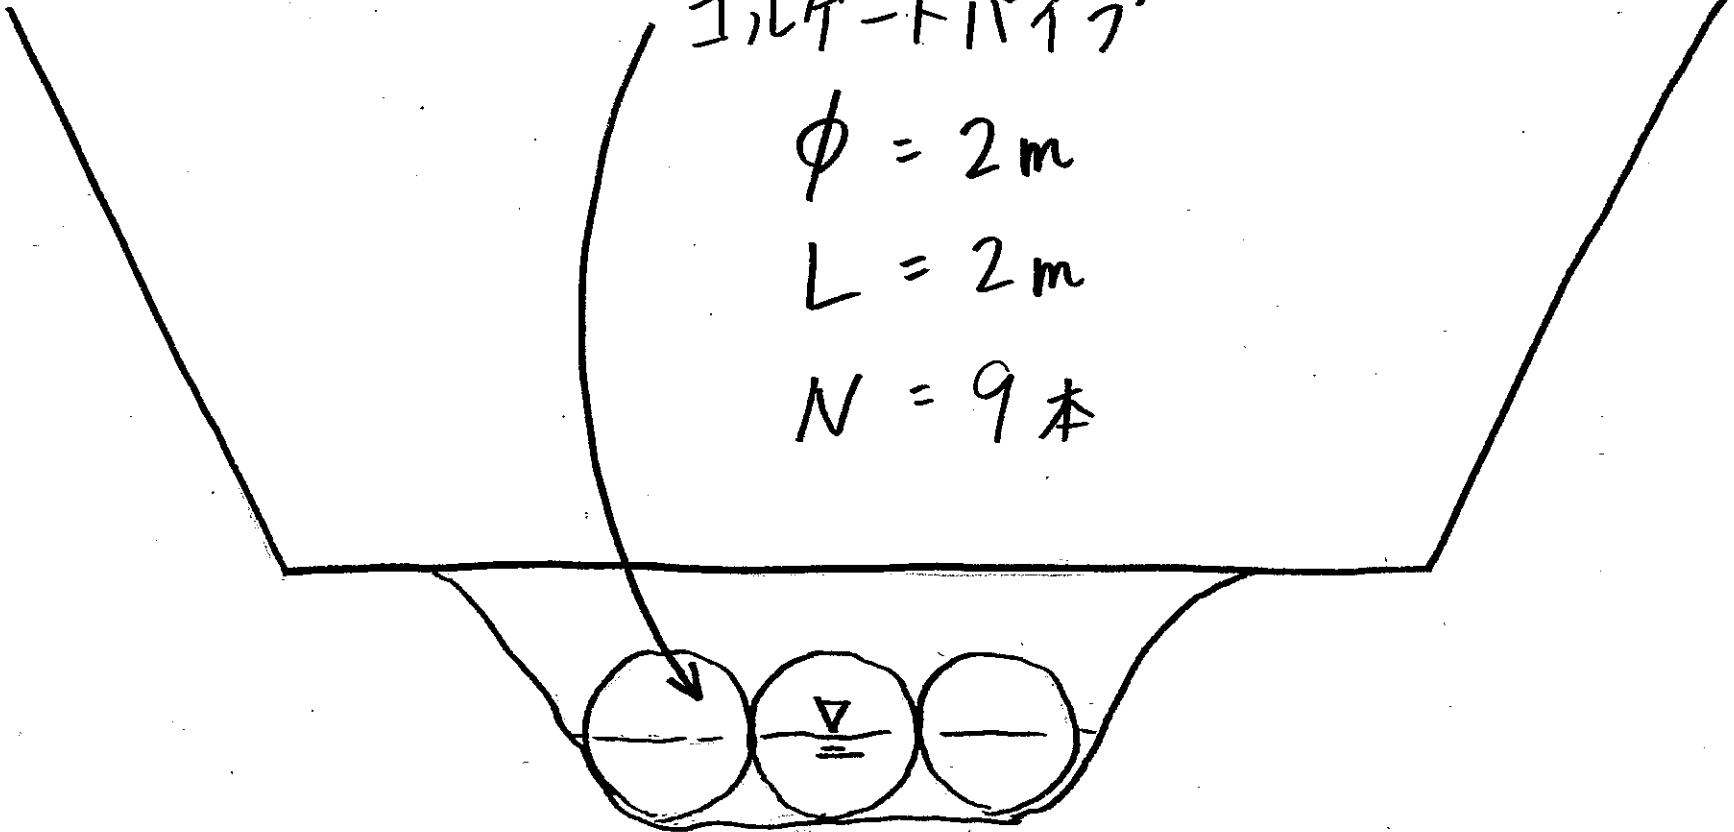
①B

コルゲートパイプ

$$\phi = 2m$$

$$L = 2m$$

$$N = 9本$$

作業員13名、バックホウ1.4m<sup>3</sup> 4台、ダンプトラック10t 6台にて、現場内進入路施工(坂路盛土800m<sup>3</sup>、コルゲートパイプ9本)及び土砂搬出(5,000m<sup>3</sup>)を11時40分に開始しました。作業終了予定は、4日12時予定です。
