「小滝川の白濁について山間部をヘリ調査」

～白濁の発生源の崩壊地と大規模な土砂災害になる可能性がないことを確認～

小滝川上流ヘリコプター調査(令和元年6月13日実施)

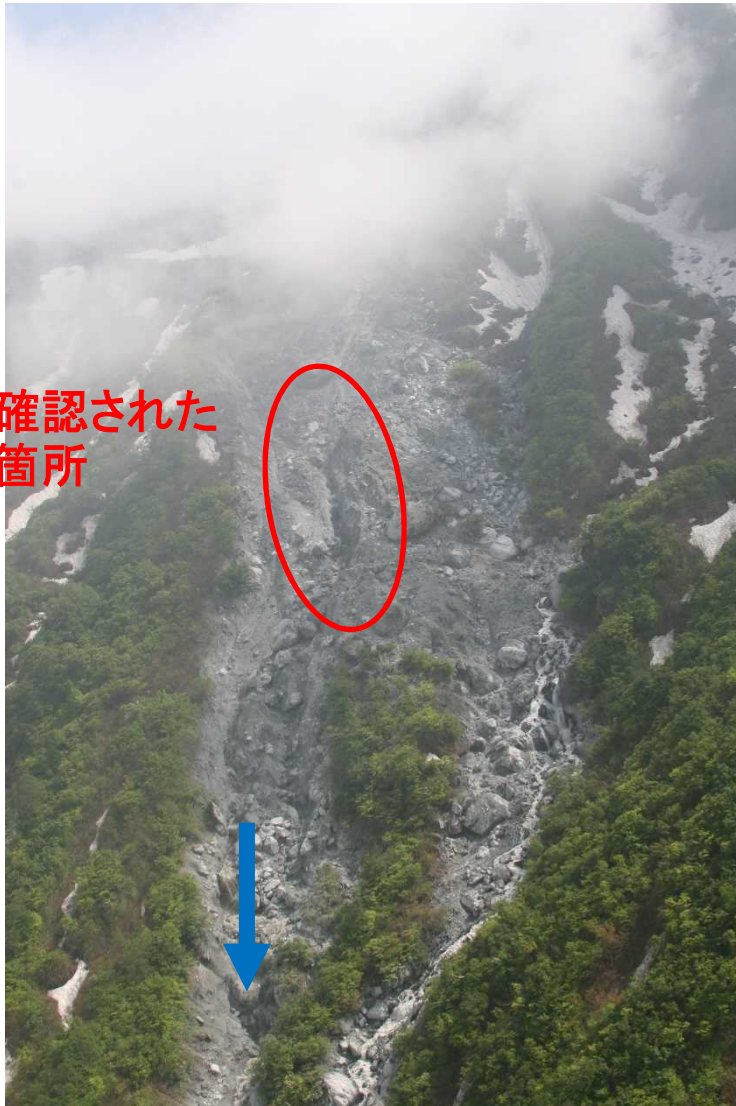
写真-1 東俣沢源頭部(崩壊地の状況)

ヘリコプターによる調査の結果、小滝川東俣沢源頭部付近で新たな崩壊が認められたものの、大規模な土砂災害になる危険性は少ないことが分かりました。また、白濁については崩壊地からの流水が原因であることが分かりました。なお、6月11日から6月13日未明に掛けては、近隣の雨量観測所では、ほとんど雨は観測されていませんでした。

- 小滝川上流東俣沢源頭部で斜面崩壊の跡が認められた。
- 崩壊地を境に流水が白濁。
- 崩壊地下流の砂防施設は全て損傷はない。
- 河道閉塞は認められない。

今回確認された
崩壊箇所

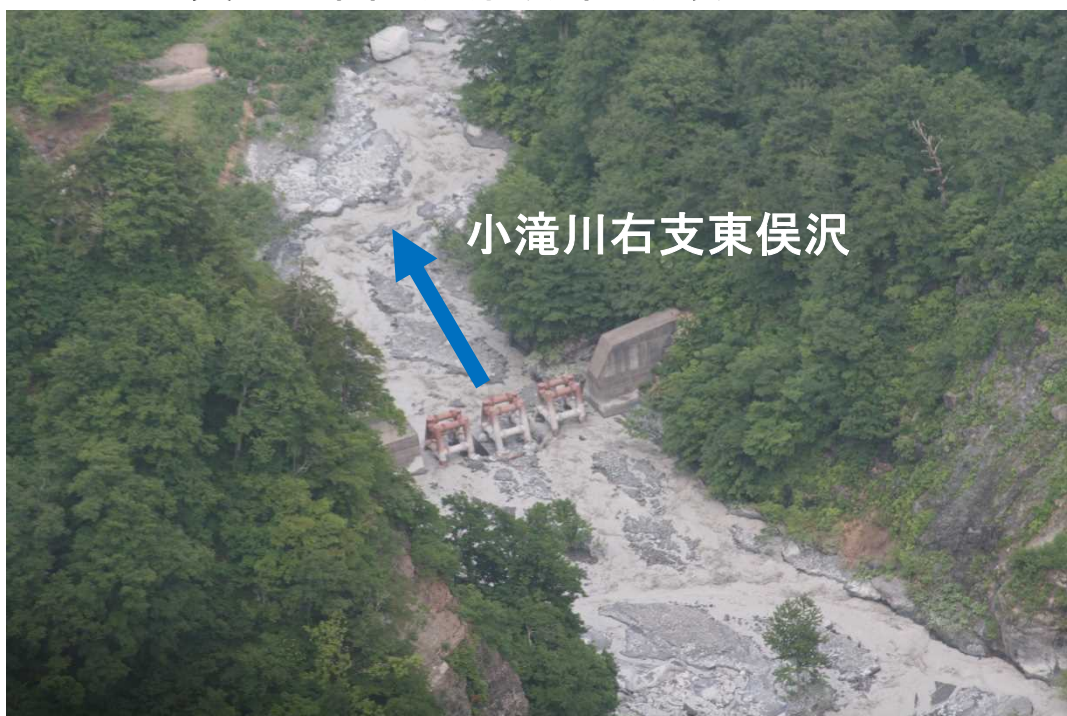
写真-2 東俣第3号砂防堰堤

小滝川右支東俣沢
