1. 事故データに基づく選定箇所

■対策実施済み箇所の効果評価事例【No. 41 吉田東町～若生町交差点】

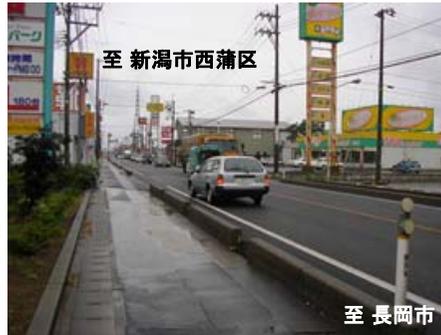
- 沿道の商業施設などへ出入する車両も多く、前方車両の減速・停止に後続車に対応できず追突事故が発生

選定時事故データ(H17～H20)
 ・死傷事故件数 **2.00**件/年
 ・死傷事故率 **220.3**件/億台km

沿道出入時などに追突事故の危険

⇒**ドットライン・注意喚起路面標示設置**

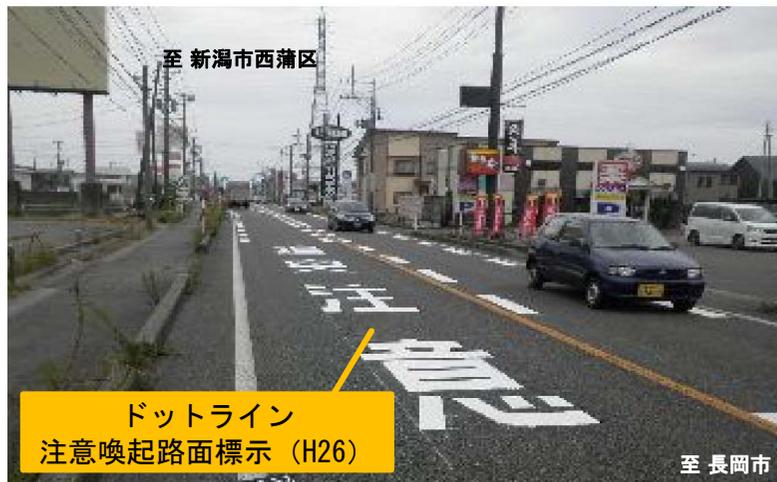
ドットライン
 注意喚起路面標示 (H26)

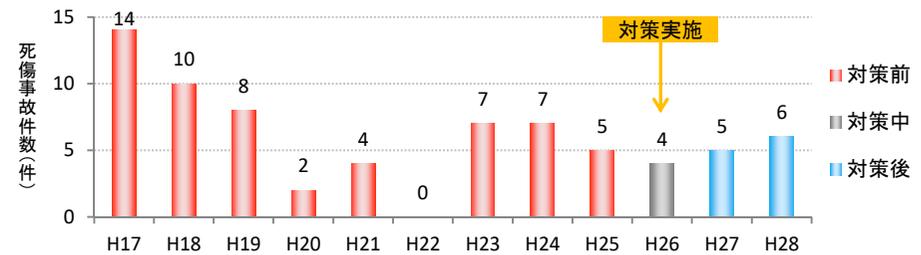
◆ 対策前後の事故件数

- 対策実施後、死傷事故は減少。
 (対策前8.50件/年→対策後5.50件/年 **35%減少**)
- 対策後の事故データは「事故データに基づく選定条件」に非該当。
- 卓越していた追突事故は減少。

対策前平均
8.50件/年

対策後平均
5.50件/年

- 卓越していた追突事故をはじめ、区間全体の死傷事故件数が減少し、「事故データに基づく選定条件」にも該当しない ⇒**対策完了**

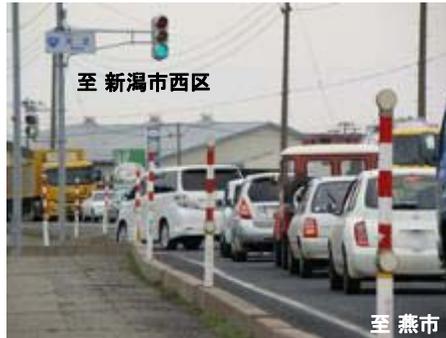
- 見通しの良い長い直線区間で速度が高く、速度超過や漫然運転により、交差点で減速・停止する前方車両に、後続車が対応できず追突事故が発生 ⇒ **ドットライン・注意喚起路面標示設置**

選定時事故データ(H17~H20)
 ・死傷事故件数 **3.50**件/年
 ・死傷事故率 **199.0**件/億台km

交差点手前での追突事故が発生

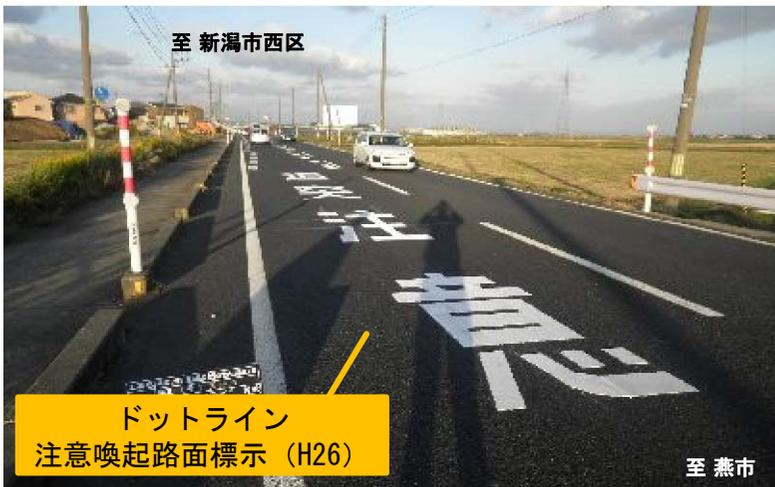
ドットライン
 注意喚起路面標示 (H26)

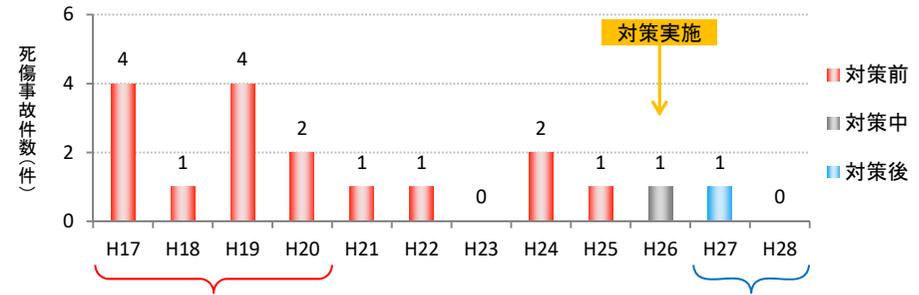
◆ 対策前後の事故件数

- ・対策実施後、死傷事故は減少。
 (対策前2.75件/年→対策後0.50件/年 **82%減少**)
- ・対策後の事故データは「事故データに基づく選定条件」に非該当。
- ・卓越していた追突事故は減少。

対策前平均
2.75件/年

対策後平均
0.50件/年

- 卓越していた追突事故をはじめ、区間全体の死傷事故件数が減少し、「事故データに基づく選定条件」にも該当しない ⇒ **対策完了**

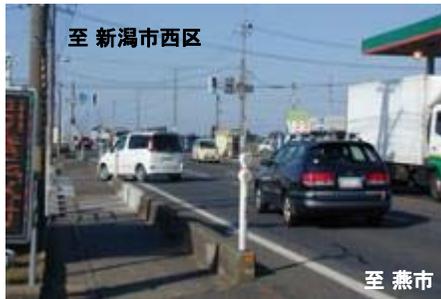
- 見通しの良い長い直線区間で速度が高く、速度超過や漫然運転により、交差点や沿道乗り入れのため減速・停止する前方車両に、後続車に対応できず追突事故が発生

選定時事故データ(H17~H20)
 ・死傷事故件数 **2.50**件/年
 ・死傷事故率 **284.3**件/億台km

交差点手前などで追突事故が発生

⇒ **ドットライン・注意喚起路面標示設置**

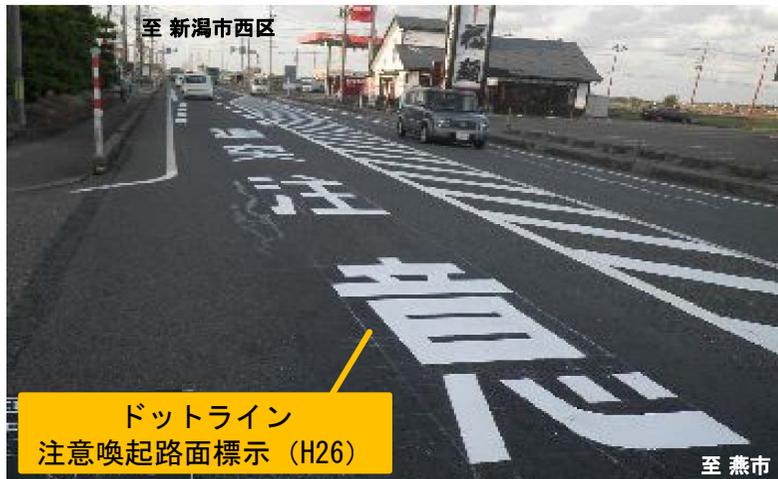
ドットライン
 注意喚起路面標示 (H26)

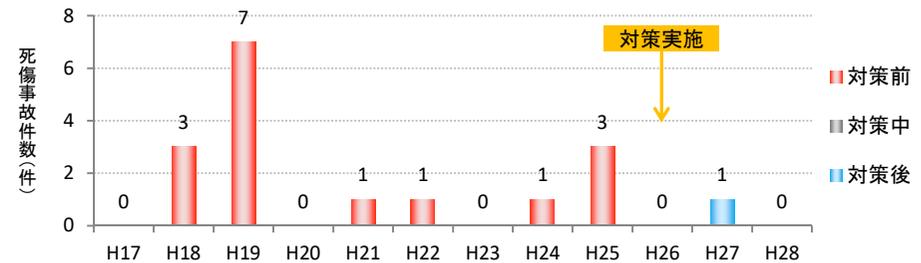
◆ 対策前後の事故件数

- ・対策実施後、死傷事故は減少。
 (対策前2.50件/年→対策後0.50件/年 **80%減少**)
- ・対策後の事故データは「事故データに基づく選定条件」に非該当。
- ・卓越していた追突事故は減少。

対策前平均
2.50件/年

対策後平均
0.50件/年

- 卓越していた追突事故をはじめ、区間全体の死傷事故件数が減少し、「事故データに基づく選定条件」にも該当しない ⇒ **対策完了**

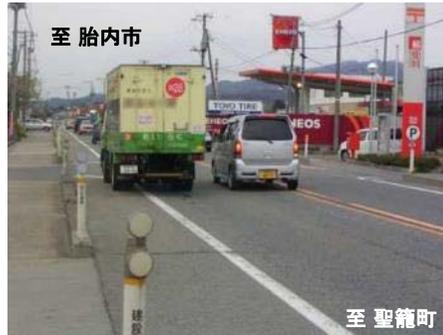
- 沿道の商業施設や交差道路などへ出入する車両も多く、前方車両の減速・停止に後続車に対応できず追突事故が発生
⇒**右折車線・中央ゼブラ帯設置**

選定時事故データ(H17～H20)
 ・死傷事故件数 **2.25**件/年
 ・死傷事故率 **118.1**件/億台km

沿道出入時などに追突事故の危険

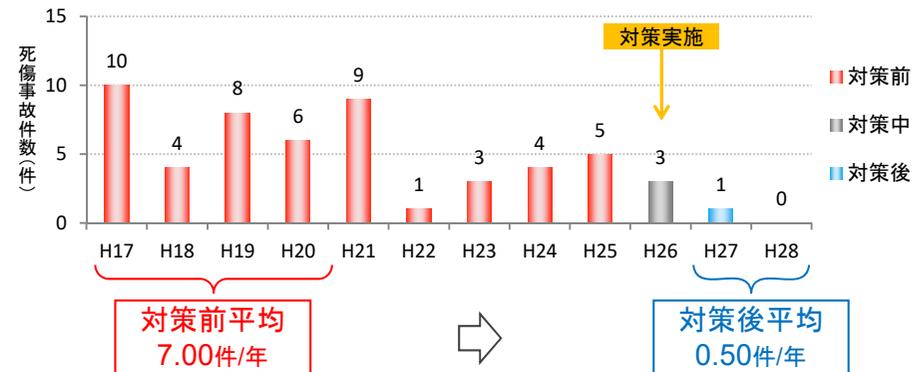
◆ 対策前後の事故件数

- 対策実施後、死傷事故は減少。
(対策前7.00件/年→対策後0.50件/年 **93%減少**)
- 対策後の事故データは「事故データに基づく選定条件」に非該当。
- 卓越していた追突事故は減少。

- 卓越していた追突事故をはじめ、区間全体の死傷事故件数が減少し、「事故データに基づく選定条件」にも該当しない ⇒**対策完了**

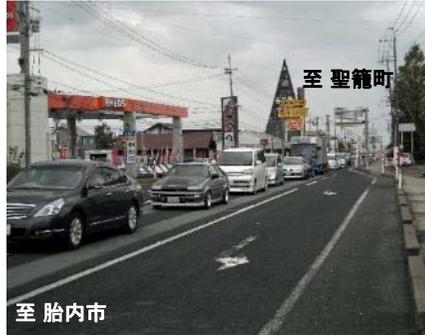
城北町交差点

- 交通量の多い交差点であり、沿道には商業施設も多く、交差点や沿道乗り入れのため減速・停止する前方車両に、後続車に対応できず追突事故が発生 ⇒ **ドットライン設置**

- ・死傷事故件数 **3.00**件/年
- ・死傷事故率 **322.9**件/億台km

交差点手前などで追突事故が発生

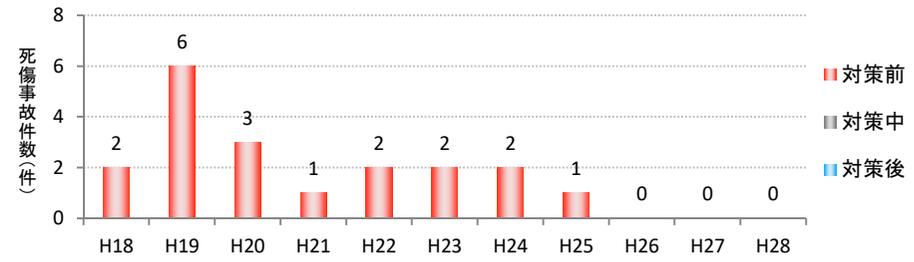
◆ 対策前後の事故件数

- ・対策実施後、死傷事故は減少。
(対策前3.00件/年→対策後0.00件/年 **100%減少**)
- ・対策後の事故データは「事故データに基づく選定条件」に非該当。
- ・卓越していた追突事故は減少。

対策前平均
3.00件/年

対策後平均
0.00件/年

- 卓越していた追突事故をはじめ、区間全体の死傷事故件数が減少し、「事故データに基づく選定条件」にも該当しない ⇒ **対策完了**

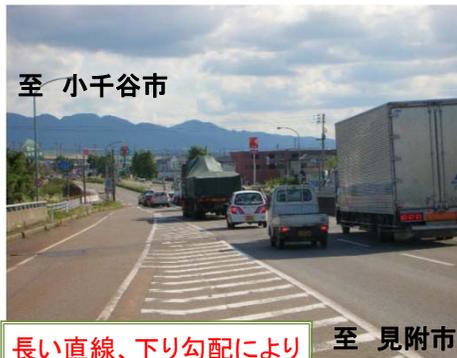
- 交差点手前の長い直線区間が速度超過を引き起こし、交差点直近の合流での急減速・停止により追突事故が発生。
- 下り線は下り勾配での速度超過により減速・急停止が発生。
⇒**ドットライン、注意喚起路面標示**

選定時事故データ(H17~H20)
 ・死傷事故件数 **2.25**件/年
 ・死傷事故率 **116.9**億台km

長い直線、下り勾配により
速度超過を誘発

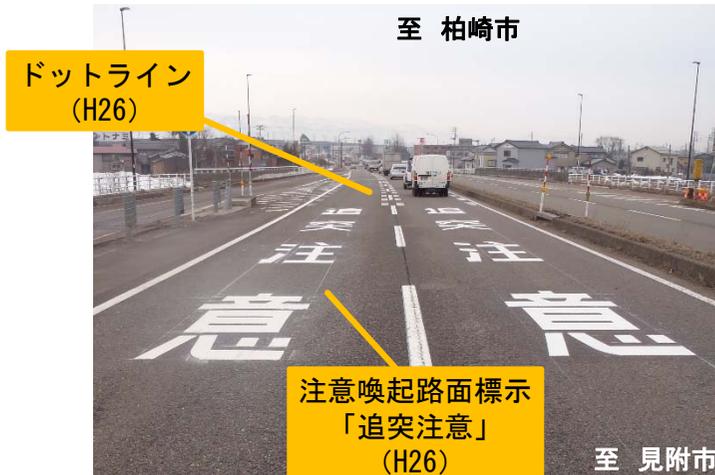
ドットライン
(H26)

注意喚起路面標示
「追突注意」
(H26)

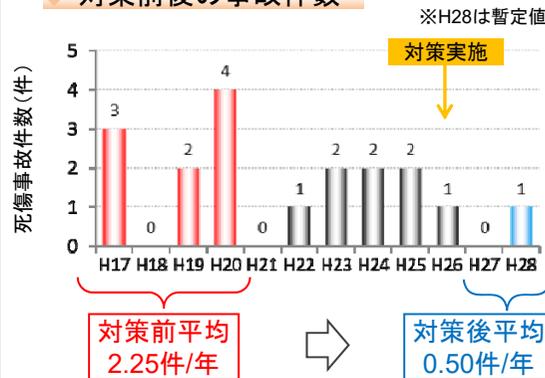
◆ 対策前後の事故件数

- ・対策実施後、死傷事故は減少。
(2.25件/年→0.50件/年 **78%減少**)
- ・対策後の事故データは「事故データに基づく選定条件」に**非該当**。
- ・卓越していた追突事故は、対策後**減少**。物損事故が対策後も**多発**。

・死傷事故は減少したが、物損事故がまだ多い状況のため、経過観察がよい。

- 卓越していた追突事故をはじめ、区間全体の死傷事故件数が減少し、「事故データに基づく選定条件」にも該当しないが、物損事故が対策後も依然として多い。⇒**経過観察**

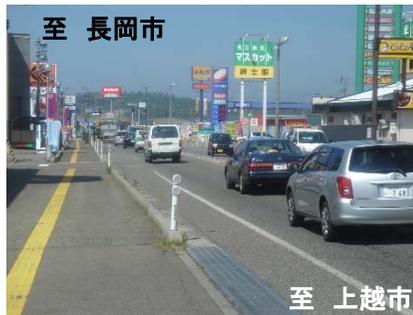
- 沿道に施設が立ち並び、出入り車両の影響により急な減速・停止が発生し、追突事故が発生。
- 特に、右折待ち車両の影響が大きい。
⇒**ドットライン、注意喚起路面標示**

選定時事故データ(H17～H20)
 ・死傷事故件数 **2.25**件/年
 ・死傷事故率 **246.5**件/億台km

沿道施設が連担し、出入車両の影響による急減速が発生

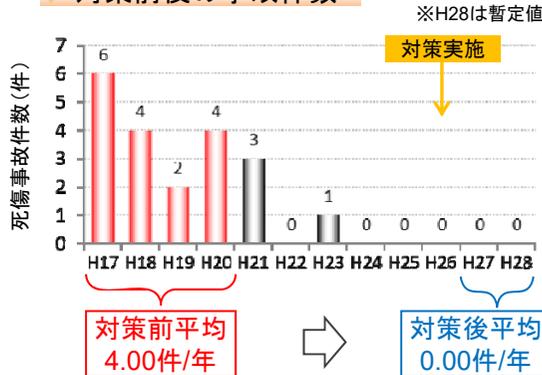
◆ 対策前後の事故件数

- ・対策実施後、死傷事故は減少。
(4.00件/年→0.00件/年 **100%減少**)
- ・対策後の事故データは「事故データに基づく選定条件」に**非該当**。
- ・卓越していた追突事故は、対策後**発生していない**。

- 卓越していた追突事故をはじめ、区間全体の死傷事故件数が減少し、「事故データに基づく選定条件」にも該当しない ⇒**対策完了**

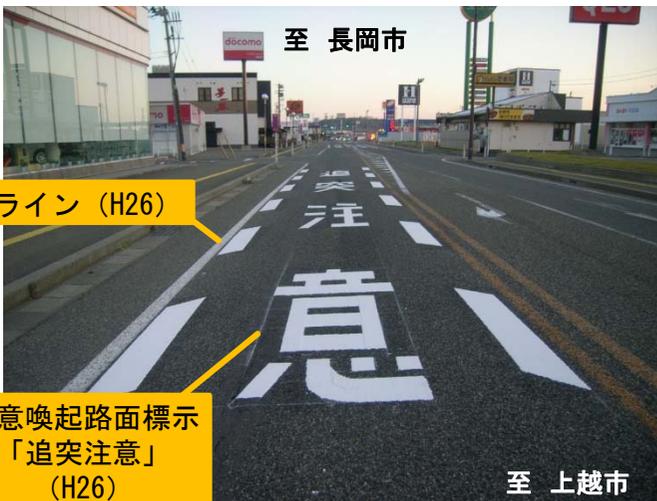
ドットライン (H26)

注意喚起路面標示
「追突注意」
(H26)

- ・ドットラインを連続で設置するのではなく、所々に設置するのは効果的な対策だったといえる。
- ・事故も減少しており、効果があったといえる。追加対策は必要ない。

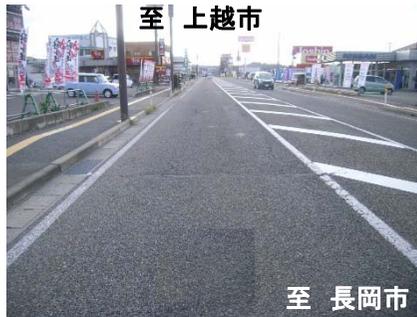
■沿道に施設が立ち並び、出入車両が関連する出会い頭事故が発生する他、出入車両の影響により急な減速・停止が発生し、追突事故が発生。 ⇒ **ドットライン、注意喚起路面標示**

選定時事故データ(H17~H20)
 ・死傷事故件数 3.25件/年
 ・死傷事故率 215.7件/億台km

沿道施設が連坦し、出入車両の影響による急減速が発生

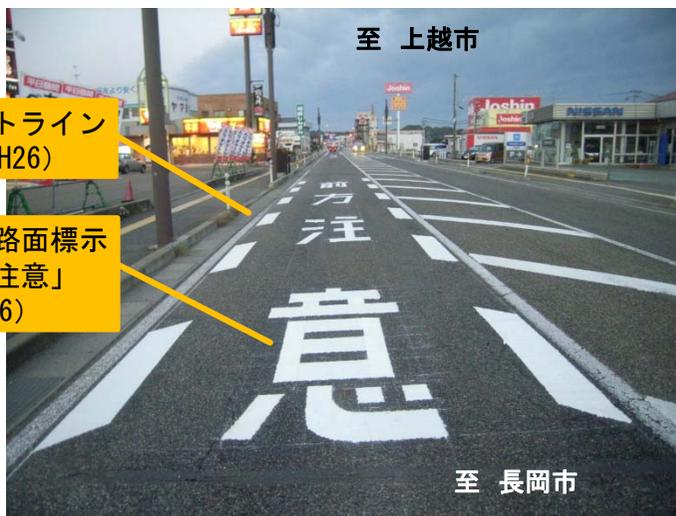
ドットライン (H26)

注意喚起路面標示「前方注意」 (H26)

・ドットラインを連続で設置するのではなく、所々に設置するのは効果的な対策だったといえる。
 ・追加対策は必要ない

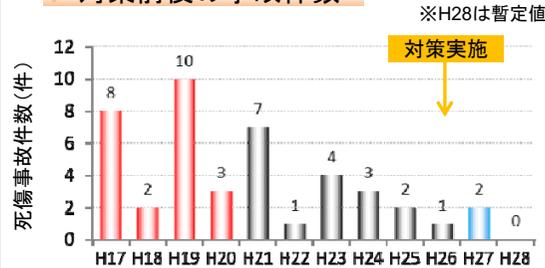
◆ 対策前後の事故件数

- ・対策実施後、死傷事故は減少。
(5.75件/年→1.00件/年 **82.6%減少**)
- ・対策後の事故データは「事故データに基づく選定条件」に**非該当**。
- ・卓越していた追突事故、沿道乗入事故は、対策後**減少**。

対策前平均
5.75件/年

対策後平均
1.00件/年

■卓越していた追突事故や沿道乗入事故をはじめ、区間全体の死傷事故件数が減少し、「事故データに基づく選定条件」にも該当しない。

⇒ **対策完了**

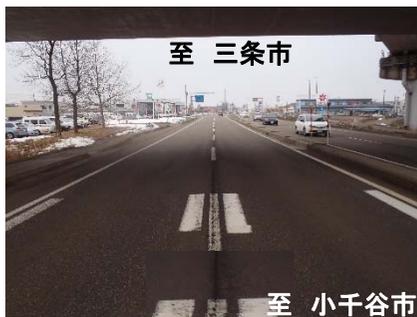
- 交差点手前の長い直線区間が速度超過・漫然運転を誘発し、追突事故が発生。
 - 交差点規模が大きく、交通量が多いため、対向直進車の間隙を縫った無理な右折を行い事故が発生。
- ⇒**ドットライン延伸、右折誘導線**

長い直線区間が
速度超過や漫然運転を誘発

選定時事故データ(H19~H22)
 ・死傷事故件数 3.75件/年
 ・死傷事故率 194.8件/億台km

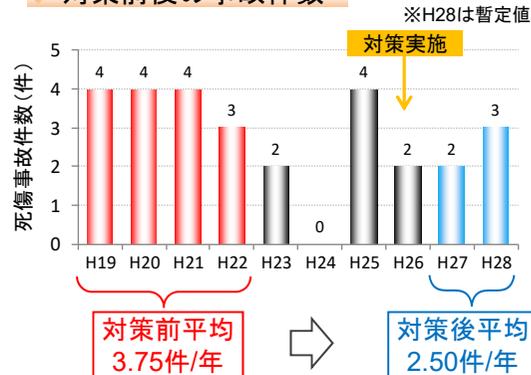
◆ 対策前後の事故件数

- ・対策実施後、死傷事故は減少。
(3.75件/年→2.50件/年 **33.3%減少**)
- ・対策後の事故データは「事故データに基づく選定条件」に**該当**。
- ・卓越していた追突事故は対策後**減少**、右折時事故は対策後**増加**。

- ・実施した対策は効果があったといえる。
- ・しかし、物損事故が依然として多い状況のため、経過観察がよい。

- 卓越事故のうち追突事故と、区間全体の死傷事故件数は減少したが、右折時事故は増加し、「事故データに基づく選定条件」に該当。
⇒経過観察

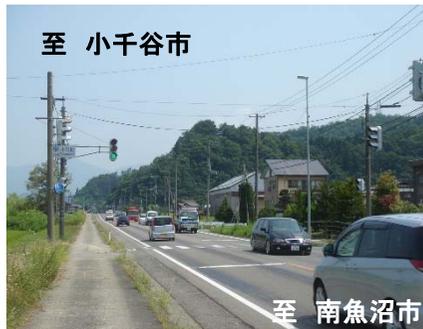
- 交差点手前の長い直線区間が速度超過・漫然運転を誘発し、注意力低下により急な減速・停止が発生し、追突事故が発生。
⇒ **信号移設、交差点改良**

長い直線により速度超過を誘発

選定時事故データ(H17～H20)
 ・死傷事故件数 3.25件/年
 ・死傷事故率 210.3件/億台km

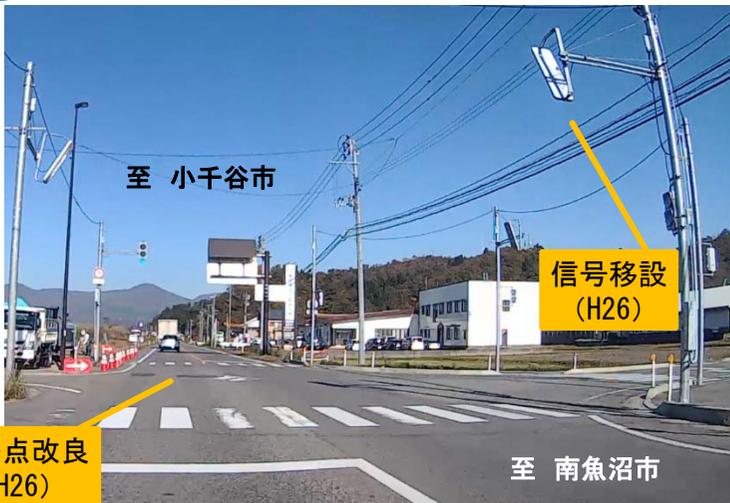
交差点改良 (H26)

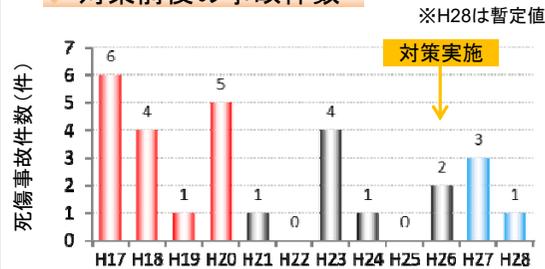
◆ 対策前後の事故件数

- ・対策実施後、死傷事故は減少。
(4.00件/年→2.00件/年 **50%減少**)
- ・対策後の事故データは「事故データに基づく選定条件」に**非該当**。
- ・卓越していた追突事故は対策後**減少**したが、虫野交差点で追突事故が多発。

対策前平均
4.00件/年

対策後平均
2.00件/年

- ・信号移設した地点では事故が減少したが、隣接する虫野交差点で追突事故が多発している。
- ・虫野交差点において、追加対策の必要がある。

- 区間全体では事故が減少したが、虫野交差点では対策後も追突事故が多発
- 虫野交差点で、追突事故に対する対策が必要 ⇒ **要追加対策**

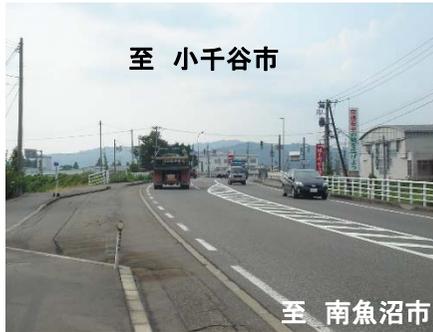
■緩やかな曲線区間中の交差点で、上下線とも走行速度が高いため、急減速・急停止が発生し、追突事故が発生。

選定時事故データ(H17~H20)
 ・死傷事故件数 **2.25**件/年
 ・死傷事故率 **335.9**件/億台km

緩やかな曲線区間により
走行速度が高い

⇒ **減速路面標示、注意喚起路面標示**

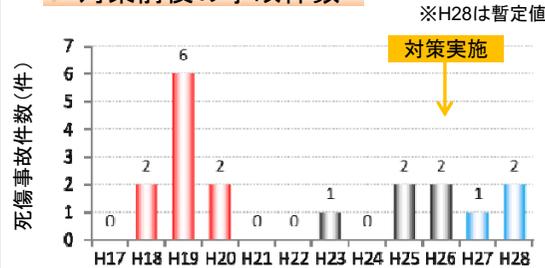
◆ 対策前後の事故件数

- ・対策実施後、死傷事故は減少。
(2.50件/年→1.50件/年 **40%減少**)
- ・対策後の事故データは「事故データに基づく選定条件」に**非該当**。
- ・卓越していた追突事故は、対策後**変化なし**、横断中事故は対策後**減少**。

対策前平均
2.50件/年

対策後平均
1.50件/年

■卓越事故のうち、追突事故件数は対策前後で変わっていないが、横断歩道上事故は減少、区間全体の死傷事故件数も減少しており、事故データに基づく選定条件」にも該当しない。 ⇒ **対策完了**

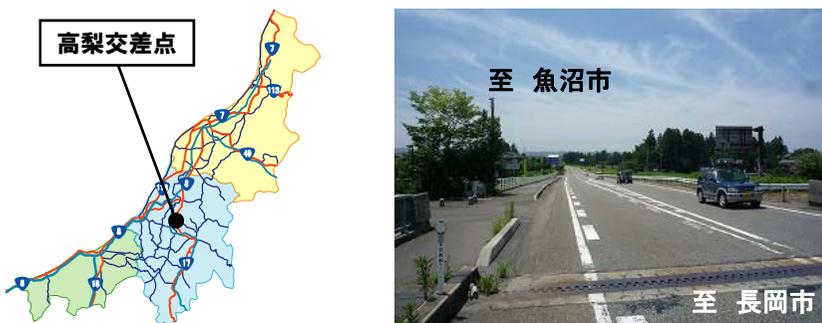
■サグ部の交差点のため、上下線とも走行速度が高い。特に下り線の走行速度が高く、カーブ区間で交差点の認識が遅れるため、急減速・急停止が発生しやすく、追突事故が発生。

- ・死傷事故件数 3.00件/年
- ・死傷事故率 582.2件/億台km

サグ部の交差点のため、走行速度が高い

⇒ **注意喚起路面標示、減速指導線**

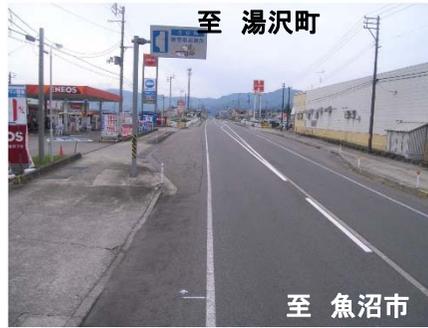
■沿道施設出入車両の急な減速・停止、無理な本線合流が影響し、沿道施設出入口付近で事故が発生。

沿道施設出入口付近で事故が発生

- ・死傷事故件数 **2.25**件/年
- ・死傷事故率 **170.9**件/億台km

⇒**ドットライン、注意喚起看板**

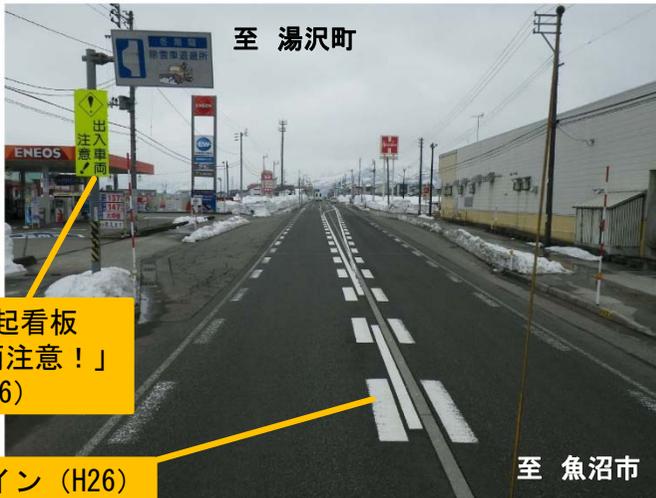
注意喚起看板
「出入車両注意！」
(H26)

ドットライン (H26)

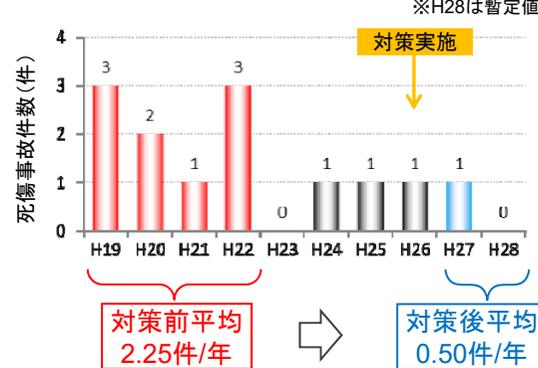
◆ 対策前後の事故件数

- ・対策実施後、死傷事故は減少。
(2.25件/年→0.50件/年 **77.8%減少**)
- ・対策後の事故データは「事故データに基づく選定条件」に**非該当**。
- ・卓越していた沿道乗入事故は、対策後**発生していない**。

- ・対策後に横断中事故が発生したが、軽微なものなので対策をするほどのものではない。
- ・追加対策は必要ない。

- 卓越していた沿道乗入事故をはじめ、区間全体の死傷事故件数が減少し、「事故データに基づく選定条件」にも該当しない ⇒**対策完了**

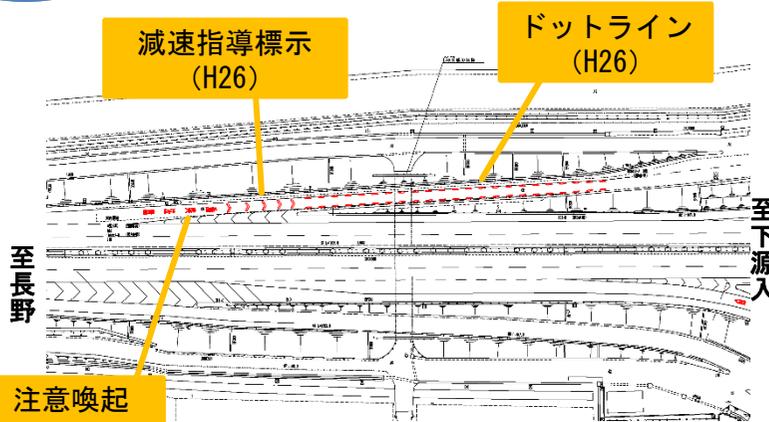
注意喚起路面標示 (H26)

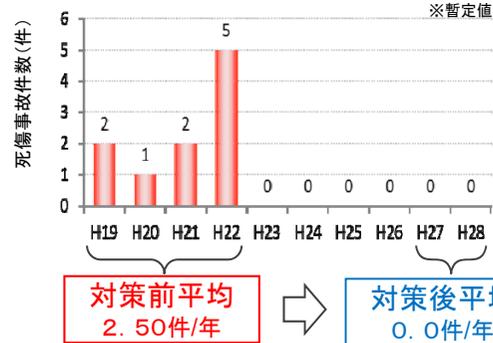
◆ 対策前後の事故件数

- ・対策実施後、死傷事故は減少。(2.50/年→0.0件/年 **100%減少**)
- ・対策後の事故データは「事故データに基づく選定条件」に非該当。
- ・卓越していた追突事故は減少。

・事故件数の減少より、効果があったと認められる。

- 卓越していた追突事故をはじめ、区間全体の死傷事故件数が減少し、「事故データに基づく選定条件」にも該当しない ⇒**対策完了**

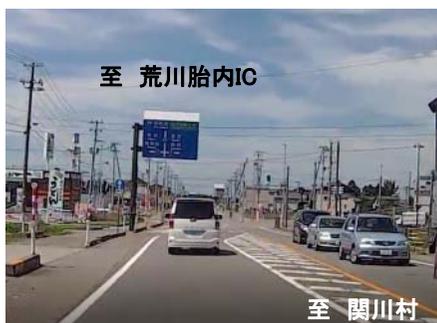
十文字交差点

- 見通しの良い長い直線区間で速度が高く、速度超過や漫然運転により、交差点で減速・停止する前方車両に、後続車に対応できず追突事故が発生 ⇒ **ドットライン・注意喚起路面標示設置**

選定時事故データ(H18~H21)
 ・死傷事故件数 **1.75**件/年
 ・死傷事故率 **246.8**件/億台km

交差点手前での追突事故が発生

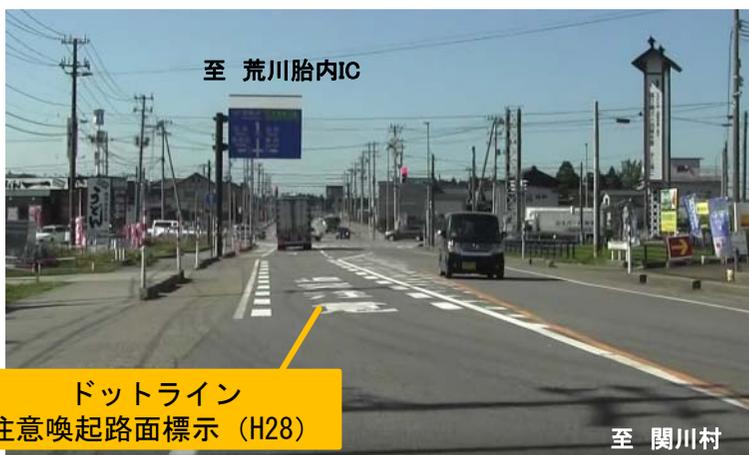
・対策後は、大きな事故も発生しておらず、効果が出ていると思う。

ドットライン
注意喚起路面標示 (H28)

- 安全化事業が完了し、道路利用者や所轄警察からの評価により対策効果が認められた ⇒ **対策完了**

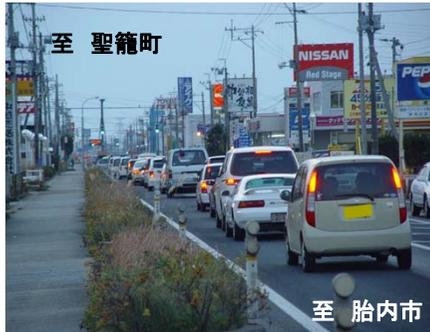
舟入(三)交差点

- 交通量の多い交差点であり、渋滞や滞留の影響により、減速・停止する前方車両に、後続車に対応できず追突事故が発生
⇒**車線拡幅(新発田拡幅)**

- 死傷事故件数 **1.50**件/年
- 死傷事故率 **177.1**件/億台km

渋滞・滞留による追突事故の危険

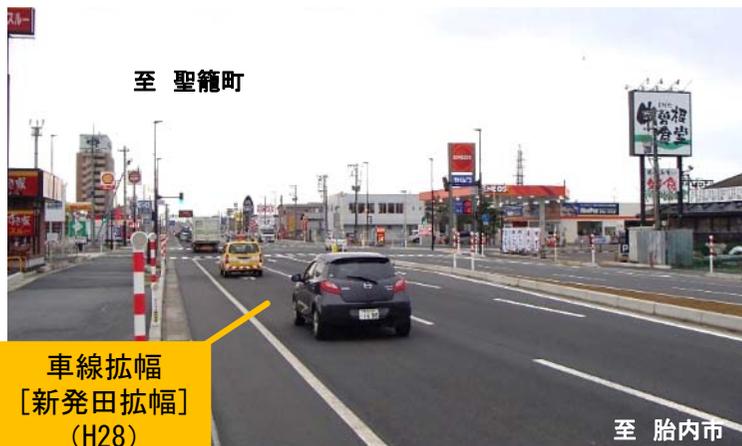
- 新発田拡幅による混雑緩和等の効果は出ていると考えている。
- しかし、H29年に交差点付近で自転車関連の死亡事故が発生しており、スピード抑制対策や自転車通行に関する安全対策が必要ではないかと考えている。

車線拡幅
[新発田拡幅]
(H28)

- 道路利用者から一定の評価は得られているが、対策後に周辺区間で死亡事故が発生 ⇒**経過観察**

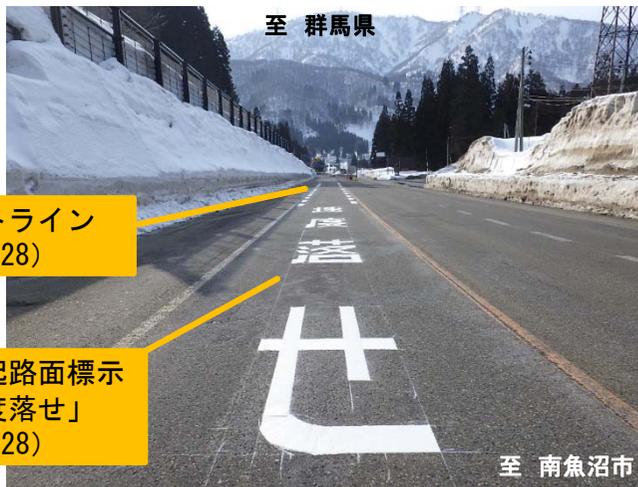
ドットライン
(H28)

注意喚起路面標示
「速度落せ」
(H28)

- ・ドットラインは効果が低いと思う
- ・雪が降ればわからない

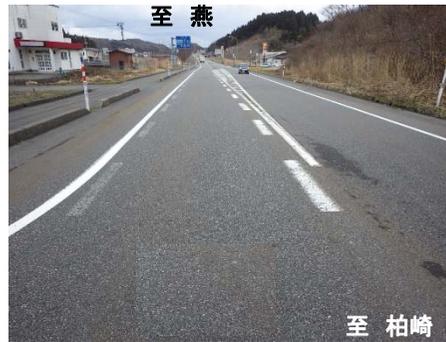
- 直線区間で下り勾配のため速度超過・漫然運転を誘発し、前方車両の急な減速・停止に後続車の対応が遅れ、追突事故が発生。
⇒注意喚起路面標示(追突注意)

長い直線区間で速度超過・漫然運転

選定時事故データ(H19~H22)
 ・死傷事故件数 **1.00**件/年
 ・死傷事故率 **276.8**件/億台km

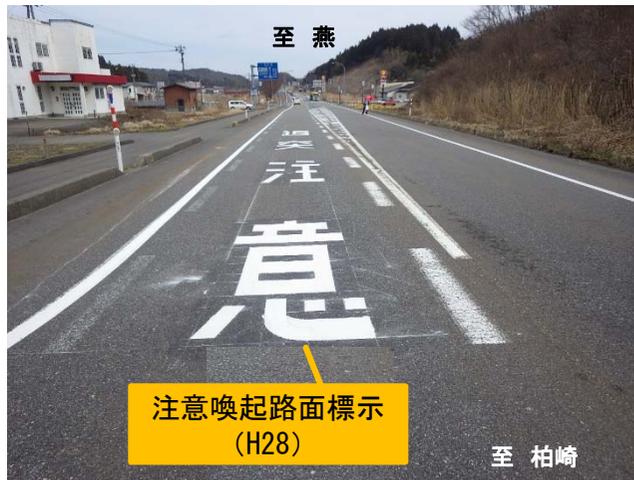
注意喚起路面標示 (H28)

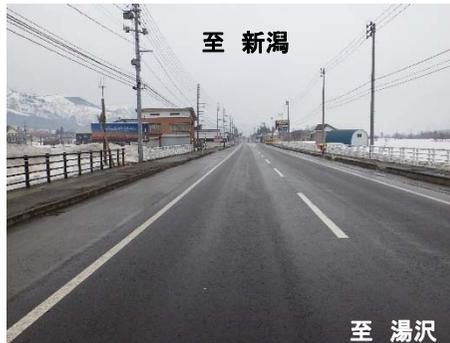
- 交差点手前の長い直線区間が速度超過や漫然運転を引き起こし、前方車両の急な減速・停止に対応が遅れ、追突事故が発生。
⇒**ドットライン、注意喚起看板(追突注意)**

長い直線区間で速度超過・漫然運転

選定時事故データ(H21~H24)
 ・死傷事故件数 **0.50**件/年
 ・死傷事故率 **103.9**件/億台km

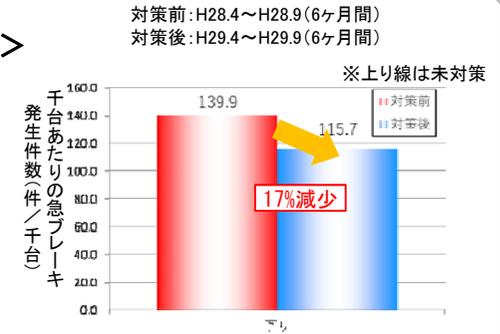
◆急ブレーキ発生件数

- ・対策実施後、石打観光口交差点で発生していた急ブレーキ件数が減少。(下り**17%減少**)

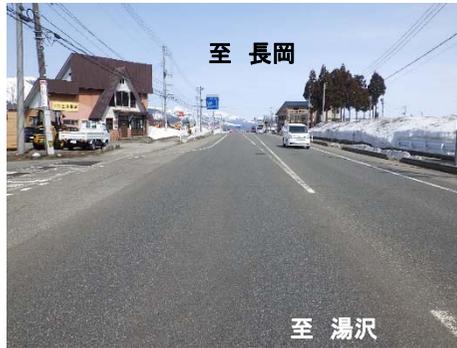
■交差点中心がクレストのため視認性が悪く、右折ギャップを見誤った車両が対向車に影響を与え、追突事故が発生。

交差点中心がクレストのため視認性が悪い

選定時事故データ(H22~H25)
 ・死傷事故件数 **0.75**件/年
 ・死傷事故率 **155.9**件/億台km

⇒**注意喚起路面標示(追突注意)**

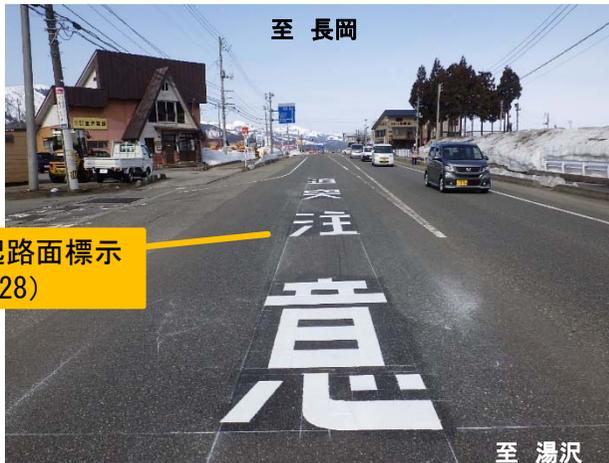
注意喚起路面標示
(H28)

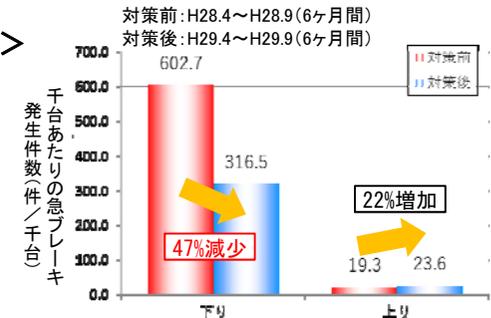
◆急ブレーキ発生件数

・対策実施後、塩沢道路ステーション前交差点で発生していた下り線急ブレーキ件数が減少
(下り**47%減少**、上りは**22%増加**)

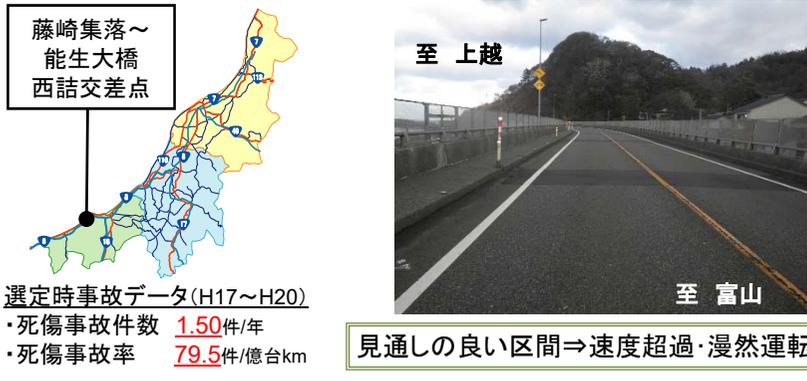
- 視界の開けた海沿いの区間であることから速度超過・漫然運転を誘発、前方車両の減速・停止に対応が遅れ、追突事故が発生。
 - 区間内に存在する急カーブに高い速度で到達し、曲がり切れずに車線を逸脱し、正面衝突・車両単独事故が発生。
- ⇒**ドットライン、注意喚起路面標示、減速指導標示**

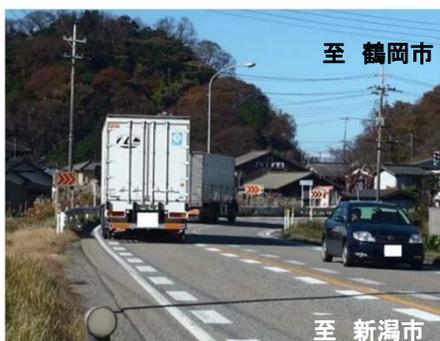
- 新潟市側から鶴岡市側へ向かうカーブの先に交差点があり、見通しが悪く、交差点で停止・滞留している車の確認が遅れて追突事故などが発生
⇒**カーブ改良・右折車線設置**

カーブ先の交差点で追突事故の危険

選定時事故データ(H17~H20)
 ・死傷事故件数 **0.50**件/年
 ・死傷事故率 **235.5**件/億台km

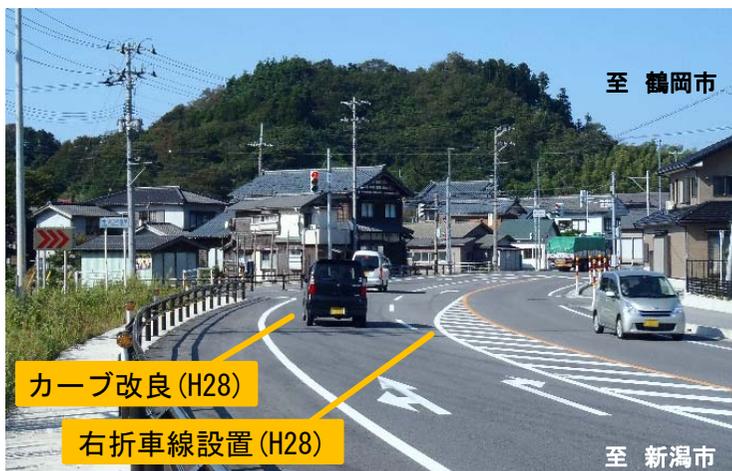
・対策前はカーブがきつくて、カーブ先にある交差点の見通しが悪かったが、対策後はカーブも緩やかになり、カーブ先の見通しが良くなった。

カーブ改良(H28)

右折車線設置(H28)

- 安全化事業が完了し、道路利用者や所轄警察からの評価により対策効果が認められた ⇒**対策完了**
