新技術を活用した点検効率化(橋梁)

新技術を活用した点検効率化(トンネル)

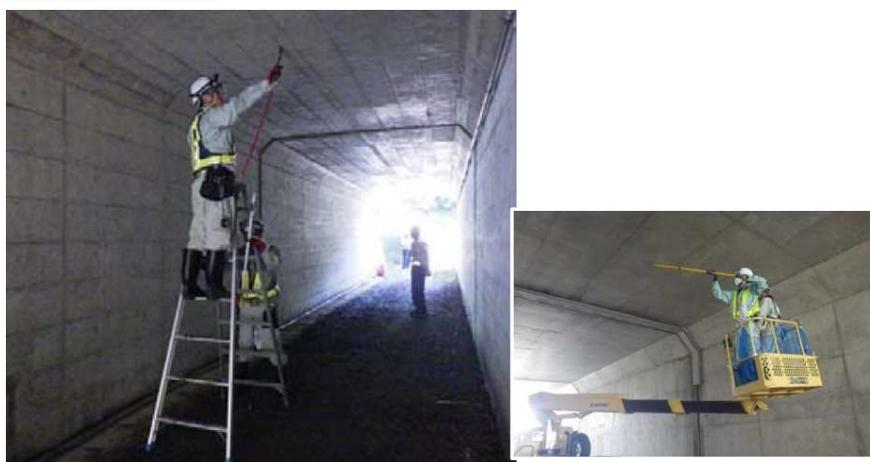
従来点検 人力による直接打音

- 頂版部では梯子を利用して打音検査を実施
内空高がある場合はリフト車を利用

項目	従来技術	点検支援技術	主な課題
比較対象	人力打音	ブルードクター	<ul style="list-style-type: none"> ・点検支援技術は機材賃料のみ。(約3万円/日) ・長期リースや機器購入でさらなるコスト圧縮も可能。
合計金額	約28万円/橋	約17万円/基	<ul style="list-style-type: none"> ・従来技術:人件費11万円/基×諸経費2.5倍、機器費ナシ ・新技術:人件費5万円/基×諸経費2.5倍、機器費3万円
工程	4時間+8時間	3時間+2時間	<ul style="list-style-type: none"> ・仮設足場の移動やスケッチ作業の簡略化、内業作業量減少により作業時間の短縮が可能

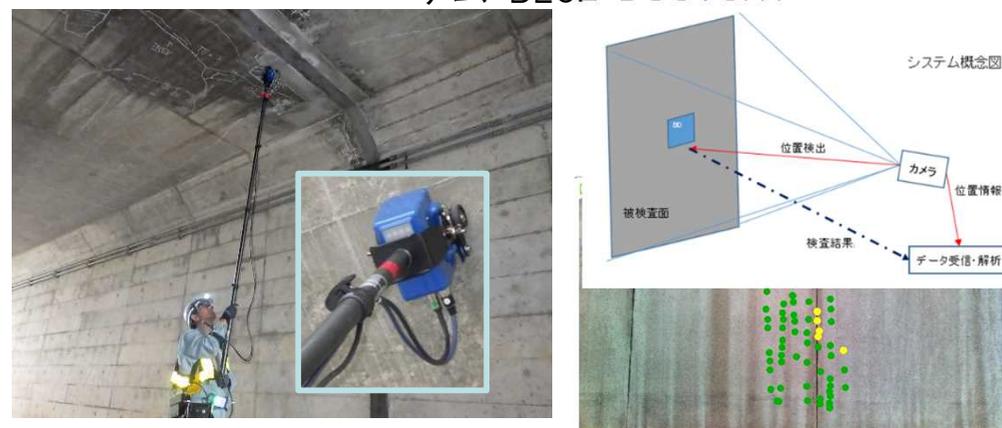
点検支援技術の活用 コンクリート構造物変状部検知システム「BLUE・DOCTOR」

- 地上作業が可能であり、作業性・安全性が向上。
- カメラ画像とリンクしスケッチ作業・調書整理を簡略化(試行)。

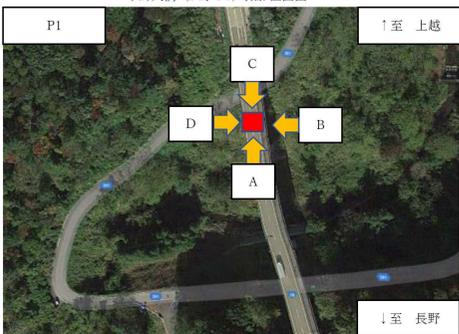
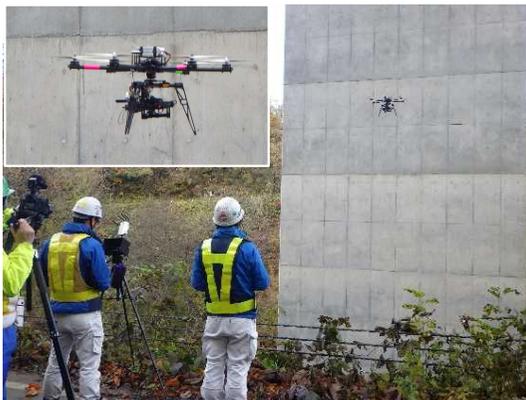
中郷大橋 (P1、P2) 撮影位置図

- 点検支援技術を用いた3次元成果品納品マニュアル(案)の実証を行うため、UAVを活用した橋梁点検を実施し、収集データを国土交通省にて検証。
- 取得したデータは、AIによる損傷(ひびわれ)自動解析の学習教材とし、自動化・省力化を進めるために活用

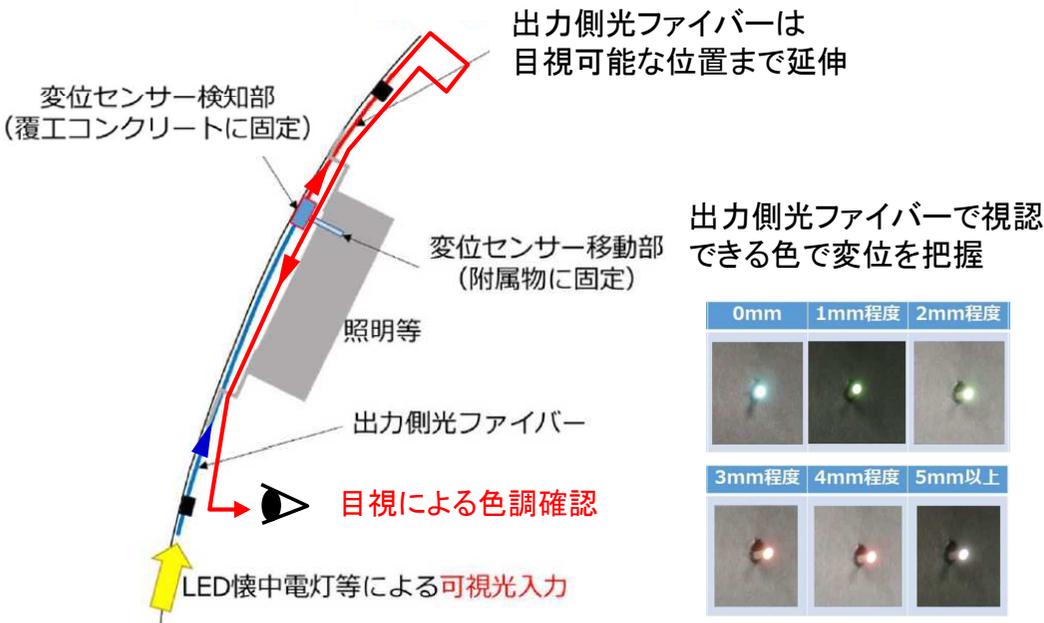
- 光ファイバーを用いたOSVセンサーにより、照明など附属物の変状をリフト車などを使用せずに現地で可視化確認できる技術の現地実証を、津川トンネル（新潟県 国道49号）で実施。
- 5ヶ月（10月～2月）の実証により、目視確認が容易（日常点検でも目視可能）・色の変化で変状進行が把握可能など、日常管理に有効であることが確認された。

項目	従来技術	新技術	主な課題
比較対象	クラックスケール・ピン計測 など	OSVセンサー	・覆工、対象物への固定(アンカー)施工が必要。 ・光ファイバーの防護
点検方法	リフト車利用による近接作業	管理通路からの目視	・従来技術: 人力による近接目視、触診。点検のために交通規制やリフト車が必要で、大掛かりになる。そのため、5年に1回の定期点検時に実施しており、日常的な管理は困難。 ・新技術: 管理通路上で目視。一度設置すればそれ以降の点検が容易で、巡回時などに点検・変状把握が可能。
作業時間	約5分	約2分
