# 熊本地震を踏まえた耐震対策の推進

## 2. 道路構造物の被災・応急復旧

H28.6.23 基本政策部会資料

# ロッキング橋脚を有する橋梁の落橋

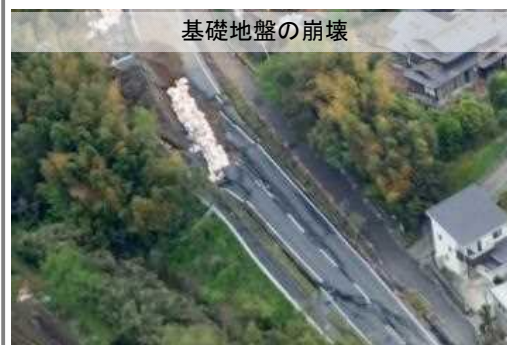
写真-9 国道443号 (益城町)

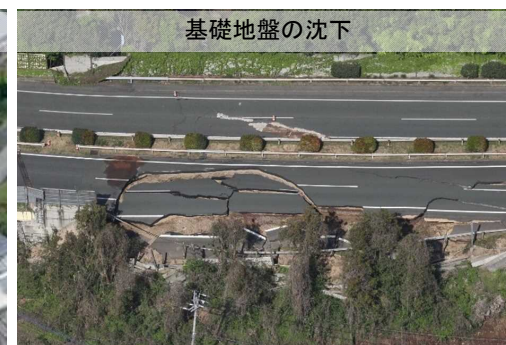
写真-10 九州自動車道 (益城町)

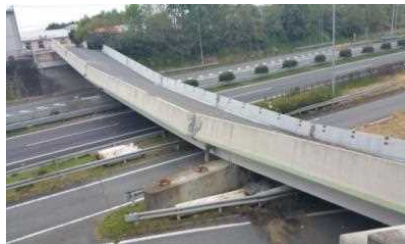
写真-2 横変位拘束構造の破壊、落橋 (県道小川嘉島線・府領第一橋)

- 熊本県内の高速道路を跨ぐ跨道橋において、4橋が被災し、このうち1橋が落橋した。
- 落橋した橋は、上下端がヒンジ構造の複数の柱で構成され、単独では自立せず、水平方向の上部構造慣性力を支持することができない特殊な橋脚(ロッキング橋脚)を有する橋であった。
- 同橋は、耐震設計基準に準拠して橋台部に横変位拘束構造が追加設置されていたが、大きな地震力により横変位拘束構造が破壊され、上部構造の水平変位を制限することができなくなり、さらに、上部構造の水平変位に伴い、中間支点の鉛直支持を失い落橋に至ったと考えられる。
- 同様の構造は大地震時に落橋に至る可能性があるため、適切な補強又は撤去を行うことが必要。
