- 平成28年度の橋梁点検で実施した、点検・補修における好事例・気づきについて事例紹介

## 【紹介内容】

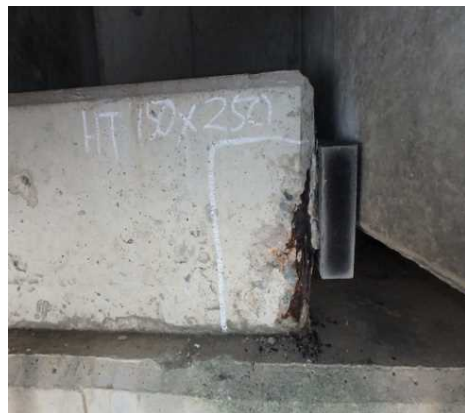
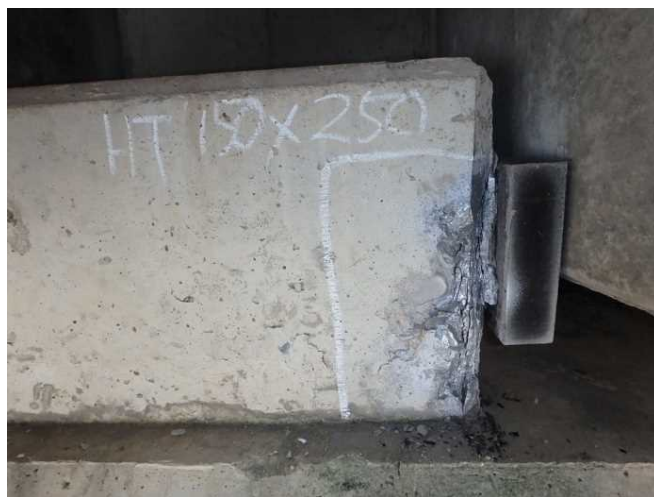
- ①（防錆処理）点検時に、鉄筋が露出されている箇所に対して、防錆剤により簡易補修を行うことで、損傷の進行を遅らせることができた。

防錆剤 措置後

床版下や桁端部など、様々な部材で、鉄筋の露出が見られる

本格的な補修工事までの間の対策をどうするか

- 損傷を発見し、その対策を施すことで構造物の健全性を確保できる
- 早期に措置を行うことにより、第三者被害を未然に防ぐことができる

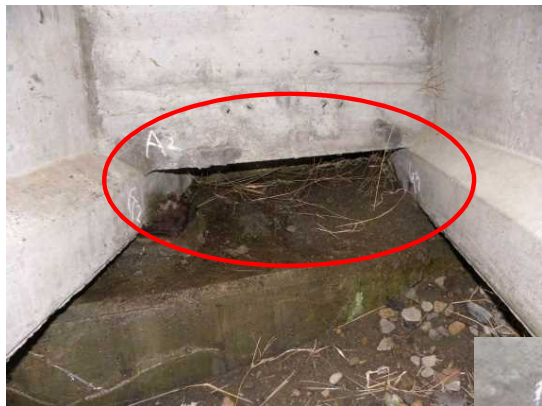
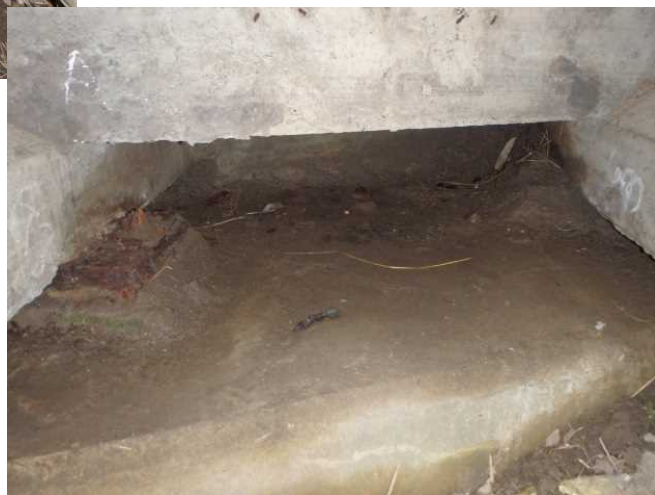
②（支承部の清掃）点検に支障となる堆積土砂を撤去することにより、支承周りや桁端の環境が改善され橋梁の予防保全が図れた。

清掃後

支承上に堆積した土砂の乾湿により支承が腐食している
-

日常の道路パトロールでは、目が行き届き難い箇所である
-

手が届かないため、清掃が困難

- 支承周りの堆積土砂を除去することで、早期に腐食が発見できた
- 目が届かない箇所であるため、気づかずに放置しておくと腐食が進行し、大変危険である
- 重篤な損傷の早期発見により、速やかな対応が可能となり、構造物の健全性を確保できる

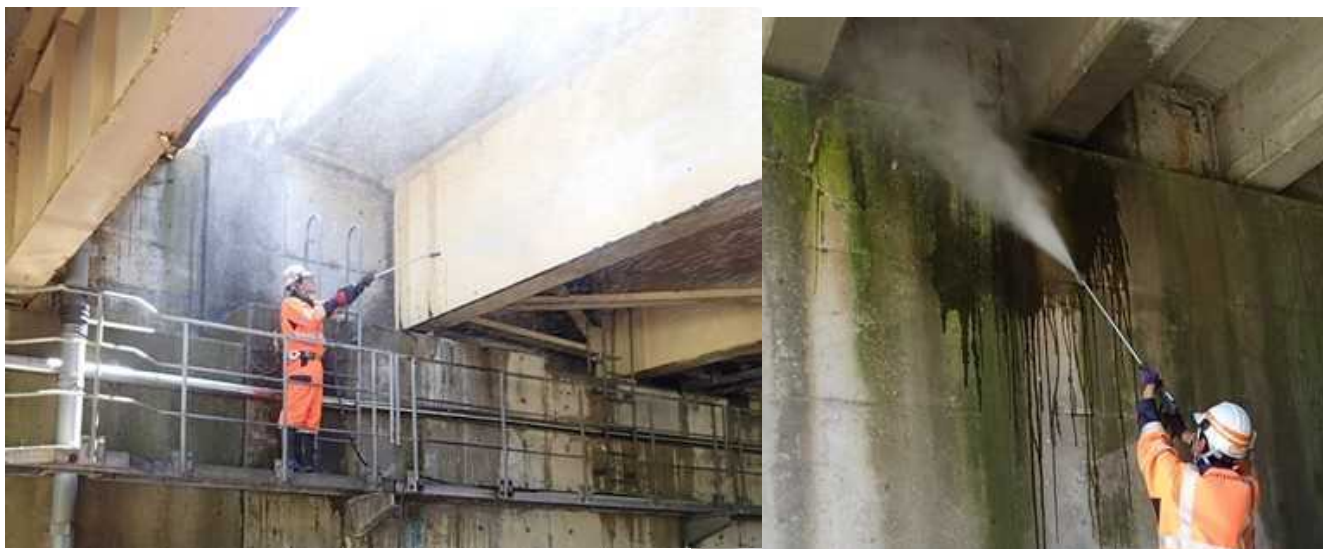
## ③桁端洗浄による塩害の抑制（予防保全）

凍結防止剤を多く散布するため、塩分が橋梁に付着している。

塩害による損傷を少しでも軽減させたい。

- 予防保全の観点から、春に桁端洗浄を実施し、劣化の進行を抑制
- △ 鉄道交差部等で実施できない場所もある。

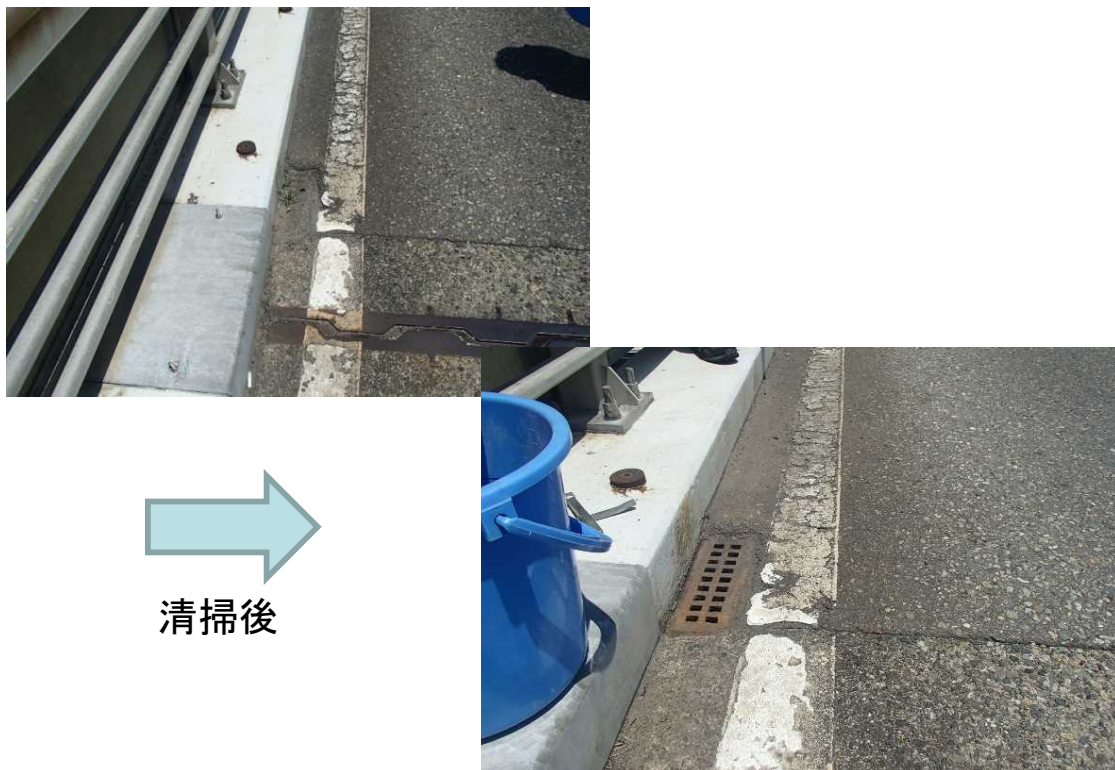
- ④（集水柵の清掃）交通量が多く路肩が狭い跨線橋の集水柵を清掃することで、路面排水や伸縮部の環境が改善され、橋梁の予防保全が図れた。

集水柵の目詰まりにより、排水不良となっていた

凍結により第三者被害を及ぼす恐れがあった

交通量が多く、路肩も狭いことから日常点検が困難

- 集水柵の清掃を実施することで、損傷の進行を防ぐことができた
- 伸縮部への悪影響（土砂溜まりや乾湿）を、軽減することができた
- 点検時の交通規制と合わせて実施することで、作業の効率化が図れた

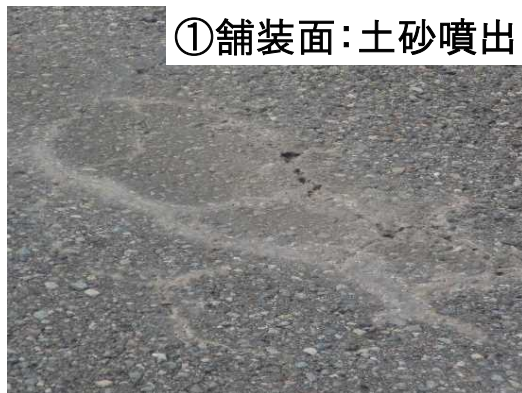
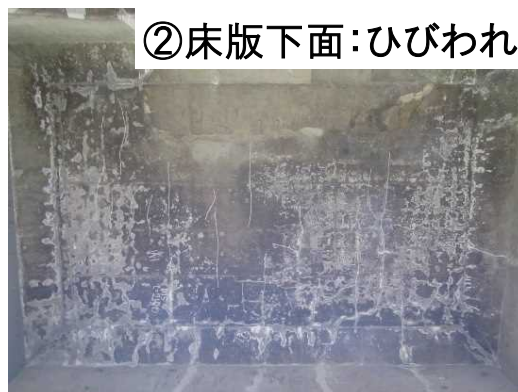
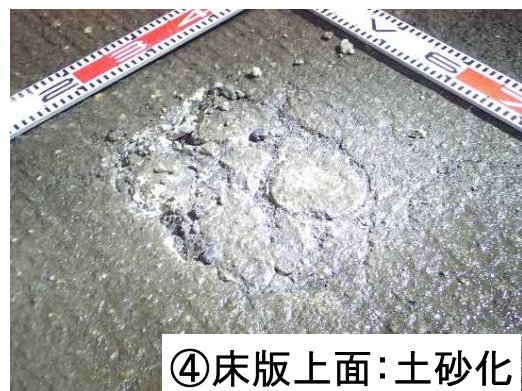
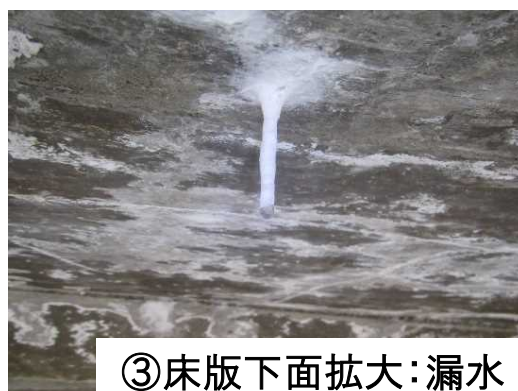
- ⑤（床版の損傷）橋梁点検時にコンクリート床版の損傷が進行している兆候を確認し、道路管理者へ緊急報告。別途、詳細調査を行い床版の損傷状況や原因を詳細に把握し、応急措置や今後の対応に役立てた。

舗装の土砂噴出や床版下面の亀甲状ひびわれは重篤の兆候。

近接目視および打音調査は損傷を確認する重要な手段。

原因推定や対策を検討する上で、点検結果の記録は重要。

- 点検終了や補修工事まで待てない重篤な損傷に対して、応急対策を実施。
- 詳細調査を行うことで、より効果的な維持管理が実現。
- パトロールでは容易に見ることができない箇所の確認が可能。
