1	表題(課題)名	交通規制中の規制帯における安全施設等に関する創意工夫
2	工事(業務)名	R5角庵高架橋補修工事
3	受注者名	第一建設工業株式会社 新潟支店
4	工期	令和5年6月22日 ~ 令和5年12月29日
5	担当技術者(立場)名	現場代理人 (おぐら ゆういち) 小倉 雄一
6	担当主任監督(調査)員	新発田維持出張所長
7	課題区分名	⑥安全管理 (_____)
8	工事(業務)概要	国道7号角庵高架橋(上り)の補修工事の施工をした。

超高輝度LED警告灯「ピカドラ」の設置

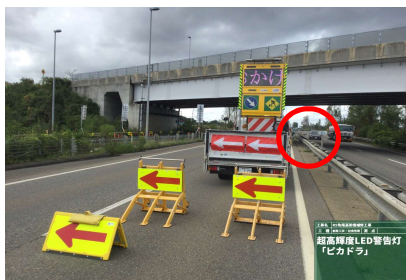
規制始点部

交通規制帯の要所にドライブレコーダーを搭載した超高輝度LED警告灯を設置し、通行車両への注意喚起に努めた。また施工区間である角庵高架橋上には、工事の内容や安全運転のメッセージを記載した「吹き流し」を設置し、一般車に対し工事及び工事内容の周知と安全運転の励行を図った。

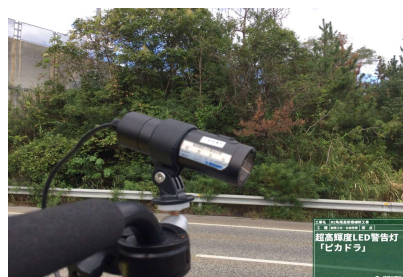
超高輝度LED警告灯「ピカドラ」(ドライブレコーダー搭載)

超高輝度LED警告灯については視認性がよいことに加え、搭載しているドライブレコーダによりリアルタイムで現場の交通状態の確認ができるので、直接現場へ出向かなくても把握する事が可能になり、生産性の向上につながった。吹き流しについては今まであまり実施例が無く、目新しい事もあり対外的にも非常に好評であった。実施した事例一つ一つは些細なことですが、少しの工夫が日々の安全管理の向上に資すると考え、今後も取り組んでいきたいと思います。

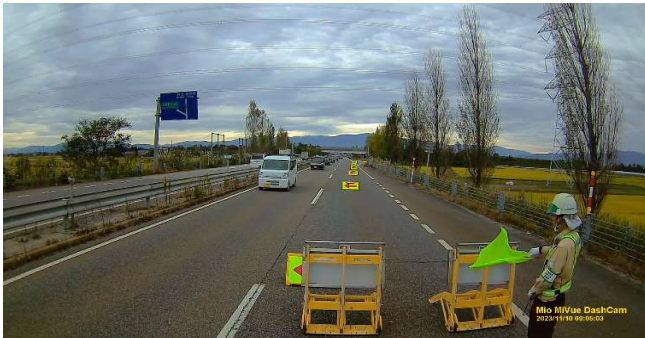
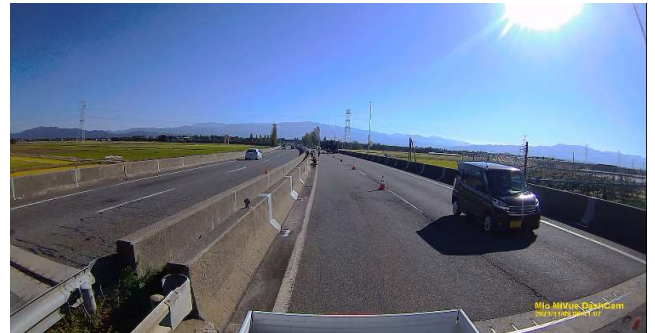
ドライブレコーダーによる画像

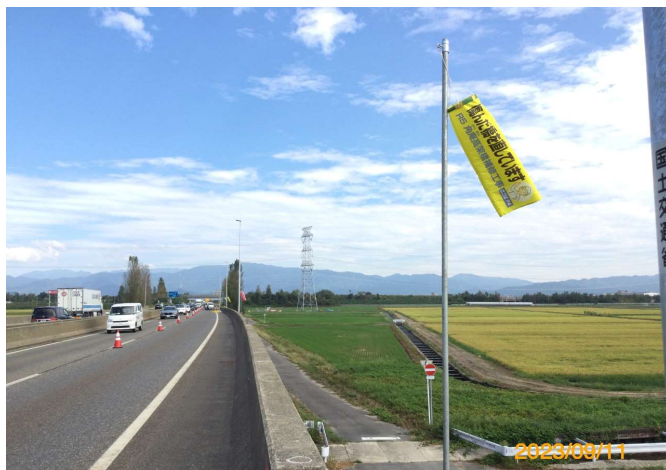
吹き流し1「傷んだ橋を直しています。」

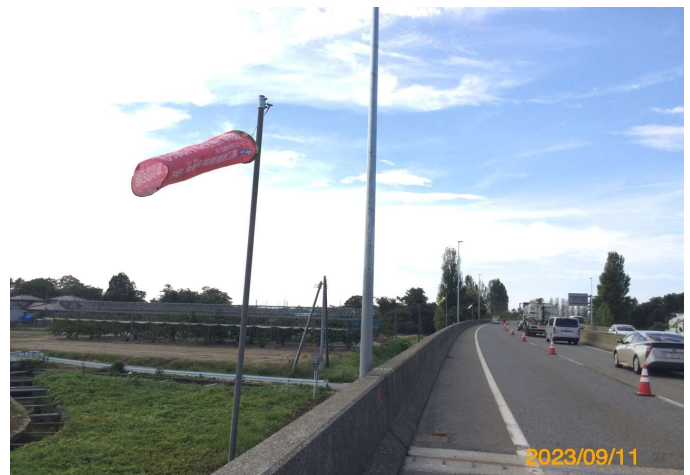
吹き流し2「もちましよう。心のゆとりと車間距離」
