1	表題(課題)名	鋼道路橋の桁端部洗浄について	
2	工事(業務)名	R5・6水原管内維持工事	
3	受注者名	丸運建設株式会社	
4	工期	令和5年4月1日～令和7年3月31日	
5	担当技術者(立場)名	現場代理人・監理技術者	(きしまさや) 嵯正哉
6	担当主任監督(調査)員	水原維持出張所長	
7	課題区分名	⑨その他	(長寿命化)
8	工事(業務)概要	国道49号 津川地区において鋼道路橋(黒岩橋)の桁端部洗浄を実施した。

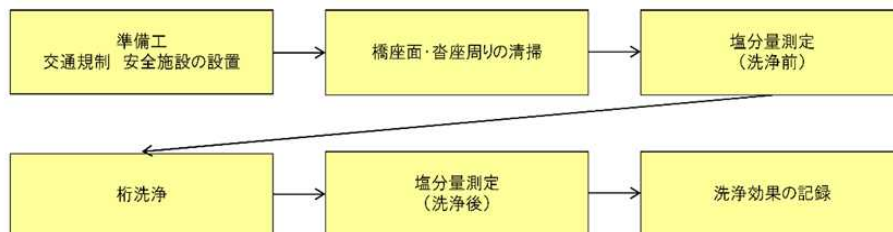
【作業フロー】

作業にあたっては、監督職員から提供された橋梁洗浄に関する技術資料を参考に実施した。

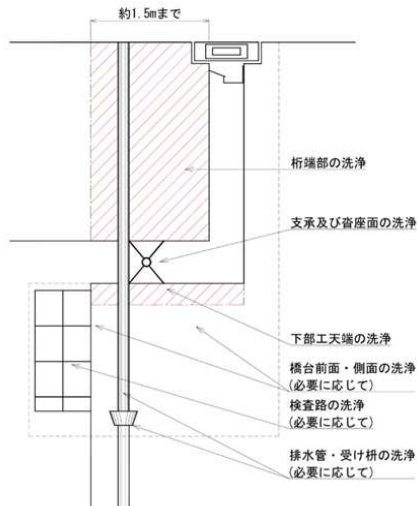
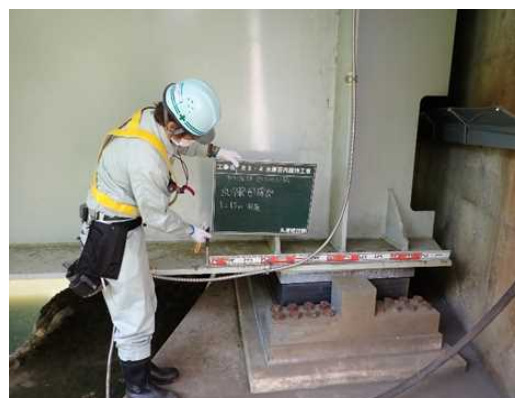
【洗浄の範囲】

桁端部から1.5mの範囲を標準とする。また、支承及び沓座面の洗浄を標準とする。なお、ジョイント部、排水樋は洗浄の対象外とし、橋台前面・側面、検査路は必要に応じて洗浄した。

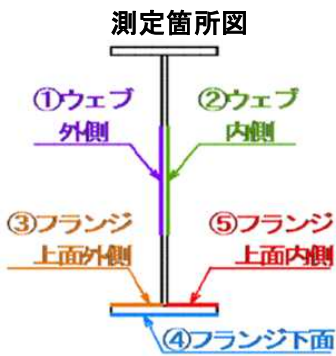
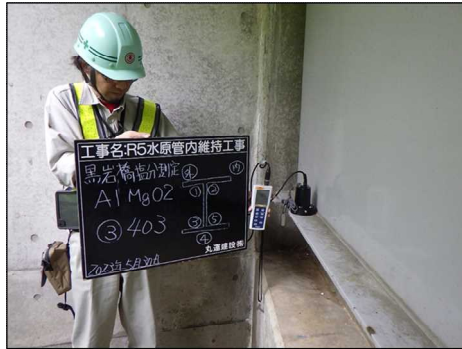
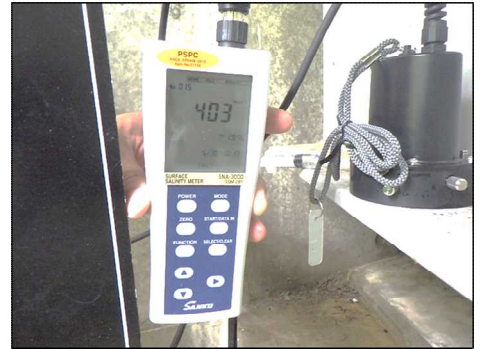
【洗浄前塩分量測定】

ポータブル表面塩分計(電気伝導率法)を用いて鋼材表面(1部材に対し5箇所)の塩分濃度を測定した。

A1側 G2桁 下フランジ上面外側

403mg/m<sup>2</sup>

洗浄前の表面塩分量測定結果から、雨が降りかかりやすい箇所(外側ウェブ、内側ウェブ)は塩分量が小さく、付着塩分が雨により自然流下しているとうかがえる。しかし、滞水しやすい箇所や雨が降りかかりづらい箇所(下フランジ上面、下フランジ下面)などは高濃度の塩分が付着していることを確認した。

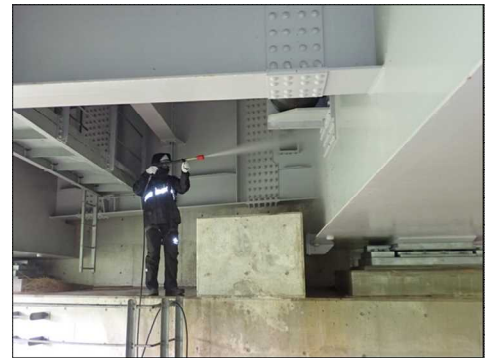
【洗浄の順序】

水は上方から下方へ流下・落下するため、洗浄を行う順序を部材の上方から下方へとすることで効率の良い洗浄を行った。使用する洗浄水は水道水を使用した。

- ①-1 桁端部の上部の洗浄(端部から中央に向かって)
- ①-2 桁端部の下部の洗浄(端部から中央に向かって)
- ② 支承の洗浄(支承、沓座面)
- ③ 下部工天端の洗浄(支承、沓座面)
- ④ 橋台前面・側面、検査路、排水管等の洗浄(必要に応じて)

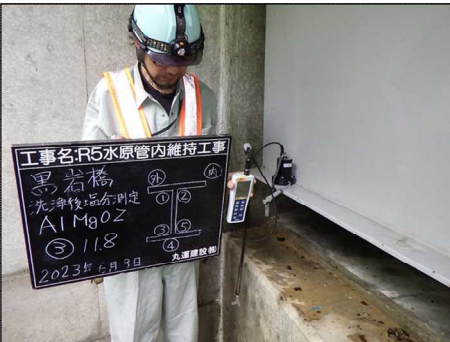
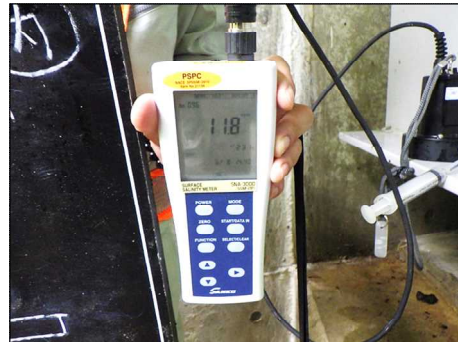
【洗浄効果の確認】

洗浄後の測定により、洗浄箇所すべてにおいて付着塩分量が**50mg/m<sup>2</sup>以下**となったことを確認した。

A1側 Mg02桁  
下フランジ上面外側  
11.8mg/m<sup>2</sup> < 50mg/m<sup>2</sup>

洗浄後は、いずれの箇所も目標値(50mg/m<sup>2</sup>以下)を大きく下回っており、洗浄の効果があることを確認できた。
