ダムの風だより

国土交通省 大町ダム

”大町ダム管理所”の近況をお知らせする広報誌です！

平成26年度の大町ダム瀬切れ対応状況

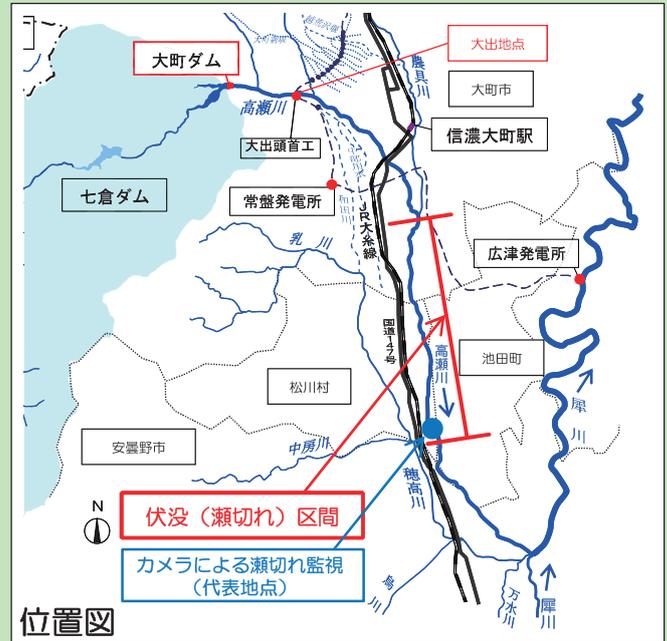
高瀬川の中下流には、主に砂礫が堆積しているため、浸透性が高く、河川水が川底に伏没しやすいことから、位置図に示す赤線の区間で、毎年夏から秋頃にかけて瀬切れが発生しています。

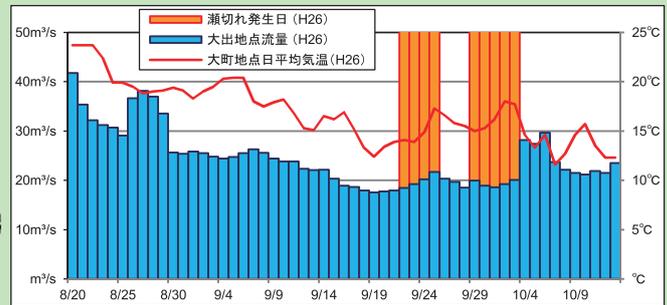
大出地点の高瀬川流量と大町地点の日平均気温グラフ

平成26年度の瀬切れ発生に関しては、右のグラフより、8月は降水量が多かったため河川流量が安定し、瀬切れは発生しませんでした。9月に入ってから降雨が少なく、さらに9月20日頃から気温が上昇したことによって高瀬川の水温が高くなるなど、川の表面を流れる水量が減少する要素が重なったことにより、9月下旬から10月上旬までの期間に瀬切れが発生したものと考えられます。瀬切れは計3回・9日間発生し、ほぼ例年並みでした。

大町地点の日平均気温データ出典：気象庁HP

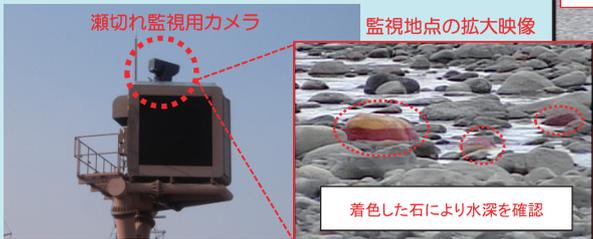
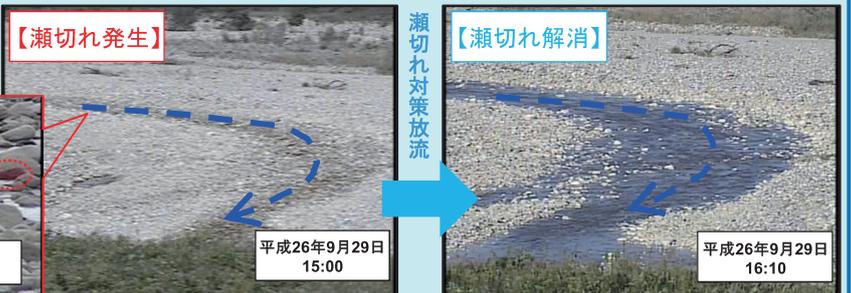
カメラ映像による瀬切れ監視

瀬切れを解消するための対策として、大町ダムでは、瀬切れが発生しやすい代表地点をCCTVカメラで監視し、瀬切れの発生を確認した場合は、速やかにダムからの放流量を通常より増やして、川の表面でも十分な水が流れるようにしています（写真）。

この期間、大町ダムでは、ダムからの放流量を毎秒0.5~2.0m³上乘せし、9日間で約45万m³の瀬切れ対策放流を実施して、瀬切れの解消を行いました。

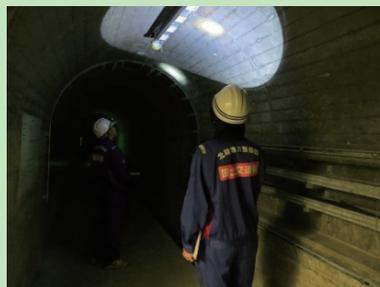
ダム堤体内点検

平成26年11月22日（土）、22時08分に長野県北部を震源とした地震が発生し、大町市（大町市役所）で震度4、大町ダム地点では計測震度3相当（加速度29ガル）の地震を検知しました。大町ダムでは、翌23日（日）の朝9時までには堤体内点検、ダム概観点検、貯水池点検、ゲート設備及び電気通信設備点検を実施し、異常が無いことを確認しました。

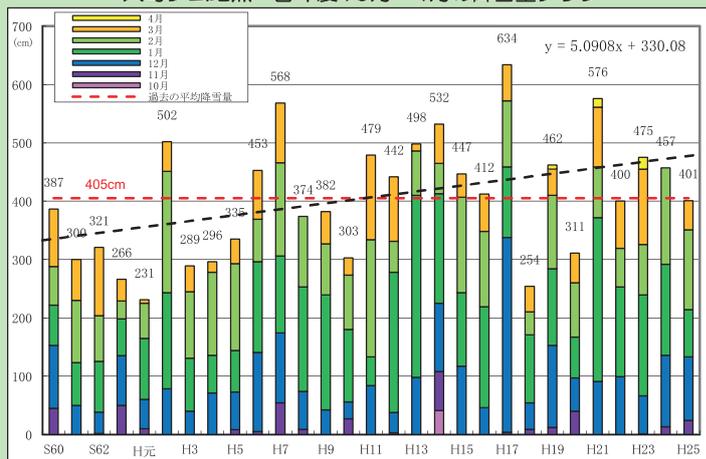
大町ダム地点 各年度10月～4月の降雪量グラフ

右上のグラフは、昭和60年度～平成25年度までの過去29年間の降雪量をグラフ化したものです。また、右下のグラフは、各年度の降雪終了日をグラフ化したものです。

◆大町ダム地点における過去29年間の記録によると、年間の平均降雪量は405cmで、年間最大は634cm（平成17年度）、年間最小は231cm（平成元年）でした。

右上のグラフより、平成6～17年度の降雪量はほぼ平均値以上で、平成18年度に激減しましたが、その後、近年は徐々に増加傾向にあるようです。

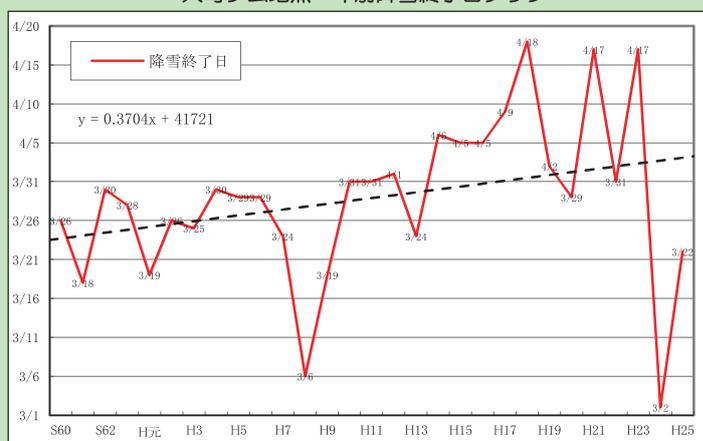
大町ダム地点 年別降雪終了日グラフ

◆平年、初雪は11月27日頃ですが、最も早い年は10月29日（平成14年度）、最も遅い年は12月26日（平成3年度）でした。一方、右下グラフより、各年度の降雪終了日は、29年間で3月24日頃から4月3日頃まで約10日間遅くなってきている傾向にあるようです。ただし、近年は変動が激しいことがわかります。
