令和4年度 北陸地方ダム等管理フォローアップ委員会
手取川ダム 定期報告書の概要

令和5年2月

国土交通省 北陸地方整備局

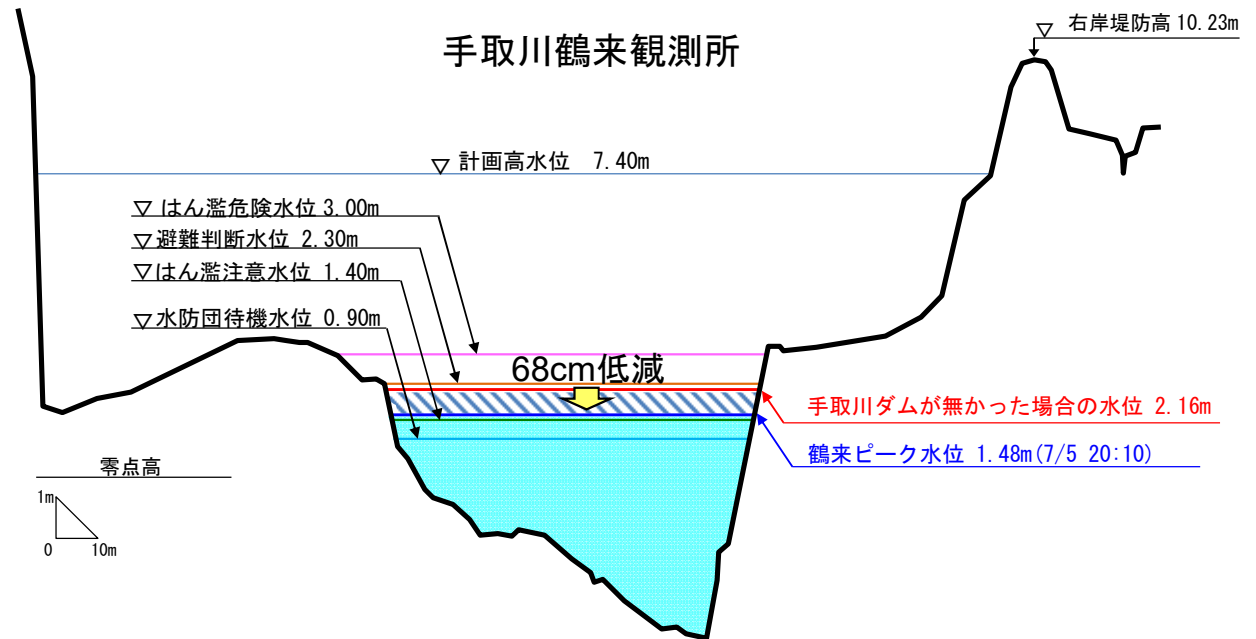
鶴来観測所における水位低減効果

- 近5ヶ年で調節量が最も大きい平成30年7月5日洪水について効果を整理しました。
- 手取川ダムでの防災操作により、ダム下流の鶴来観測所で、約0.68mの水位低減効果があり、避難判断水位に迫る出水を防いだと推測されます。

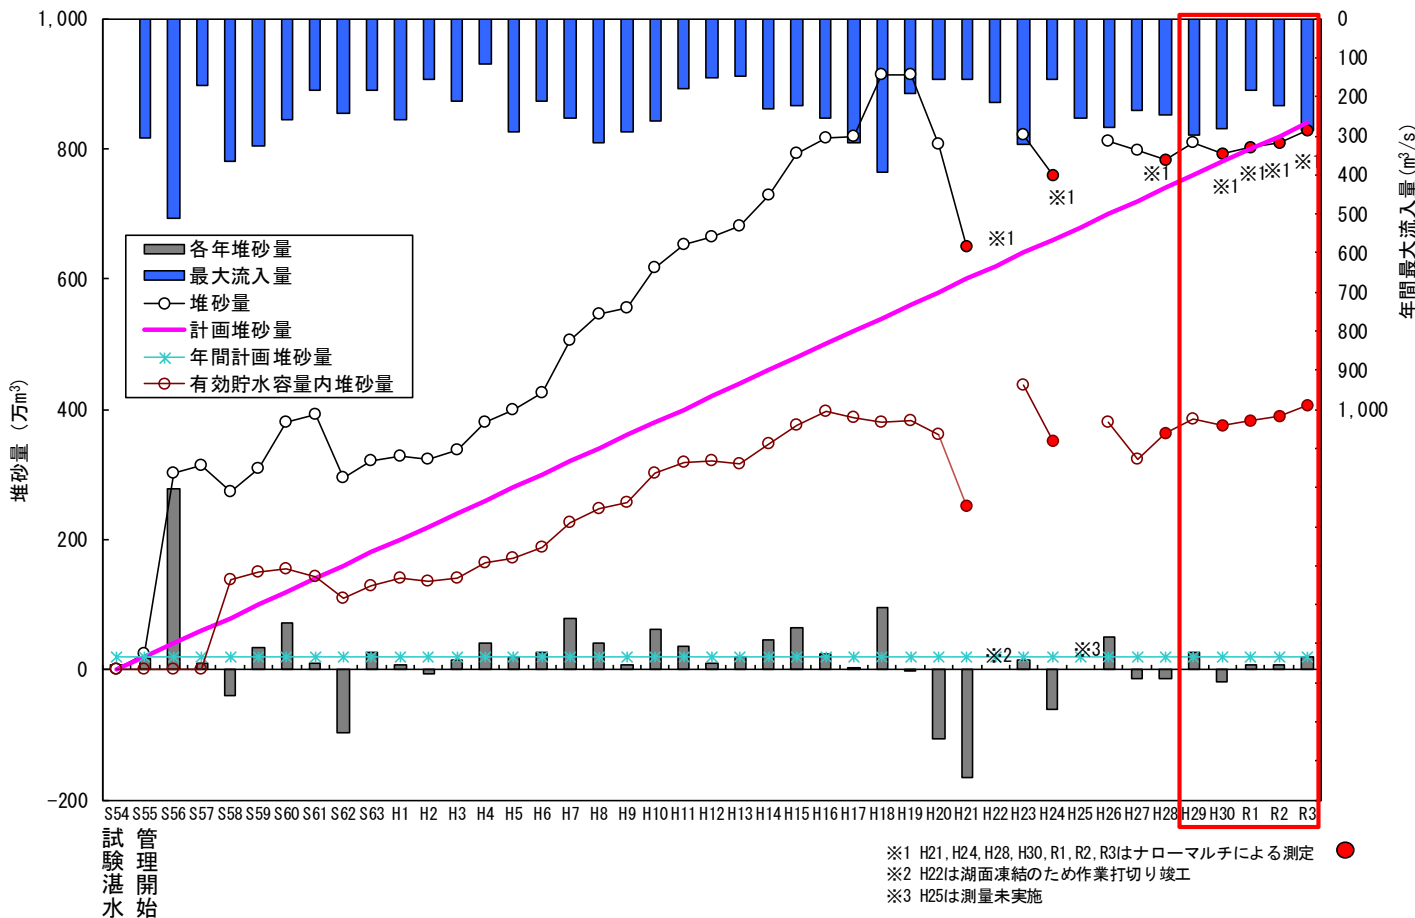
手取川ダム堆砂経年変化

- 手取川ダムは管理開始（昭和55年）から約42年が経過しており、令和3年度までの堆砂量は828万m³です。堆砂率は41.4%と概ね計画通りとなっています。
- 有効容量内堆砂量は約405万m³、有効容量内堆砂率は約2.1%であり管理上の問題は生じていません。

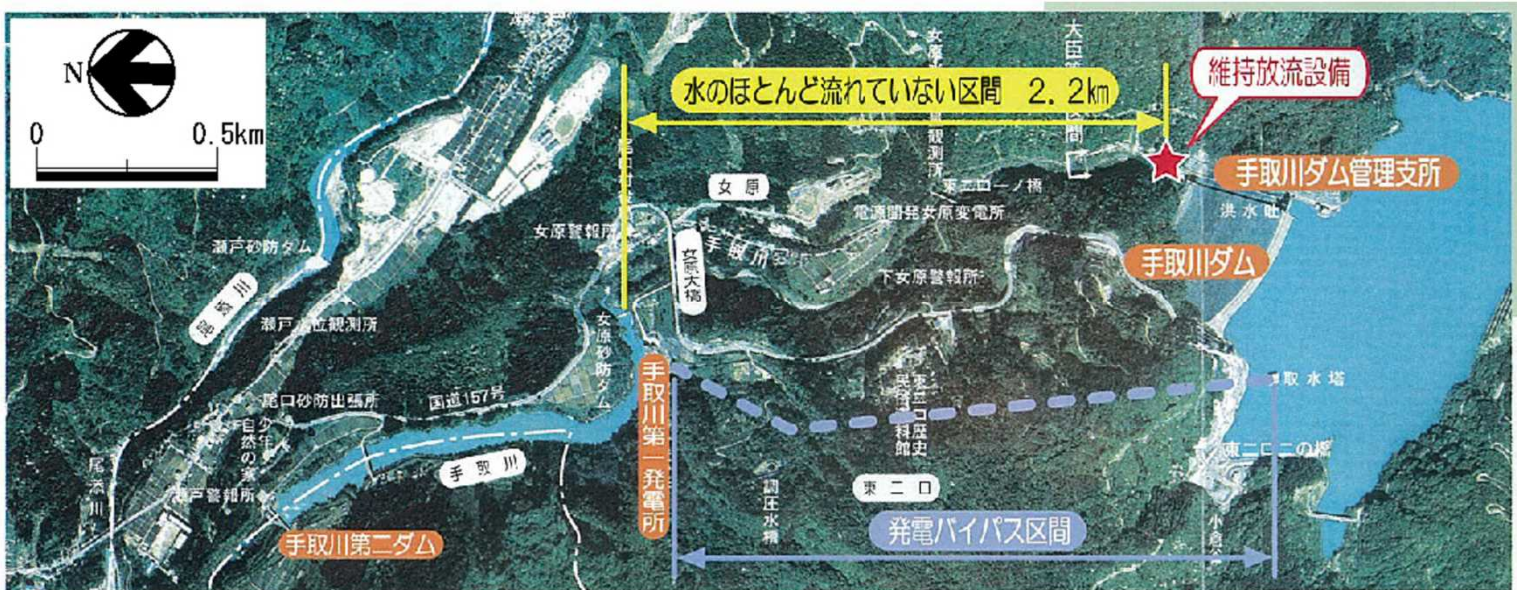
ダム水環境改善事業実施箇所位置図

- 発電取水に伴い水のほとんど流れていない区間となっている手取川ダム直下流の約2.2kmは、これまで、藻類発生による悪臭の発生や魚類の生息環境の悪化、景観の悪化など、著しく河川環境が悪化している状況にありました。
- このため、ダム下流の河川環境を改善することを目的として、平成14年度から18年度にかけて水環境改善事業を実施し、維持放流設備(既設放流管路より分岐管)を設置しました。その結果、下流河川の環境は改善されています。
