【テーマ別検証】

a) 気象、河川流出の特性

平成23年10月21日

平成23年7月豪雨の出水状況

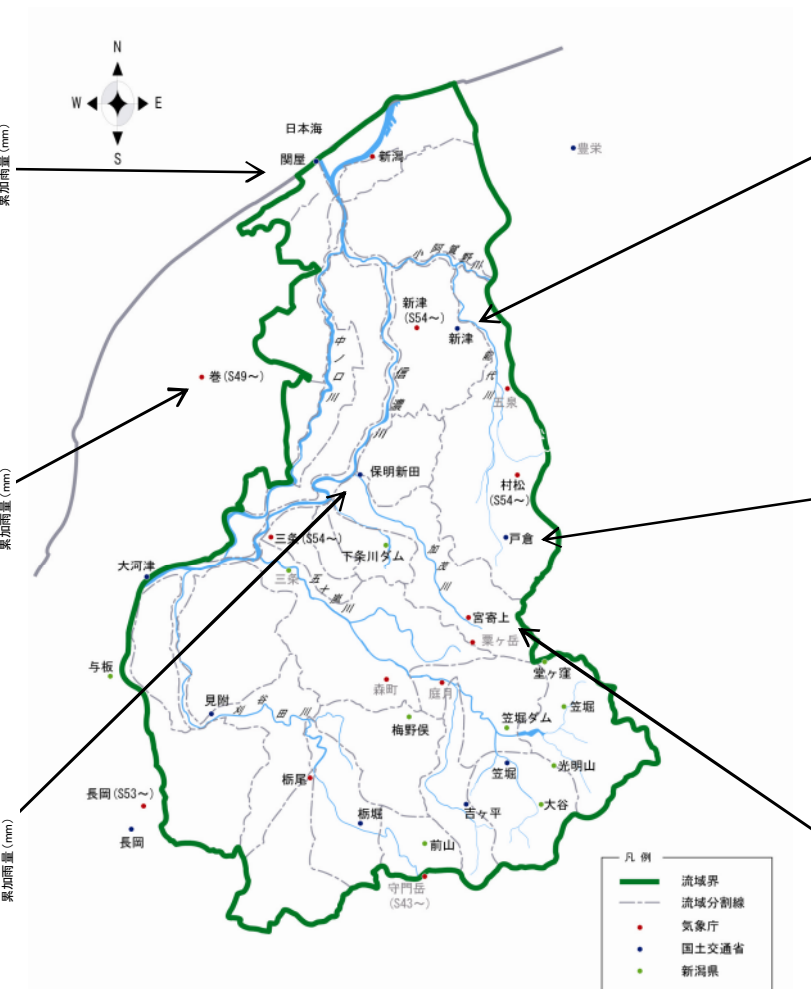
- 荒町下流域の観測所雨量では、宮寄上(気)で556mm/2日、新津(国)で307mm/2日を記録。
- 平野部では概して1山目が細い降雨波形となり、総雨量についてもばらつきがみられた。

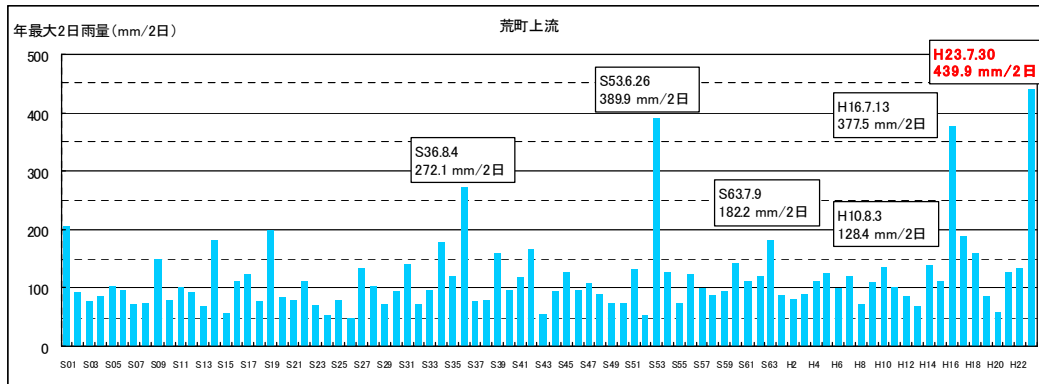
降雨特性：年最大雨量の経年変化(帝石橋、荒町上・下流域)

■ H23.7出水の2日雨量は帝石橋、荒町上・下流域のいずれも既往最大を記録

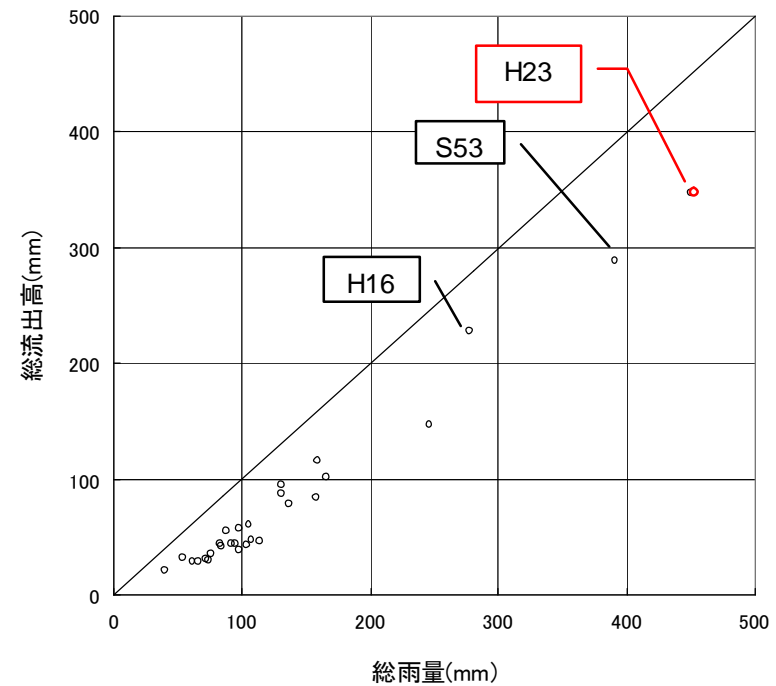
流出率による評価(主要洪水との比較)

■ 今回の豪雨の総雨量と総流出高(量)の関係は、主要洪水である平成16年、S53年と同様の流出率(概ね0.8程度)で、総雨量に比例して総流出高(量)も大きい。

総雨量(mm)	流出量(百万m³)	流出高(mm)	流出率
H23	450	467.4	347	0.77
H16	277	307.3	228	0.82
S53	390	389.5	289	0.74

※H23、H16、S53はダムの貯留、氾濫等を考慮した流量。主要3洪水以外については、実績流量を用いた。

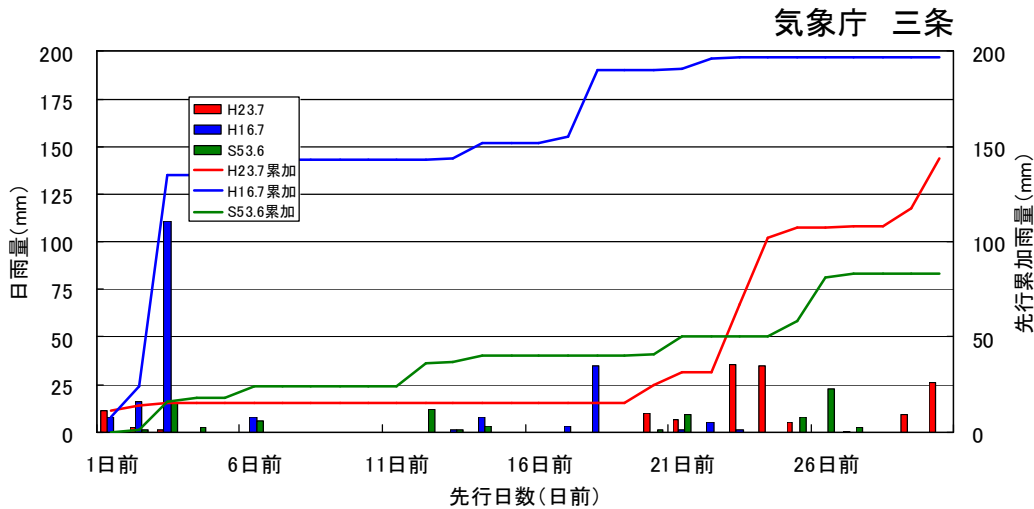
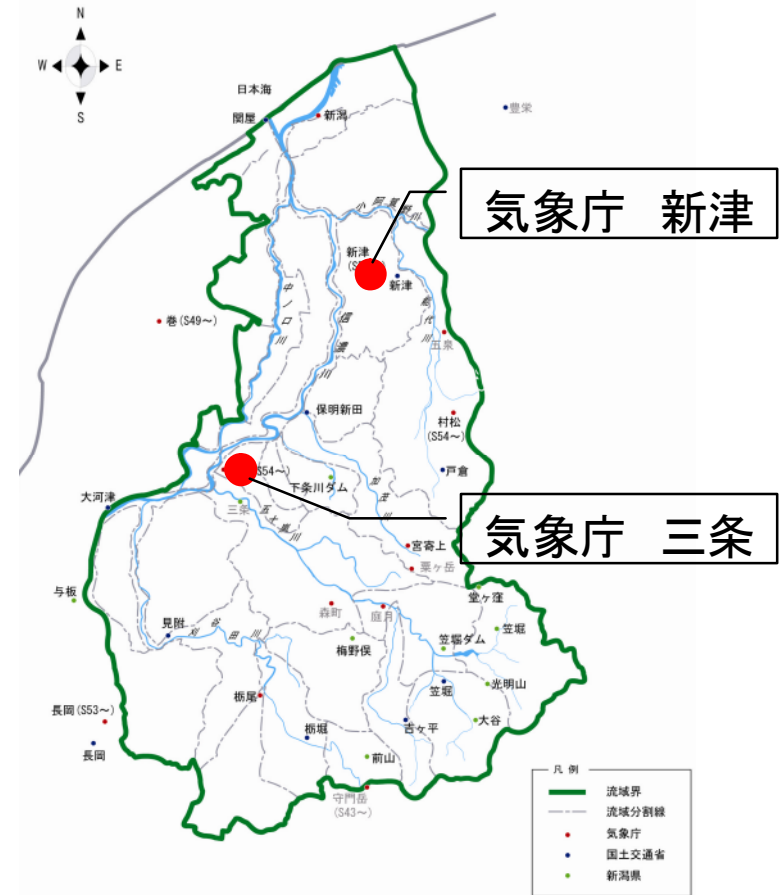
降雨特性：30日間先行雨量の評価(主要洪水等との比較)

- 先行30日間雨量を比較するとH23.7出水は無降雨が継続したことから降雨初期の損失雨量は大きかったと考えられる。
- 一方、H16.7出水は3日前までに100mm(三条)を超える降雨があった。

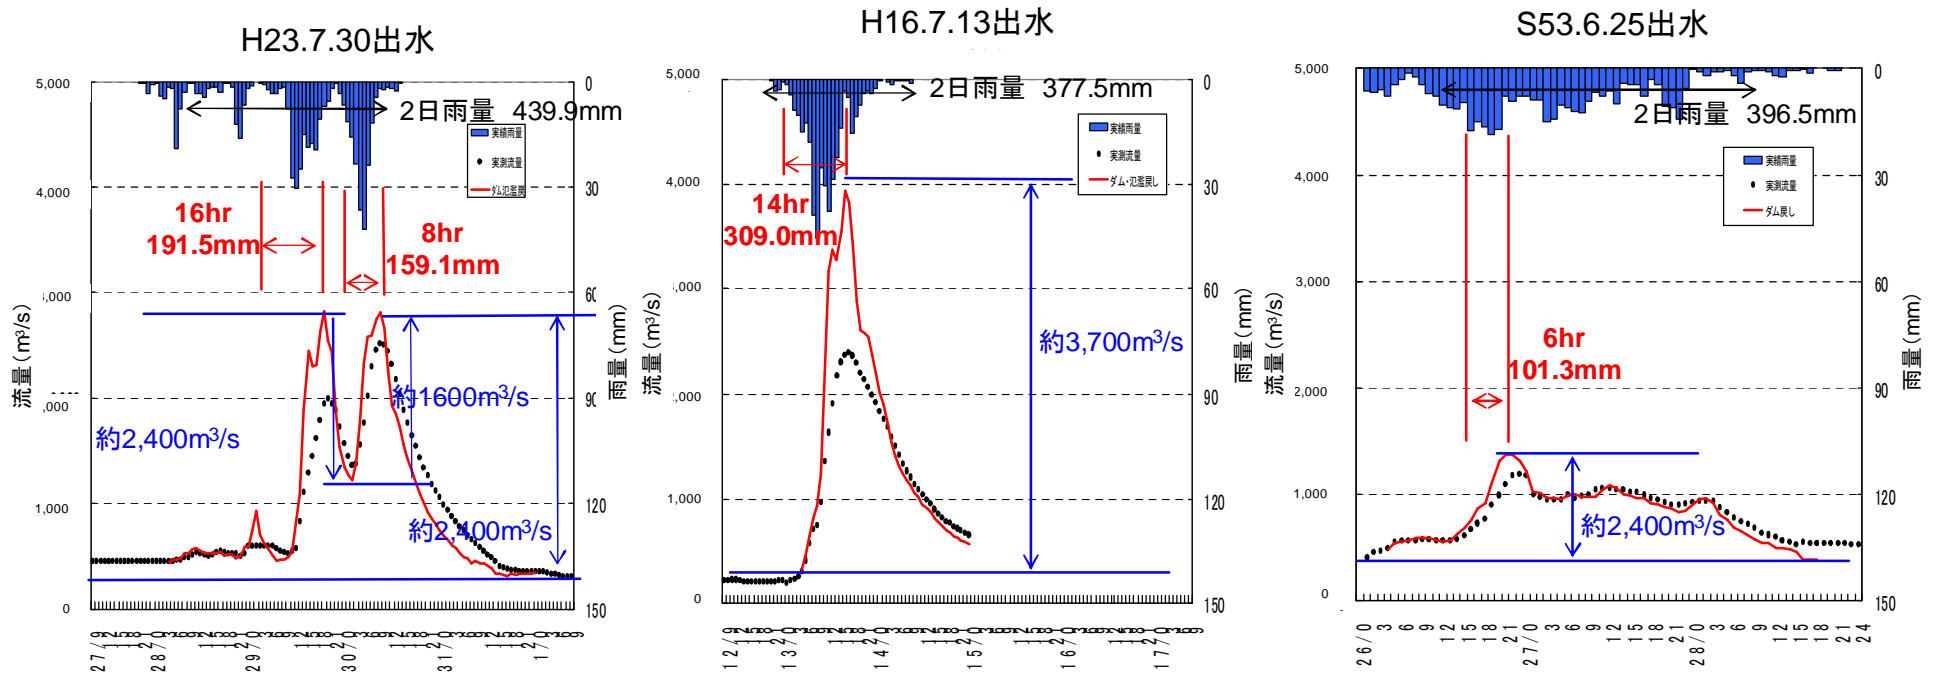
流出特性：荒町地点(H16.7出水、S53.6出水との比較)

- 流出量(ピーク)に寄与する洪水到達時間内の降雨は、1山目(16h)は約190mm、2山目(8h)は約160mmであり、H16.7出水(14h)の約310mmと比較すると少ない。
- H16.7出水は単峰で流量増加量は約3,700m³/s、H23.7出水は約2,400m³/s、約1,600m³/sの二山の増加(二山流出)。
- H23.7出水は二山の降雨・流出により、降雨の切れ間に流出量が約1,600 m³/s低減することで、降雨規模に対して、ピーク流量は小さくなる傾向にあった。
- S53.6出水に関しては帝石橋と同様、2日雨量が396.5mmとH16よりも大きくなったが、到達時間内の降雨は6時間で101.3mmとなり、ピーク流量への影響は小さかった。

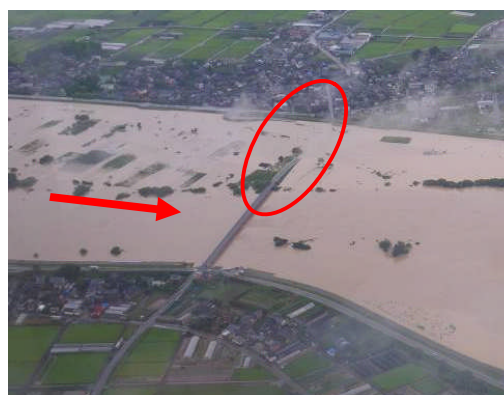
⑤出水時の臼井橋 H23.7.30撮影

※1:「もぐり橋」となり通行止めとなるため観測できず。
 「もぐり橋」とは、出水時の水位上昇に伴い取付道路が浸水する橋。

浮子投下地点	HWL	流観実績	水位観測所ピーク
庄瀬橋	9.018m	7/29 14:48 7.00m	保明新田 7/30 11:10 9.82m
臼井橋	7.063m	7/29 15:37 4.34m	臼井橋 7/30 13:30 6.55m
大郷橋	6.272m	7/29 15:35 3.33m	新酒屋 7/30 14:00 5.14m

- ・流量観測の実施に制約のある観測所がある。
- ・これらの観測所については、超過洪水時においても機能するように観測システムの強化を図る必要がある
