【テーマ別検証】

a) 気象、河川流出の特性

平成23年9月22日

検証項目と検証手法(案) 【a) 気象、河川流出の特性】

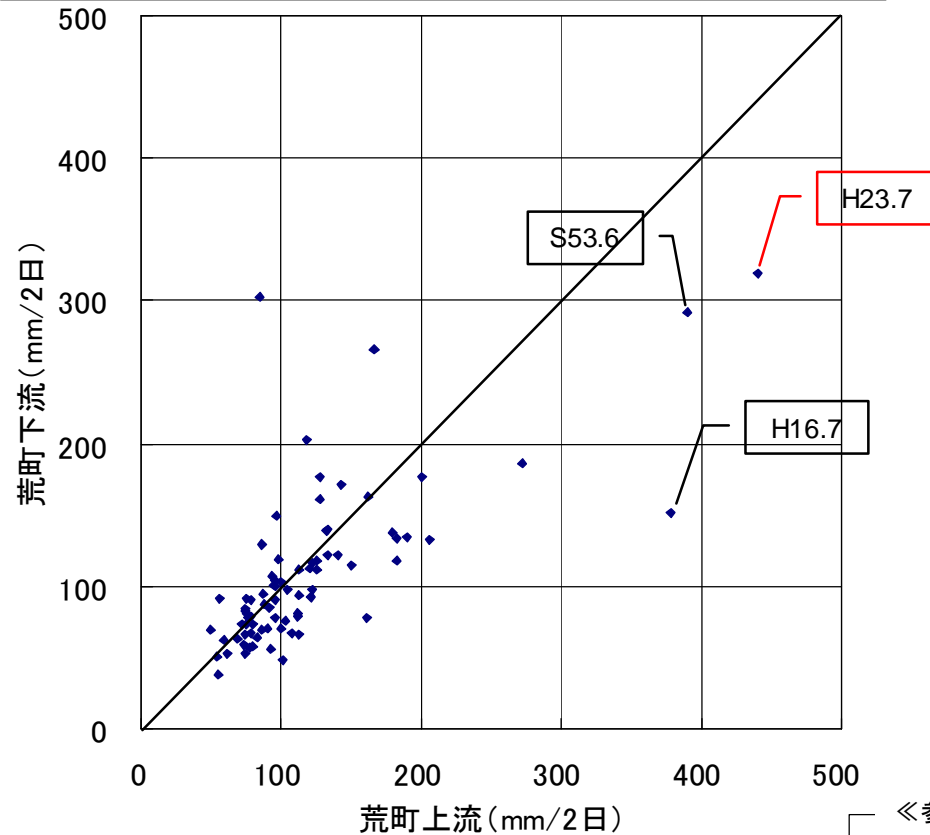
◇ 上下流の分布状況 (荒町上・下流2日雨量)

- H23.7出水は上流・下流域で既往最大を記録
- H16.7出水は上流ではH23.7と概ね同程度であるが、下流域では半分程度と少なかった。

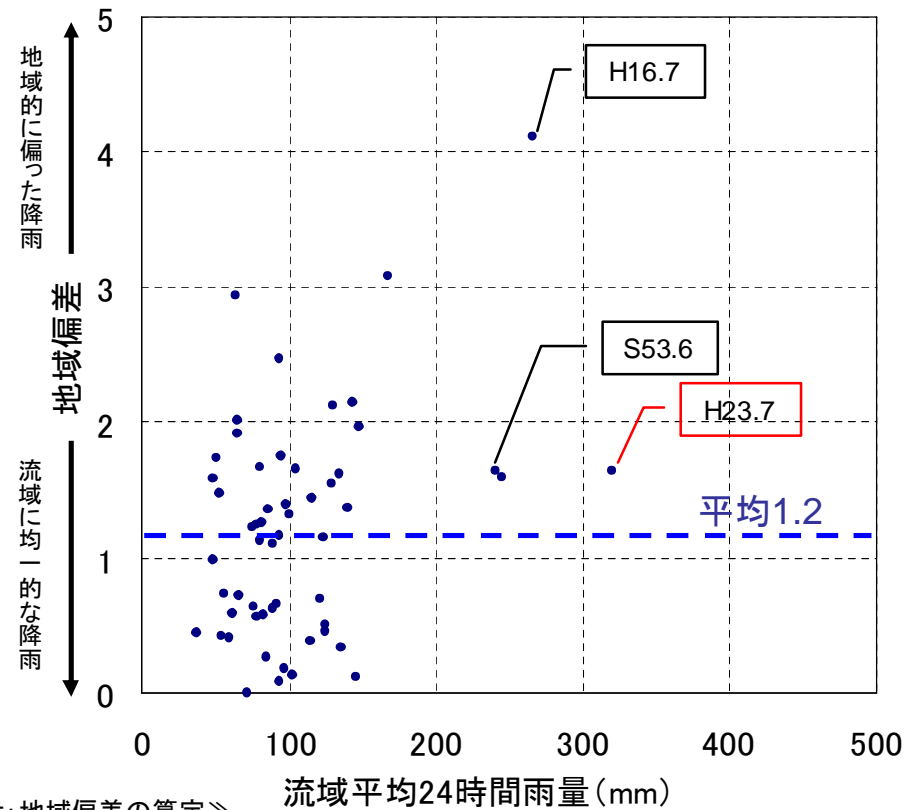
◇ 「地域偏差: Sr」からみた降雨分布の偏り

- 地域偏差の平均は1.2、最大はH16.7の4.1と突出している。
- H23.7の地域偏差は1.6で地域的な偏りが少なく、特異な分布ではなかった。

各小流域の総雨量を全体流域の総雨量に対する割合を示す。

$$Sr = \sqrt{\frac{1}{N} \sum_{i=1}^N \left(1 - \frac{Ri}{Rave}\right)^2 \times \frac{Ai}{A}} \times 100$$

ここに、Rave: 基準地点上流域の降雨継続時間平均雨量
 Ri: 小流域平均雨量
 A: 基準地点流域面積
 Ai: 小流域面積
 N: 小流域の数 (流域分割数)

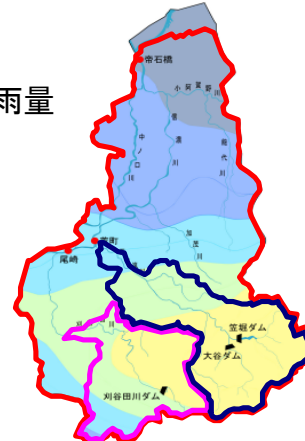
降雨特性：時間分布による評価(主要洪水等との比較)

■ H23.7出水は**主要洪水と比較して、荒町上流域(1,6,12h)**及び刈谷田川流域以外、ほとんどの時間降雨で最大を記録。
 ■ なお、**帝石橋地点を代表する洪水到達時間の24時間で最大雨量を記録するピーク流量の増大に寄与。**
 ■ 荒町地点を代表する洪水到達時間の12時間雨量では、H16.7出水が最大雨量。

荒町地点の代表的な時間雨量12時間はH16.7出水が最大

帝石橋地点の代表的な時間雨量24hはH23.7出水が最大

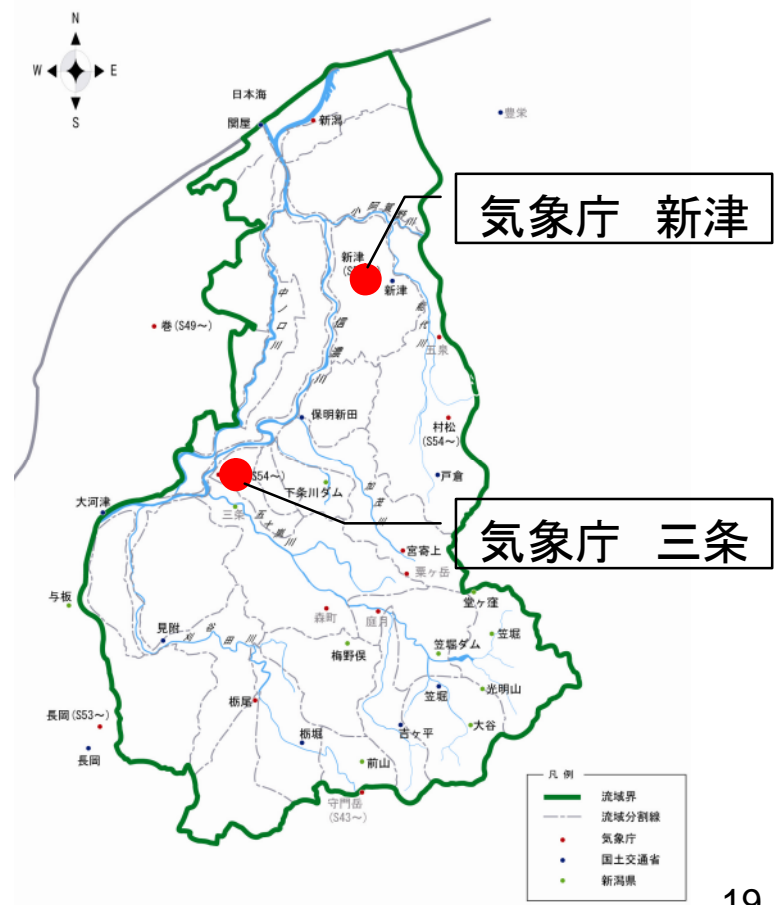
- 先行30日間雨量を比較するとH23.7出水は無降雨が継続したことから降雨初期の損失雨量は大きかったと考えられる。
- 一方、H16.7出水は3日前までに100mm(三条)を超える降雨があり、H23.7出水に比べ湿潤状態にあり、直接流出に結びつきやすかったと考えられる。

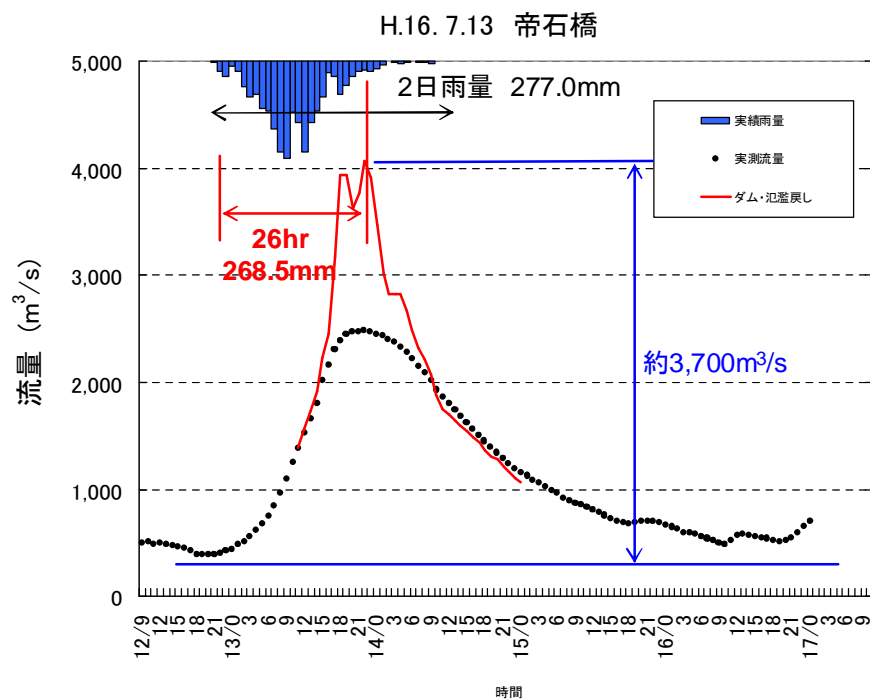
流出特性: 帝石橋 流出特性の比較(平成16年7月出水と比較)

- 流出量(ピーク) 寄与する洪水到達時間内の降雨では、H23.7出水は2山で1山目(28h)は約230mm、2山目(20h)は約180mmでH16.7出水(26h)の約270mmと比較すると少ない。
- H16.7出水は単峰で流量増加量は約3,700m³/s、H23.7出水は約2,900m³/s、約1,200m³/sの二山の増加(二山流出)
- H23.7出水は二山の降雨・流出により、降雨の切れ間に流出量が約800 m³/s低減することで、降雨規模に対して、ピーク流量は小さくなる傾向にあった。

- ・帝石橋上流流域平均2日雨量は、S53.6を超え既往最大。超過確率は1/150～1/300年となり、計画の規模(超過確率年)1/150年を上回る降雨が発生。
- ・帝石橋地点のダム効果・氾濫戻しピーク流量は、統計期間の第2位となる流量が推定され、流量確率は、最小の確率評価で1/80、最大で1/100。今回洪水を踏まえ、計画規模である1/150の確率計算をした結果、既定計画の基本高水ピーク流量(帝石橋:4,200m³/s)は、その範囲内であり、妥当。
- ・降雨状況は、ピーク雨量はH16.7出水と同程度であるが連続した二山降雨が特徴。地域分布は偏りが少なく、特異な分布ではない。時間分布は帝石橋地点の洪水到達時間で主要洪水を上回る雨量を記録。
- ・洪水到達時間内の降雨では、H23.7出水の1山目と2山目の降雨はH16.7出水と比較すると少ない。二山降雨・流出により、降雨の切れ間に流出量が低減することで降雨規模に対してピーク流量は小さくなる傾向にあった。
